**Poldertoren te Emmeloord  
Onderzoek bouwkundige details + herstelplan**

**Datum** 8 februari 2013  
**Referentie** 20121764-08

Opdrachtgever Gemeente Noordoostpolder Emmeloord  
Postbus 155  
8300 AD EMMELOORD  
Contactpersoon De heer J. Weever Msc  
De heer ing. R.H. van de Brug

Behandeld door ing. J. Hooiveld  
Cauberg-Huygen Raadgevende Ingenieurs BV  
Europalaan 18-18a  
5232 BC 'S-HERTOGENBOSCH  
Postbus 638  
5201 AP 'S-HERTOGENBOSCH  
Telefoon 073-7517900  
Fax 073-7517901

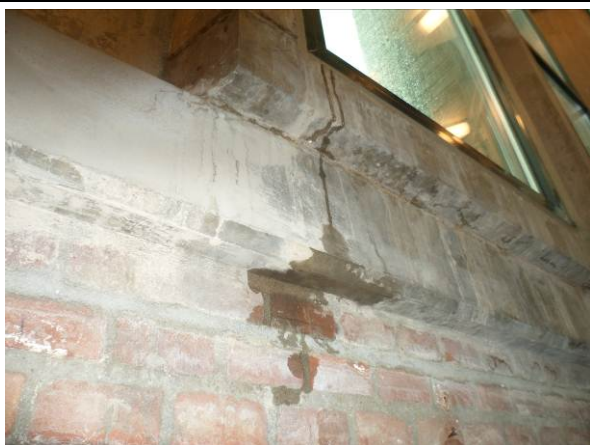
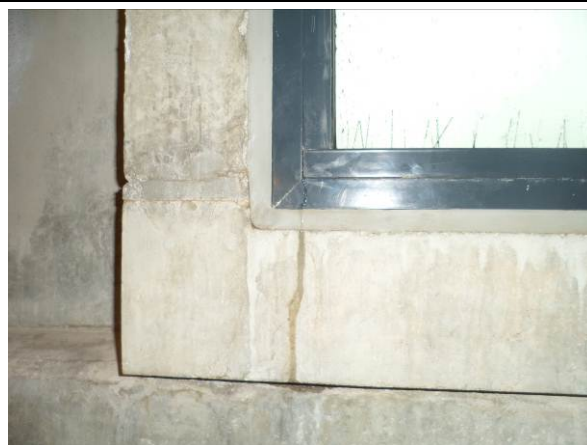
Foto 1.1 en 1.2: Lekkage bij aansluiting betonkader met alu. kozijn en ter plaatse van glaslatten

De lekkages treden incidenteel op bij constructieonderdelen die tot het aluminium kozijn behoren, zie foto's 1.2 en 1.4. Het merendeel van de lekkages treden op bij de betonnen gevelkaders. Doorslag van regenwater vindt plaats op het geveloppervlak van de neggekant: water treedt door de naad gelegen tussen de leidorpel en het metselwerk en veroorzaakt de lekkages op de posities 1, 2 en 3. Daarnaast is ook vastgesteld, dat de aansluiting aluminium kozijn op de betonkaders – aan de binnenzijde – niet waterdicht is, zie foto's 1.3 en 1.4. Dit wordt veroorzaakt door het bouwkundige detail waarbij de aluminium kozijnonderdorpel is opgenomen binnen de sponning van het betonelement: lekwater op deze positie zal doorslaan naar binnen.

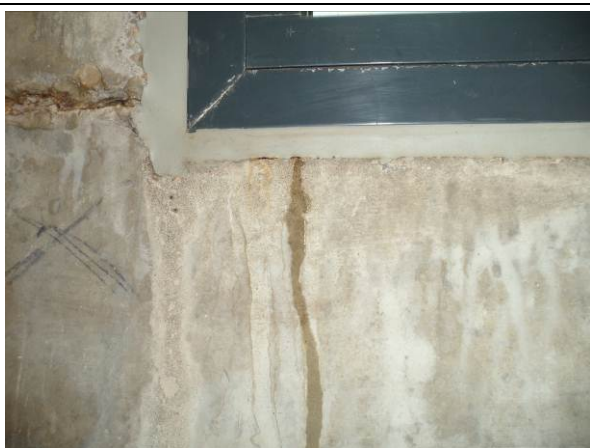
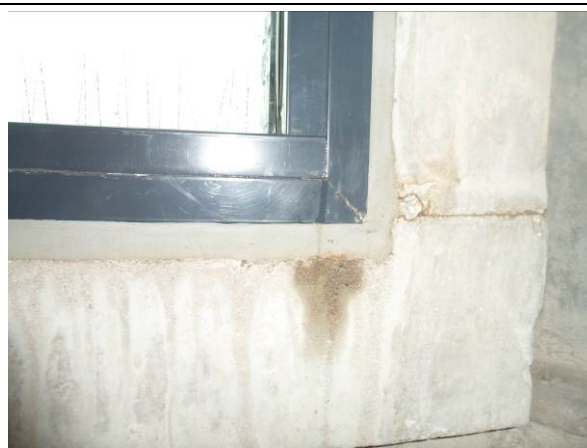
Foto 1.3 en 1.4: Lekkage bij aansluiting betonkader met alu. kozijn en ter plaatse van glaslatten

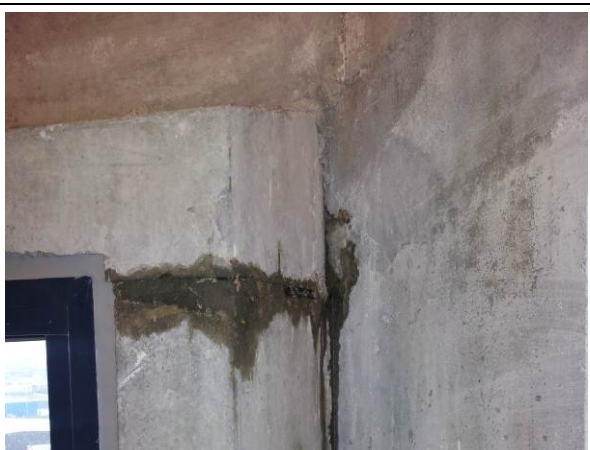
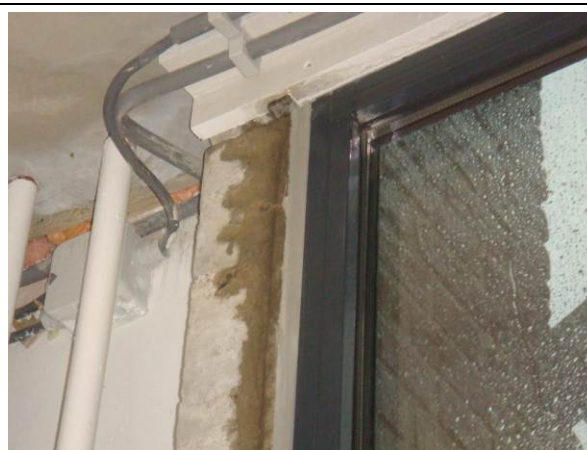
Foto 1.5 en 1.6: Lekkage bij bovendorpel aansluiting van het betonkader en zijstijl

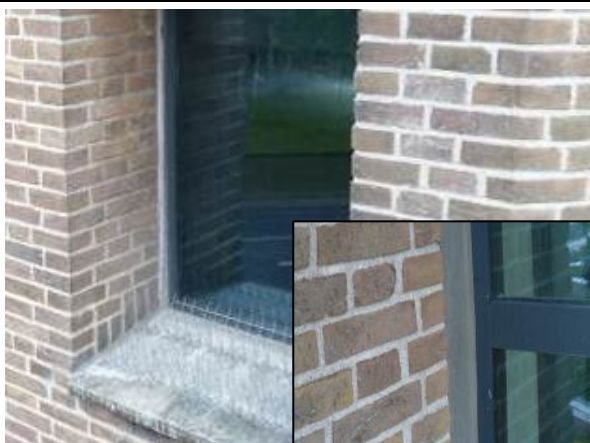
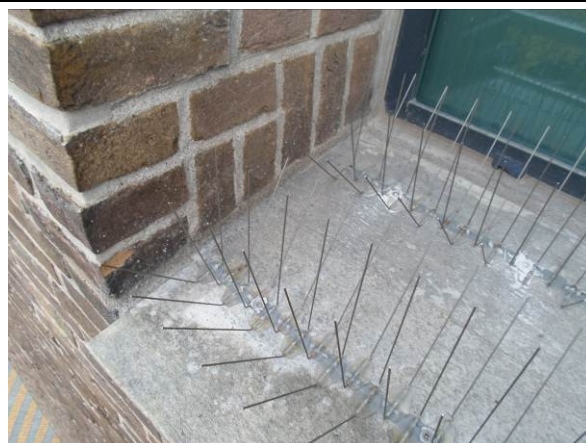
Foto 1.7 en 1.8: Aansluiting gevel met kozijn en leiplaat dorpel

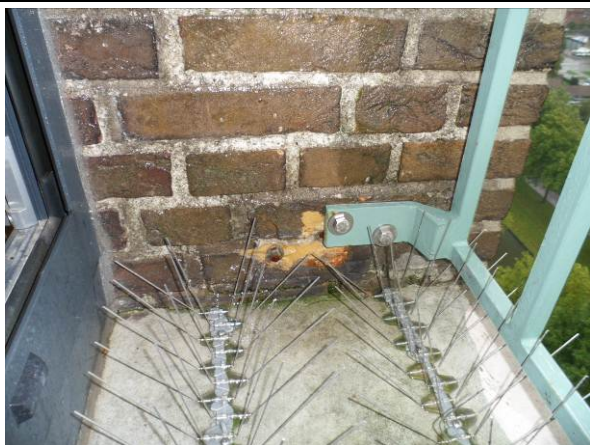
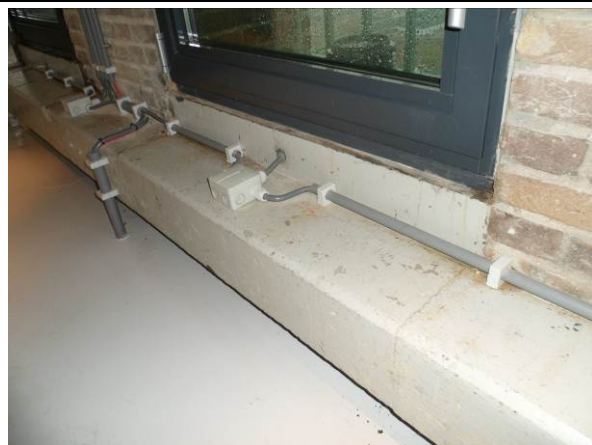
Tijdens de storm op 4 oktober 2012 is ook vastgesteld, dat er geen lekkages optreden in de constructieonderdelen behorend tot het raamkozijn zelf. Lekkages treden daarentegen wel op bij de aansluiting van het raamkozijn op het aansluitende gevelwerk.

Foto 2.1 en 2.2: Aansluiting raam 12<sup>e</sup> verdieping naast lift

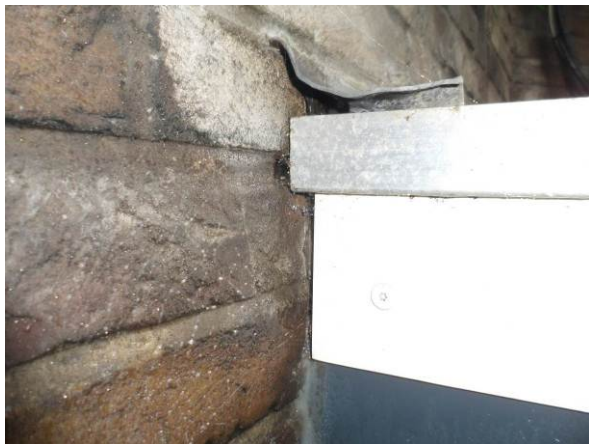
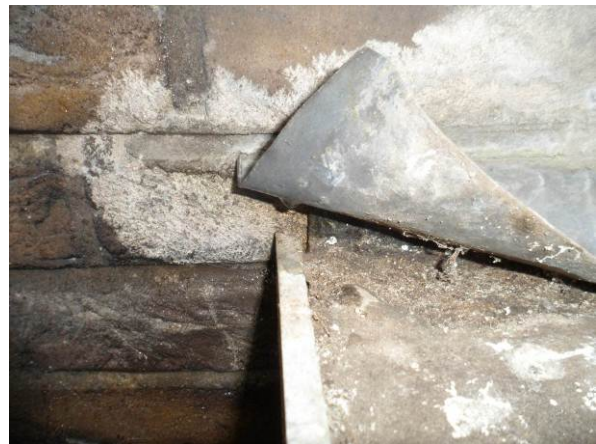
Foto 3.1 en 3.2: Aansluiting dak portaal 12<sup>e</sup> verdieping

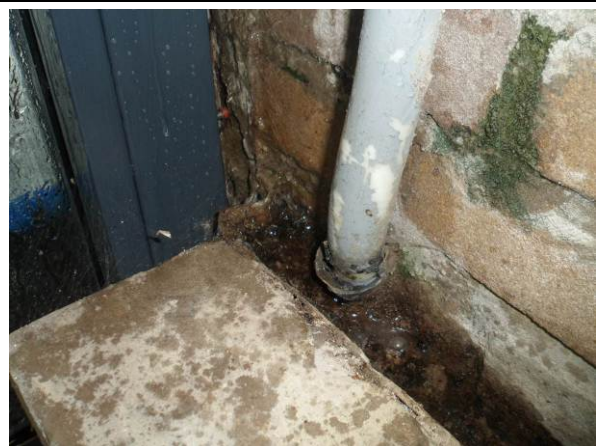
Foto 3.3 en 3.4: Water treedt bij aansluiting gevel-dak naar binnen en stroomt af naar het "gootje"

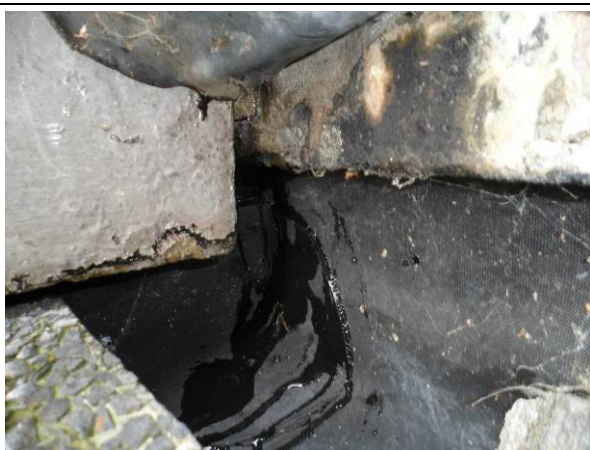
Foto 3.7 en 3.8: Water komt achter de dakbedekking terecht, komt in dakconstructie en treedt uit bij doorvoer

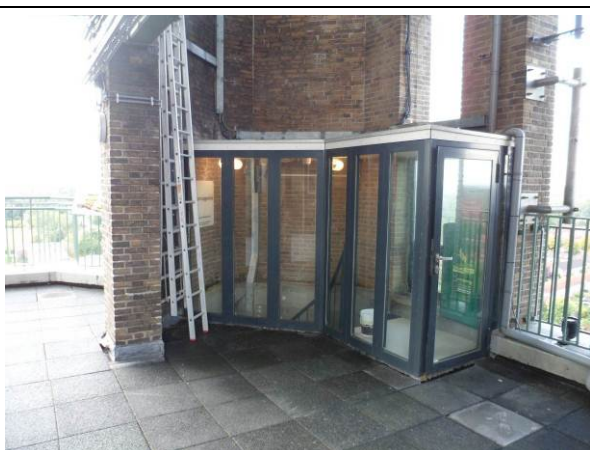
Foto 3.9 en 3.10: Kritische aansluiting bij onderdorpel, water kan achter de dakbedekking terecht komen

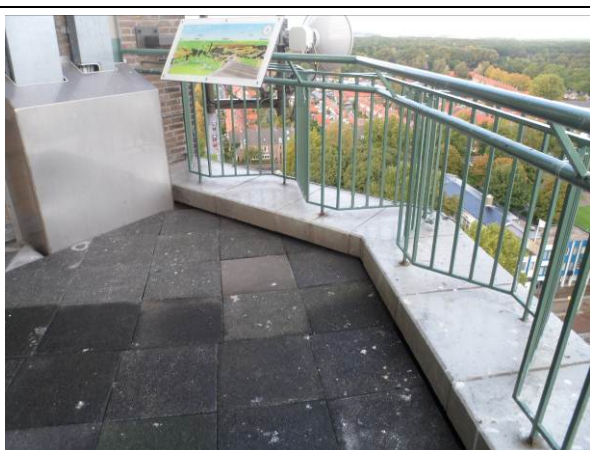
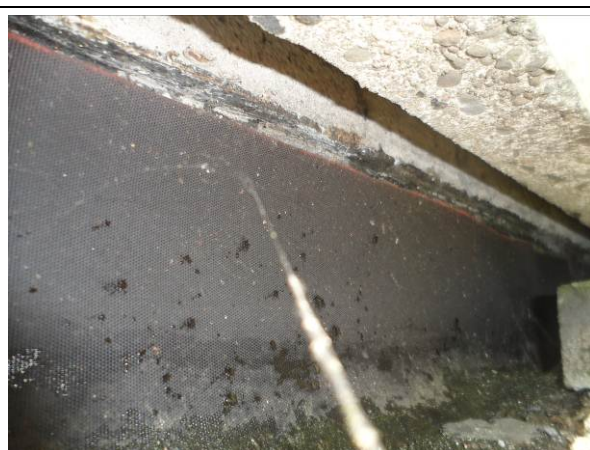
Foto 3.15 en 3.16: Aansluiting dak 12<sup>e</sup> verdieping

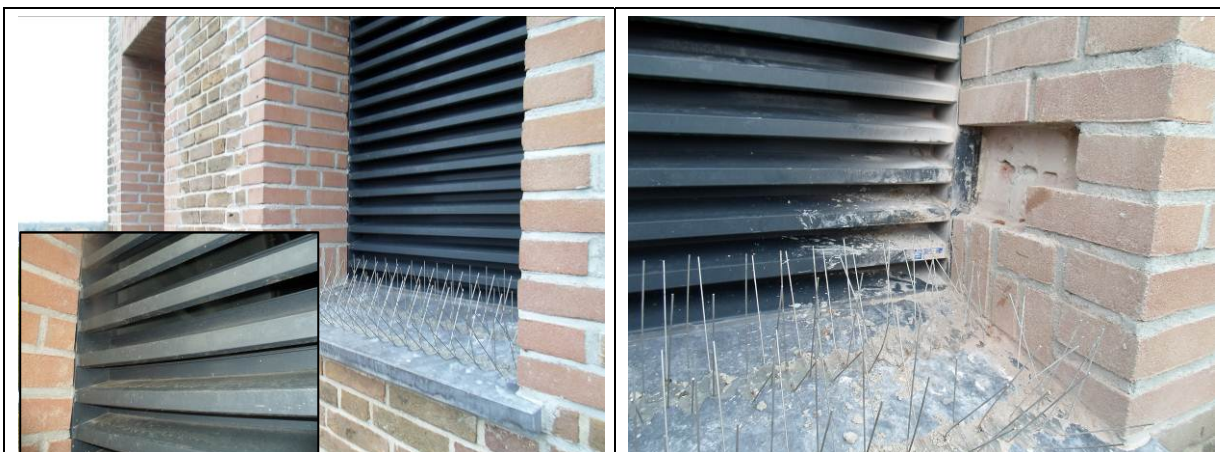
Foto 4.1 en 4.2: Water dringt door rooster en langs bouwkundige aansluitingen naar binnen

Vooraf bij hevige regenval in combinatie met wind kan het water omhoog gestuwd worden, waardoor watertoetreding via dit rooster in het kanaal plaatsvindt. Het regenwater zal zich verspreiden in het kanaal en uittreden bij de naden en openingen. Dit laatste leidt tot lekkages in verschillende ruimten.

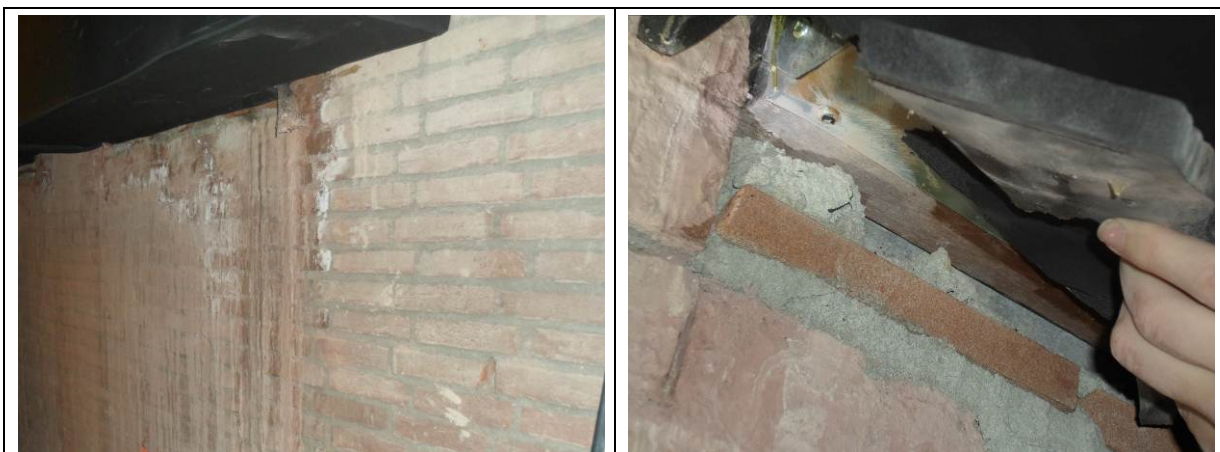
Foto 4.3 en 4.4: Lekstrepen op de muur aan de onderzijde van het rooster

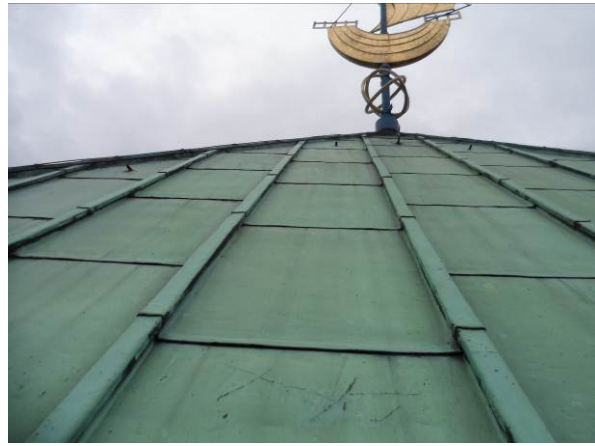
Foto 5.1 en 5.2: Koperen dak met groene patinalaag (oxidatielaag)

Tijdens de inspectie van (een deel van) het koperen dak is vastgesteld dat de koperen dakbedekking in goede staat verkeerd. De groene patinalaag (oxidatie laag) zorgt voor bescherming tegen vocht. Er zijn geen gebreken of beginnende gebreken geconstateerd. Het koperen feldak verkeerd in een goede staat.

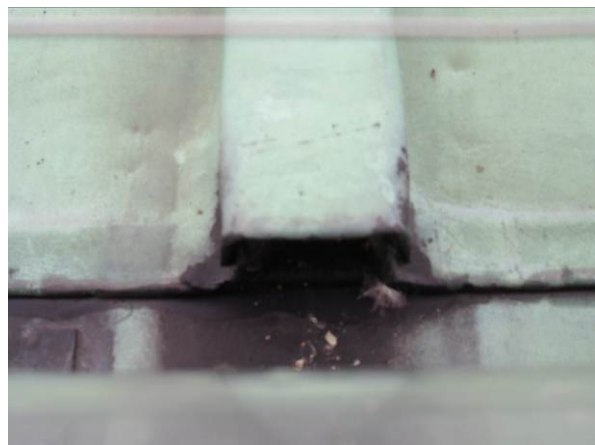
Foto 5.3 en 5.4: Koperen dak met felsbanen

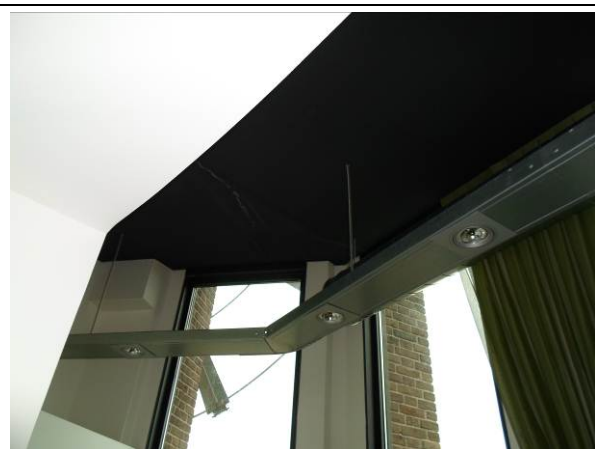
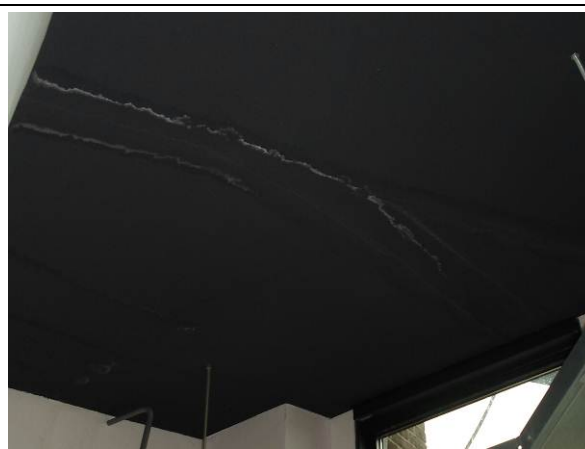
Op het plafond van de 7<sup>e</sup> verdieping zijn lekstreden geconstateerd. De betonnen verdiepingsvloer staat los van de gevel waardoor – indien met water wordt gemorst – watertoetreding langs deze naad mogelijk is.

Foto 6.1 en 6.2: Lekstreden op het plafond van de waterkamer (onder de keuken van het restaurant).

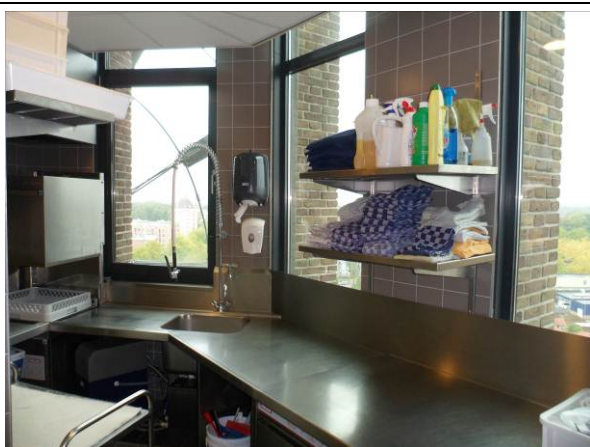
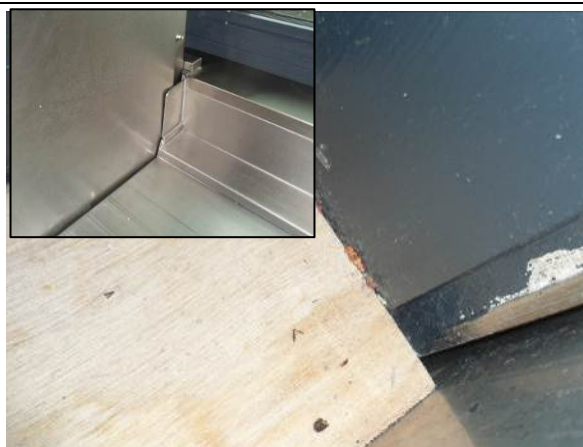
Uit een nadere inspectie van de bovengelegen verdieping blijkt dat er een aantal gebreken zijn waardoor water direct op de vloer terecht kan komen en kan afstromen naar beneden. In de keuken van Sonoy zijn meerdere factoren die hoogstwaarschijnlijk tot de lekstreden op het plafond hebben geleid. Dit zijn onder andere de opening achter de RVS-plaat van het keukenblad. Water dat hierachter terecht komt kan naar beneden afstromen. Dit zal tevens het geval zijn wanneer de ramen worden gewassen. Bij de spoelbak zijn ook een aantal kritische aansluitingen geconstateerd waardoor water achter langs het keukenblok kan toetreden.

Foto 6.3 en 6.4: Keukenblok restaurant Sonoy. Diverse gebreken die tot lekkages leiden op het plafond (waterkamer).

De lekkages volgens categorie 6 worden veroorzaakt tijdens gebruik van de spoelinstallatie, gelegen naast het keukenblad. Daarnaast kan lekwater afstromen vanaf het aanrechtblad, achterlangs het keukenblok, op de vloer. Herstelmaatregelen dienen door huurder te worden getroffen.

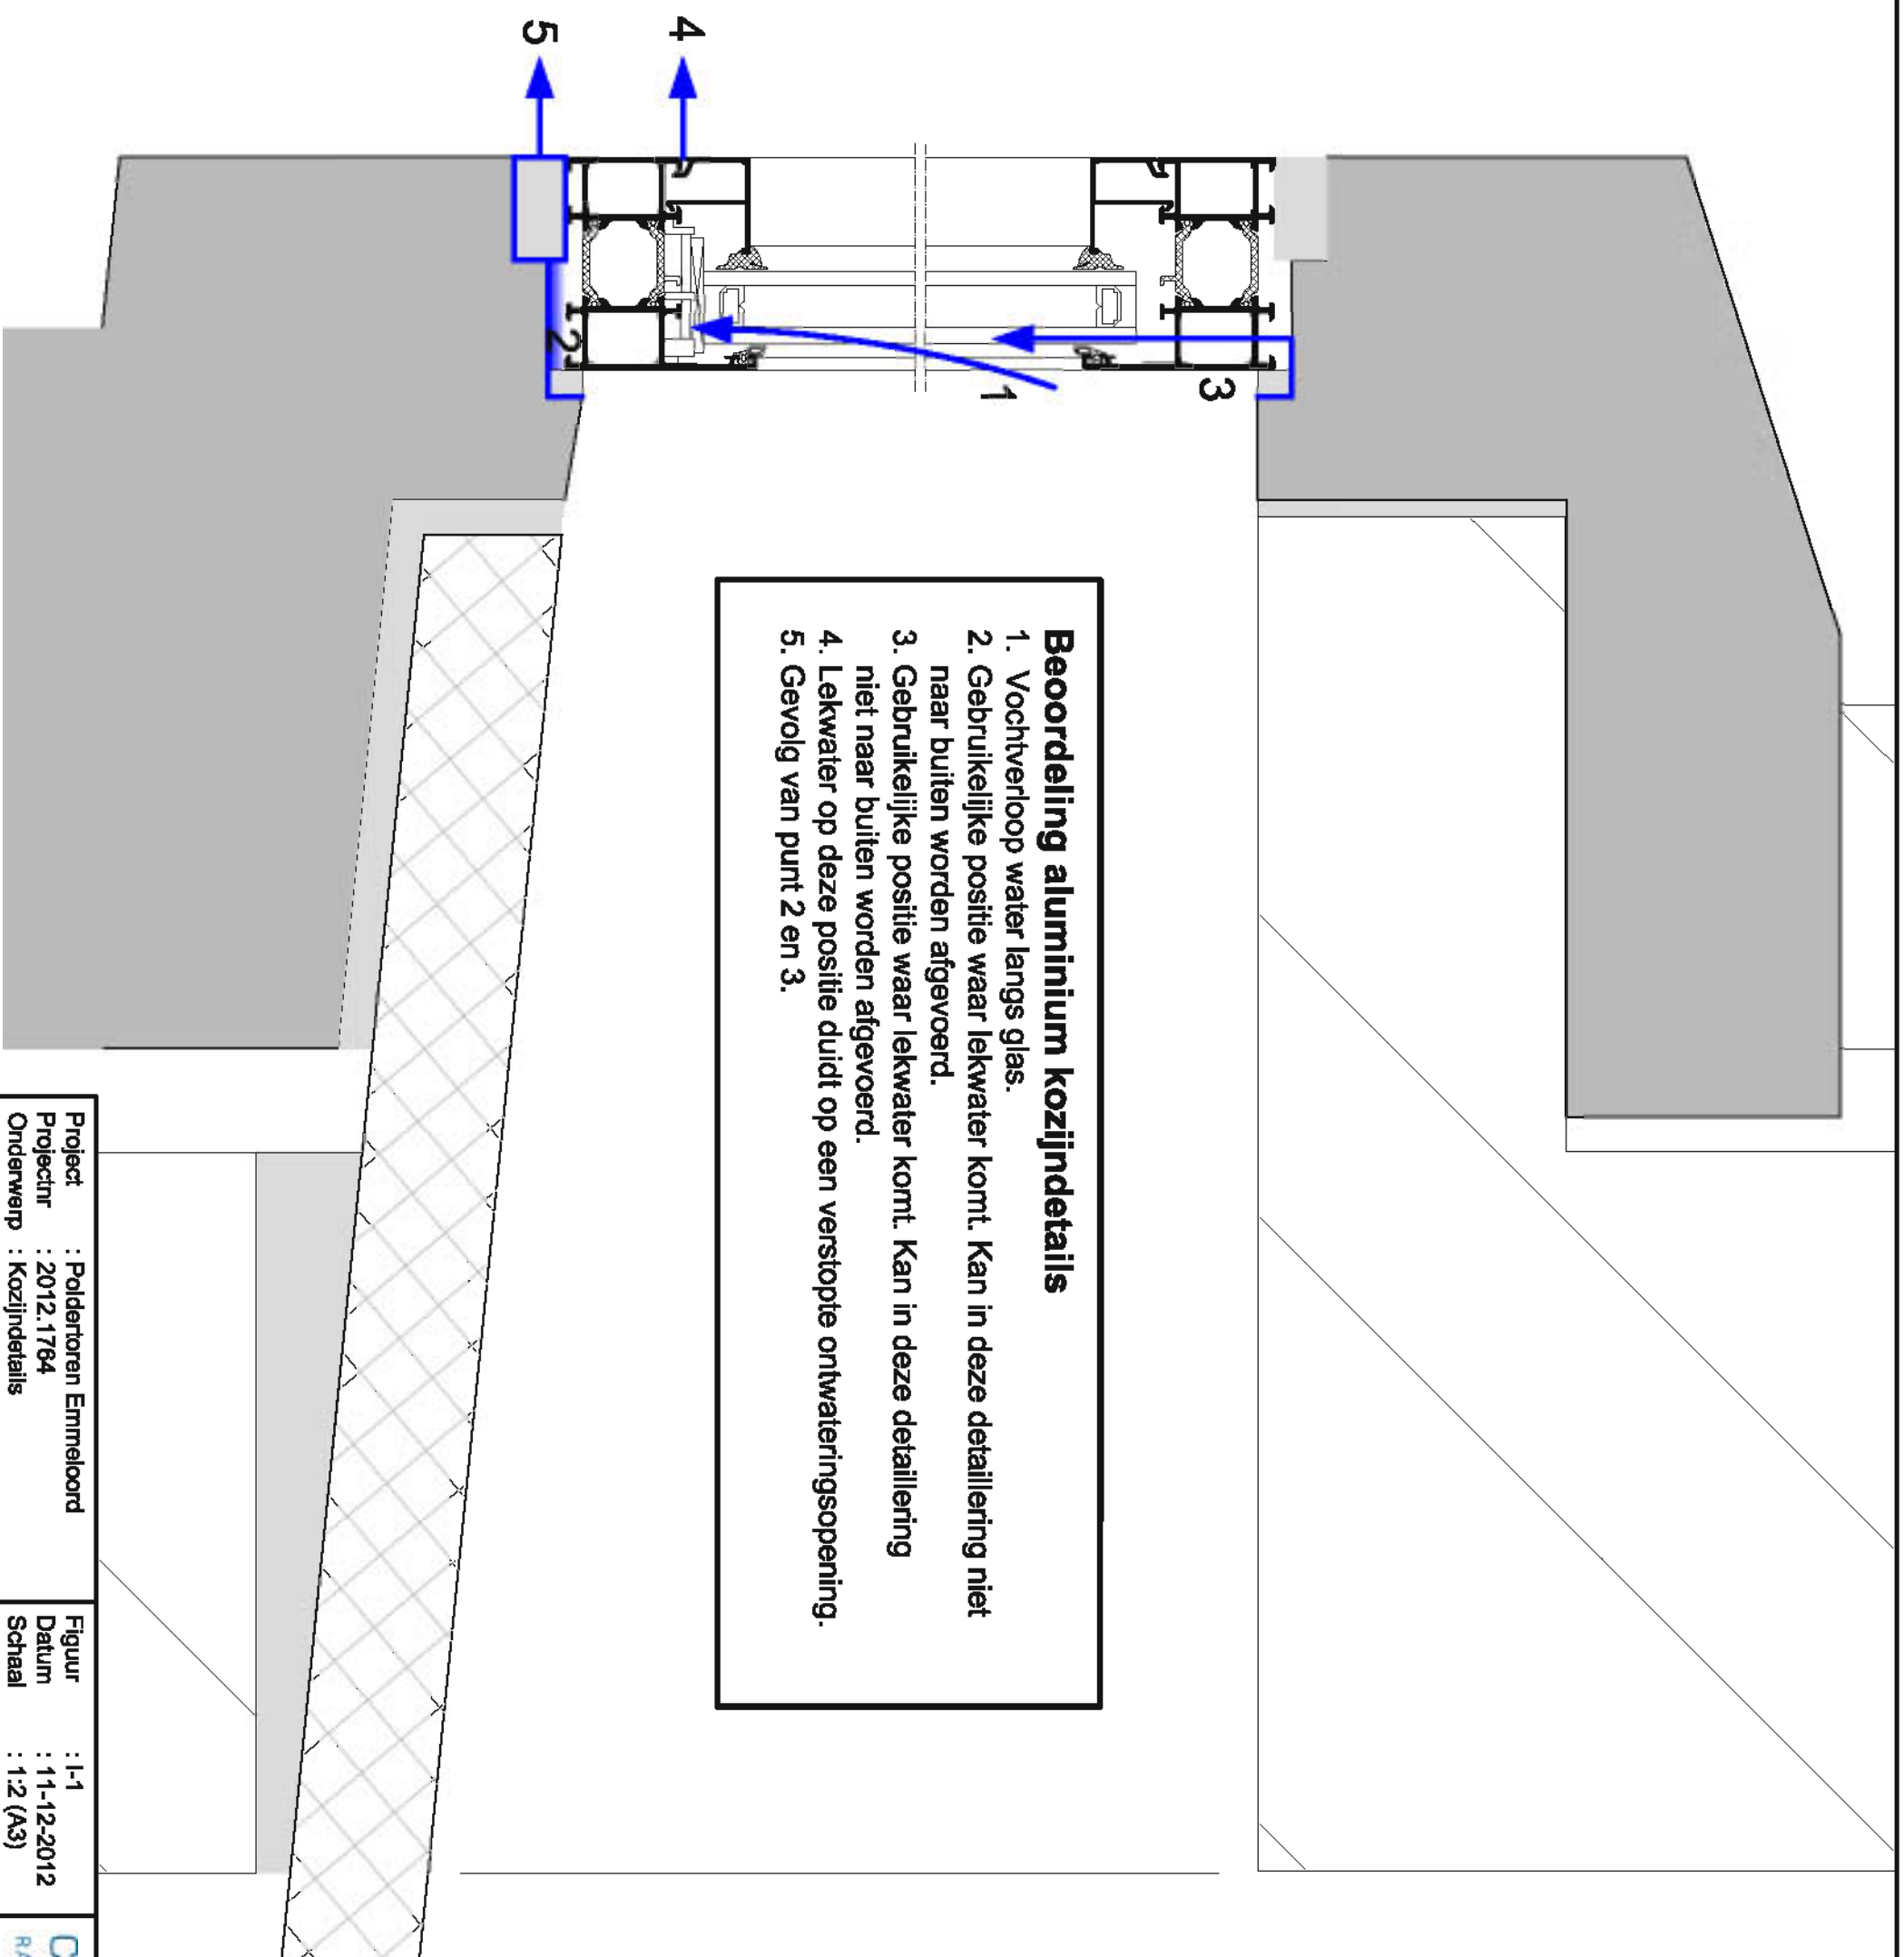
Figuur : I-1  
 Datum : 11-12-2012  
 Schaal : 1:2 (A3)

1. Watertoetreding via naad
2. Gebruikelijke positie waar lekwater via aansluiting bij glas komt.
3. Uittreding van water aan de binnenzijde

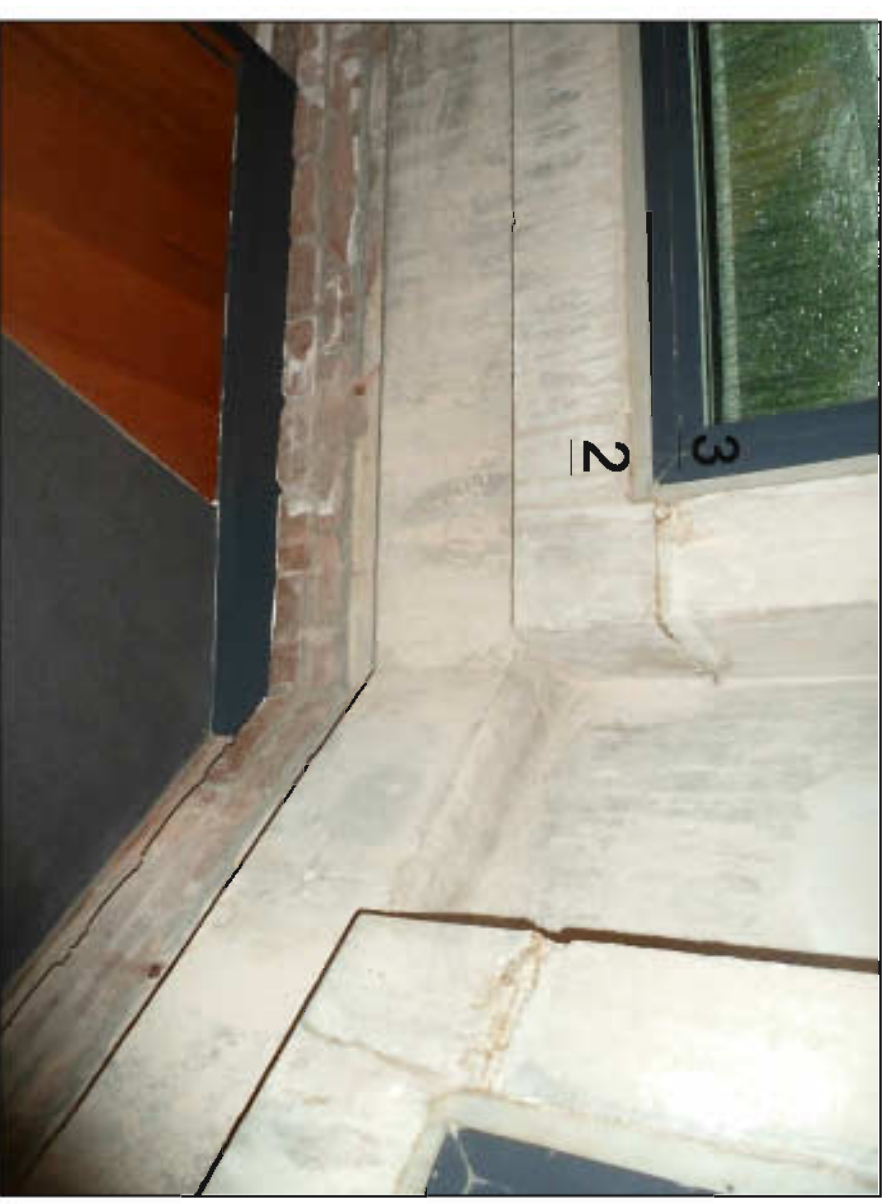
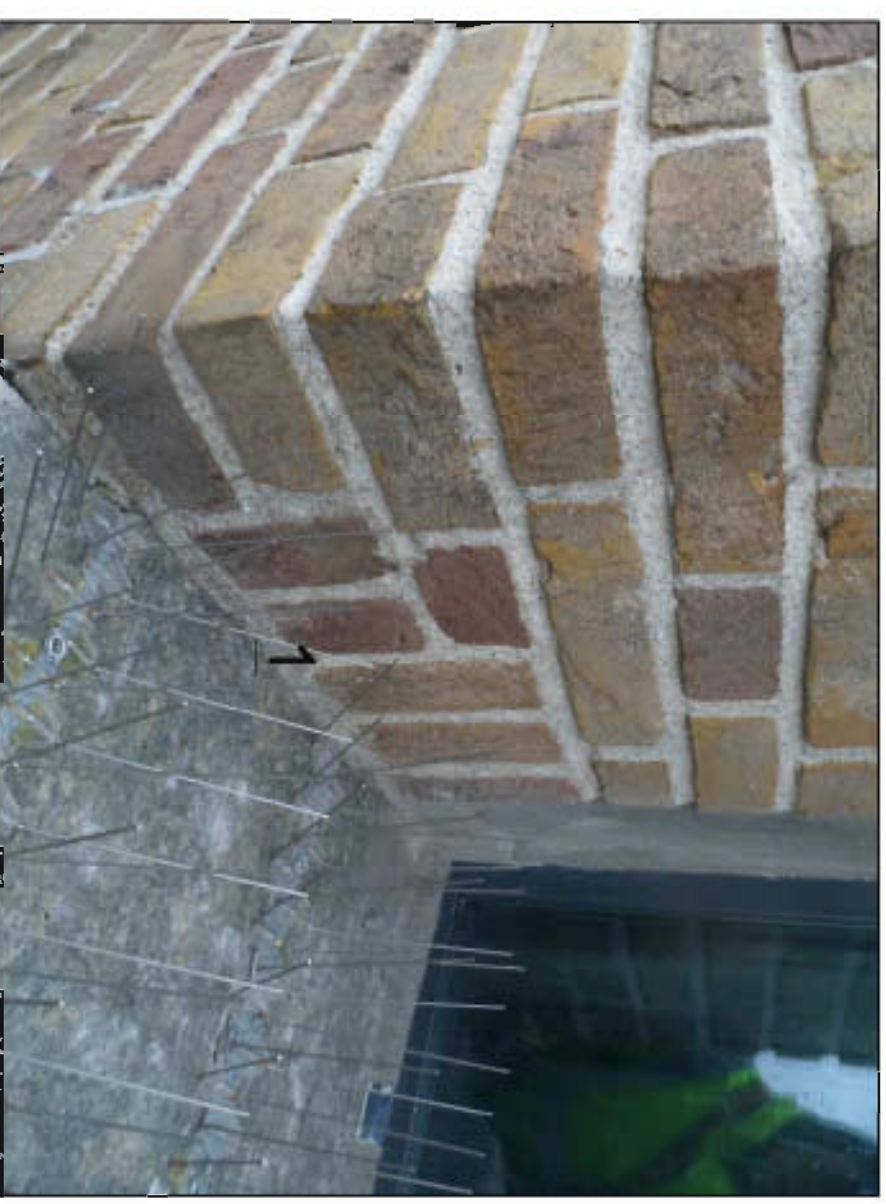
Figuur : II-3  
 Datum : 23-11-2012  
 Schaal : 1:10 (A3)

In de figuren II-1 en II-2 zijn de bouwkundige details weergegeven die de lekkages veroorzaken. Figuur II-3 en II-4 geeft het traject van het vochtverloop in de constructie weer, die uiteindelijk leidt tot de waargenomen lekkages.

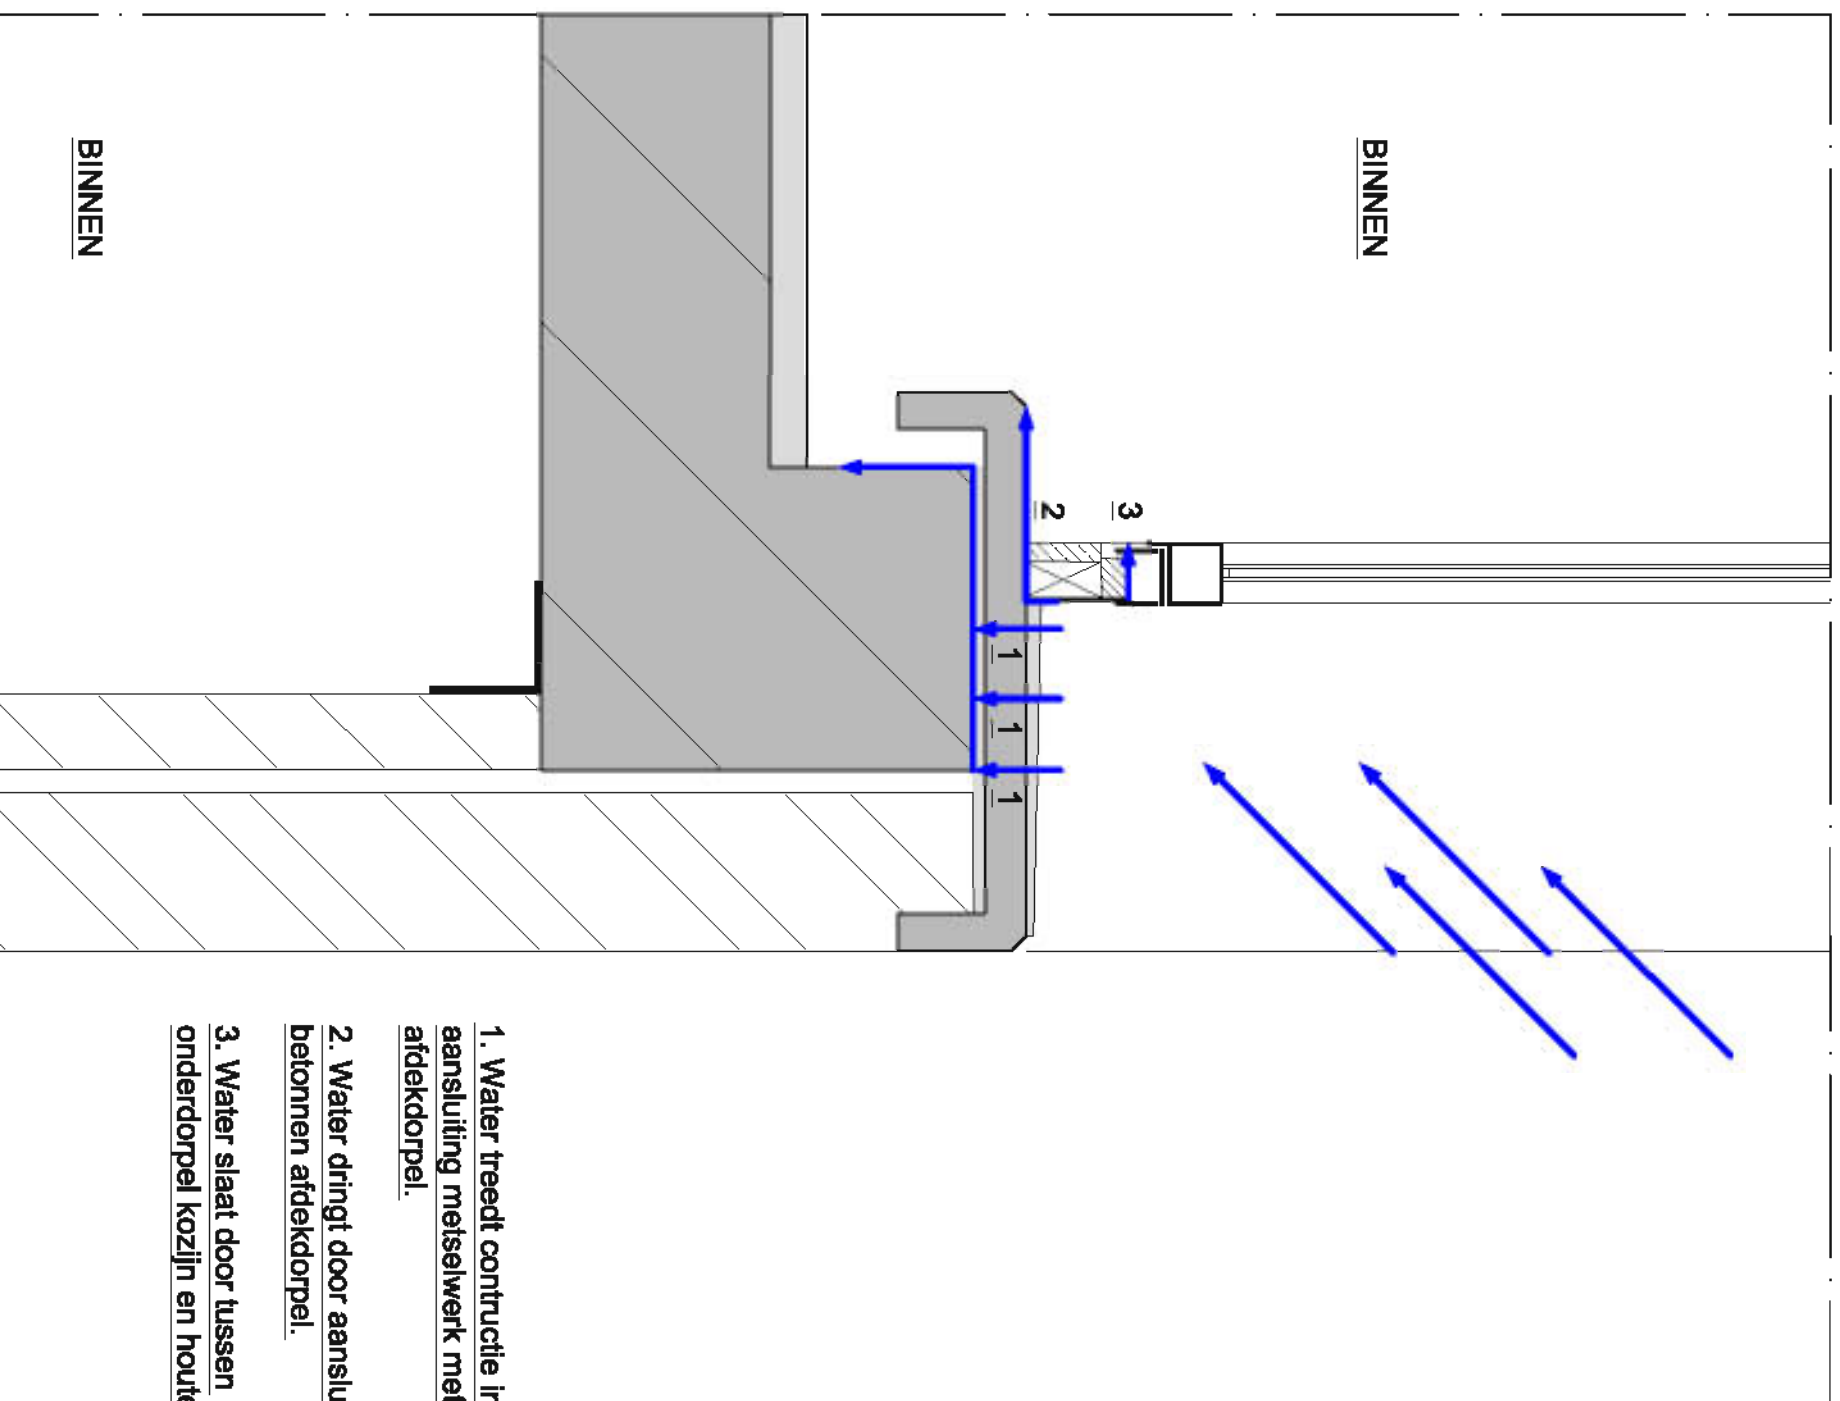
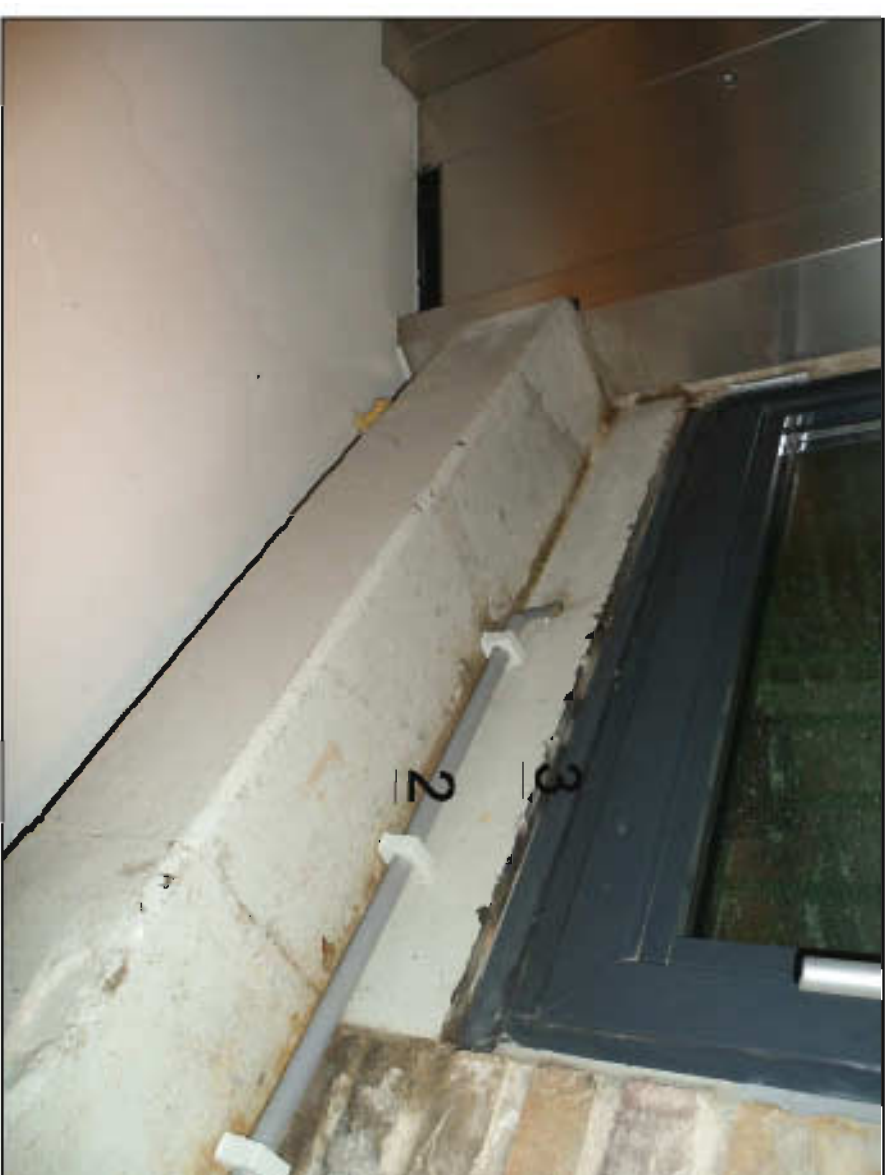
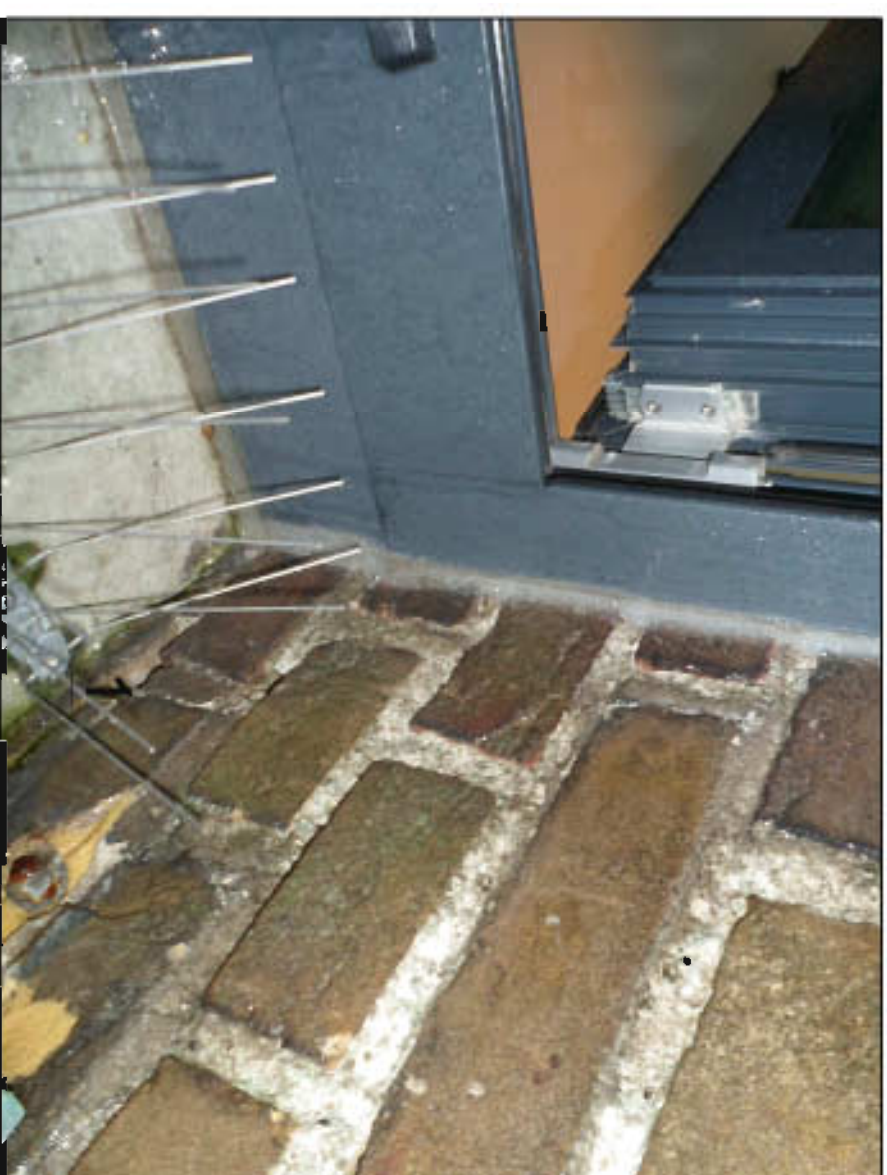
Figuur : III-3  
Datum : 23-11-2012  
Schaal : 1:10 (A3)

1. Water treedt constructie in via aansluiting metselwerk met betonnen afdekdorpel.
2. Water dringt door aansluiting betonnen afdekdorpel.
3. Water slaat door tussen onderdorpel kozijn en houten stelsel.

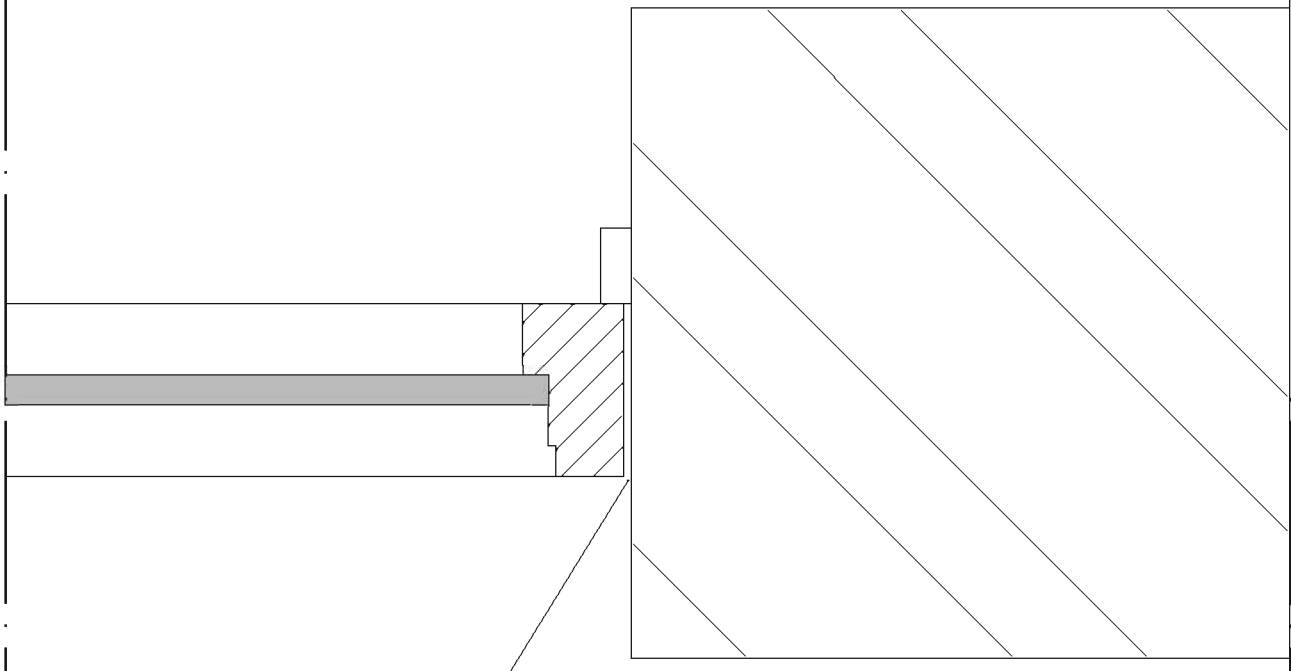
**Aansluiting houten kozijn 12e verdieping**

Bij de aansluiting van de houten pui met het metselwerk als weergegeven op foto 3.13 en 3.14 is een grote mate van watertoetreding in de constructie mogelijk. Via de naad zakt het water omlaag, komt onder de dakbedekking en treedt uit het plafond ter plaatse van doorvoeren. Regenwater kan bij hoosbuien tevens achter de dakbedekking komen, dit zijn de dakrandaansluitingen zoals weergegeven op foto 3.6, 3.7, 3.10, 3.15 en 3.16. Tijdens de regenproeven is geconstateerd dat dit tot ernstige lekkages leidt bij de doorvoeren in het plafond.

Naad kozijnstijl - metselwerk over de volle hoogte afkitten. Extra aandacht dient ter hoogte van de loodslabbe. Mogelijk dient de driedimensionale hoek loodslabbe - houten kozijn - metselwerk nader afgedicht te worden met een weefselstrook inclusief Aqua Blocker
