## **Onderzoek gevel- en daklekkages**

Poldertoren te Emmeloord

Referentie: Wk110130aaA0.pk  
Status: **definitief**  
Datum: 15 februari 2012

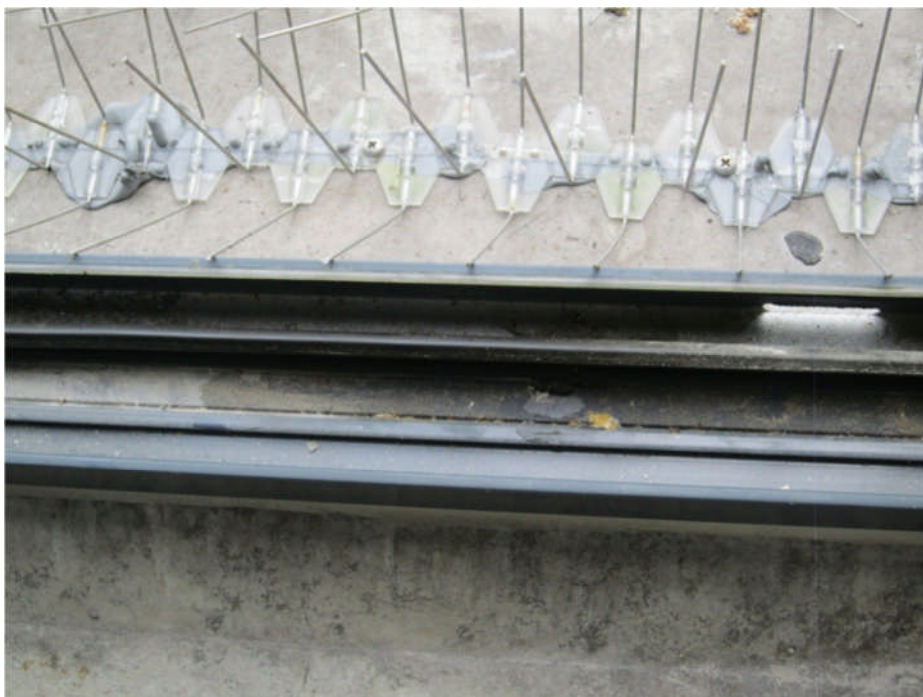
Foto 4.2: Vochtsporen achter de middendichting in het raam (komt op meerdere plaatsen voor).

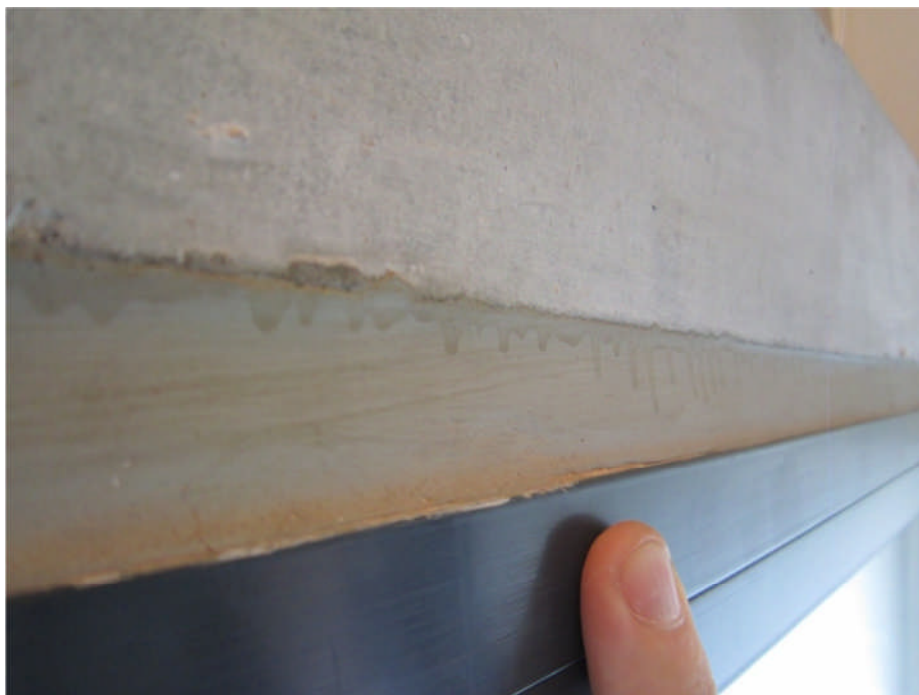
**Foto 4.4: Leksporen ter plaatse van aansluiting kitvoeg op betonnen kader (bovendorpel).**

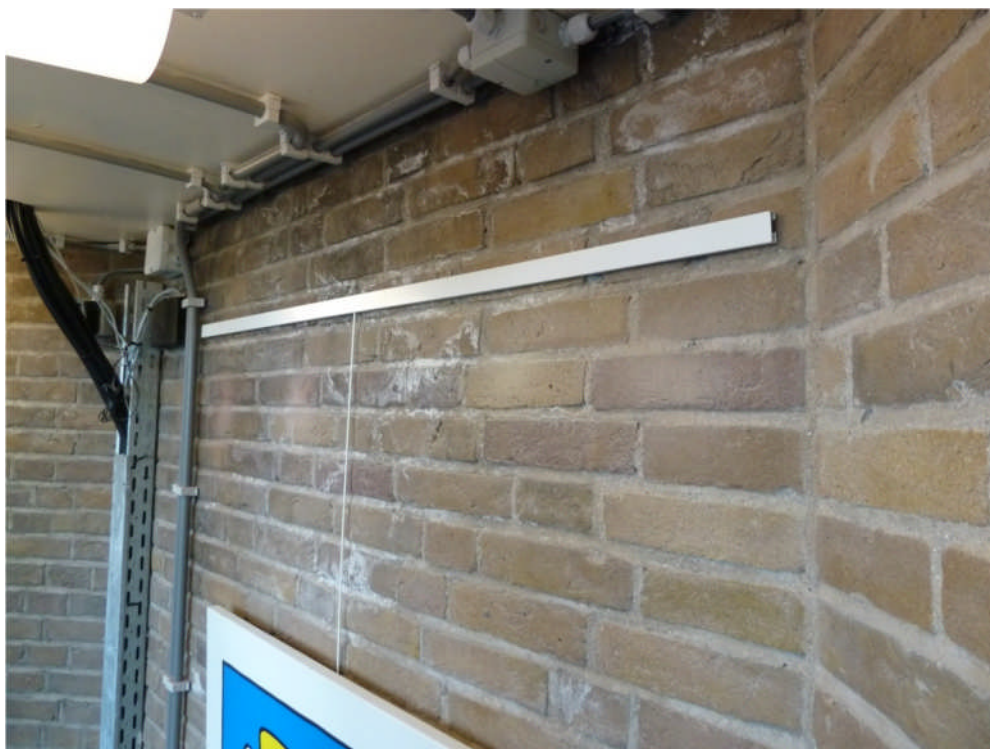
**Foto 4.8: Vochtdoorslag ter plaatse van aansluiting vloer/gevel.**

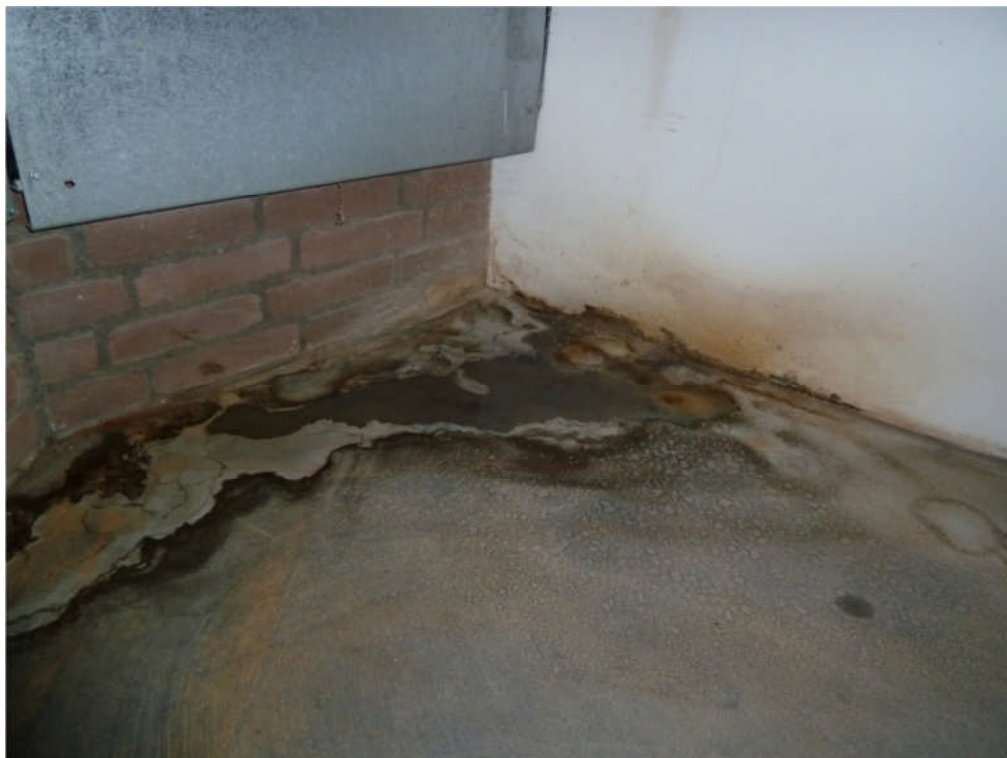
**Foto 4.9: Leksporen op de vloer – onder het dak.**

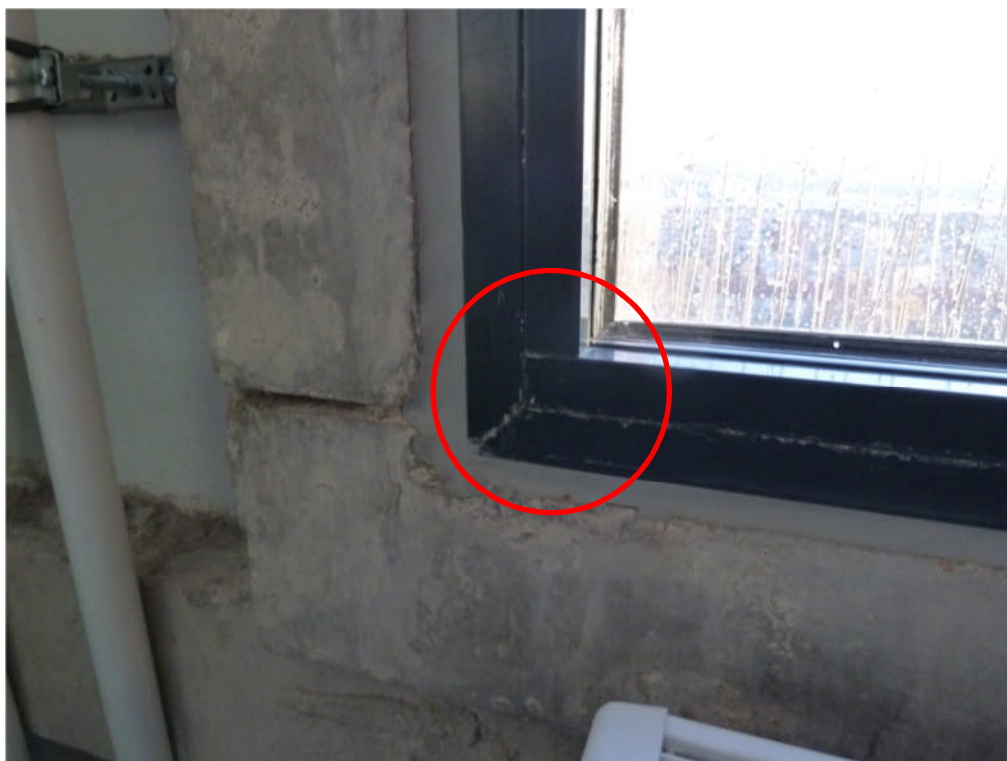
**Foto 4.16: 7° verdieping (overloop) – lekkagesporen (kalkresten) bij glaslatten en kozijnverstek.**

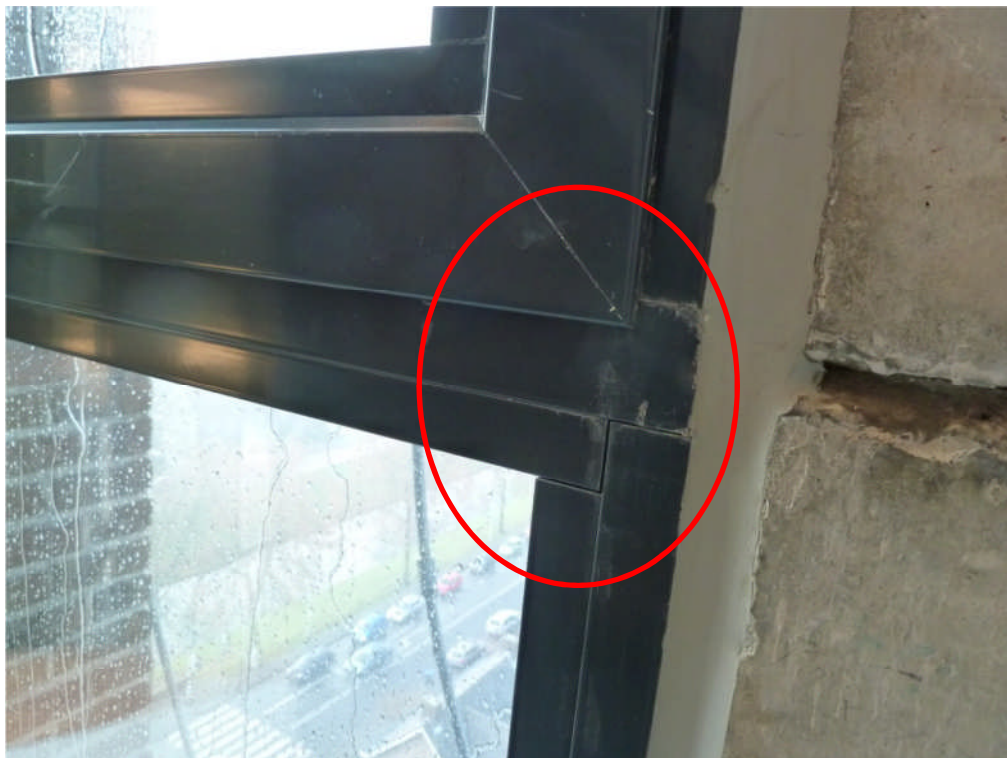
**Foto 4.17: 8<sup>e</sup> verdieping (overloop naar boven) – lekkagesporen (kalkresten) bij glaslatten en kozijnverstek.**

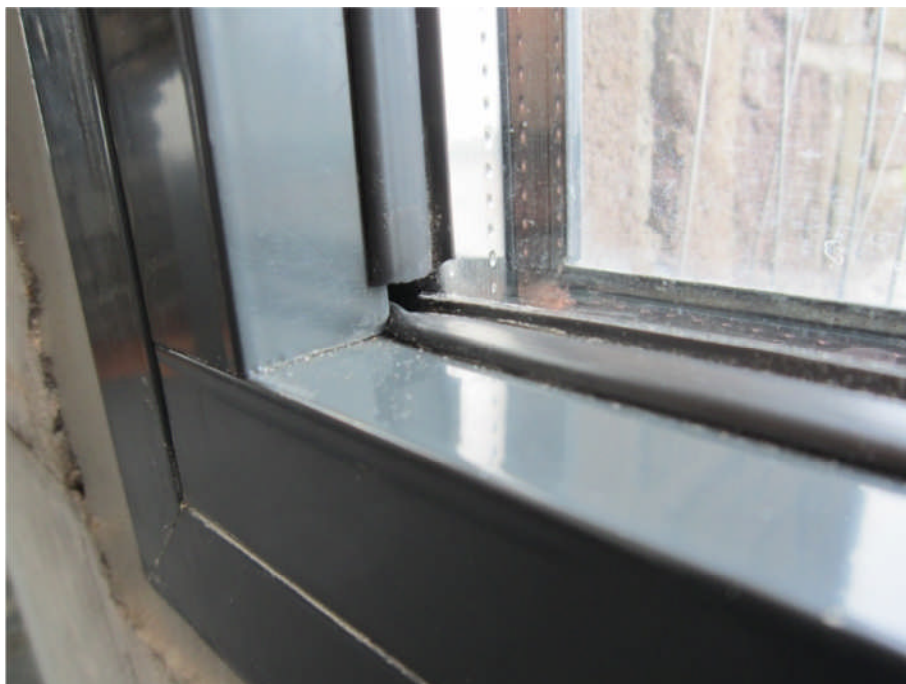
**Foto 4.22: Op diverse plaatsen sluiten de beglazingsrubbers in de hoeken niet. De constructie is zo onvoldoende luchtdicht en de kans op lekkages wordt hierdoor aanzienlijk vergroot.**

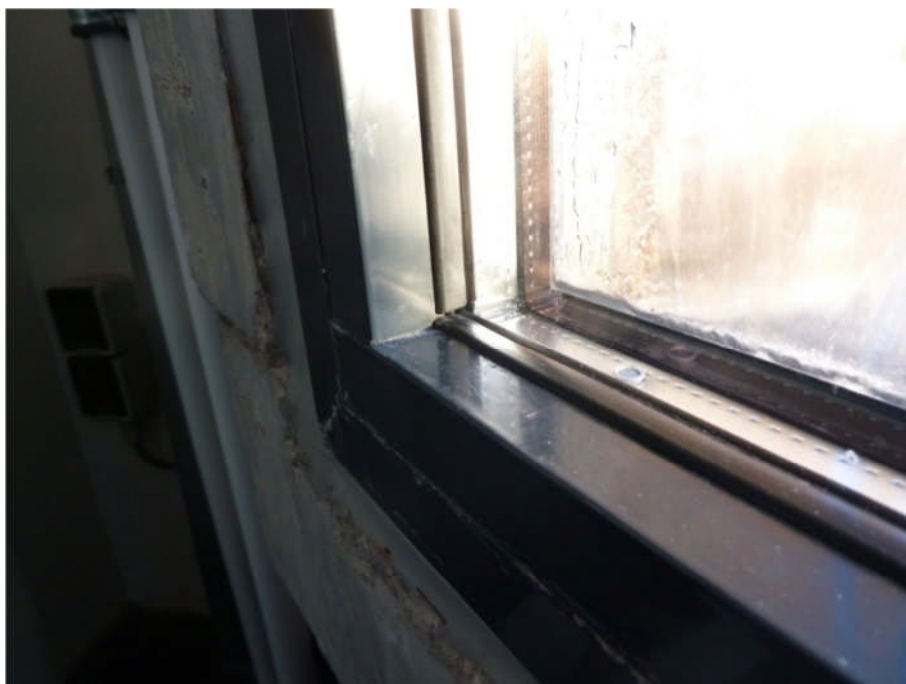
**Foto 4.23: 7<sup>e</sup> verdieping (overloop) - op diverse plaatsen sluiten de beglazingsrubbers in de hoeken niet. De constructie is zo onvoldoende luchtdicht en de kans op lekkages wordt hierdoor aanzienlijk vergroot.**

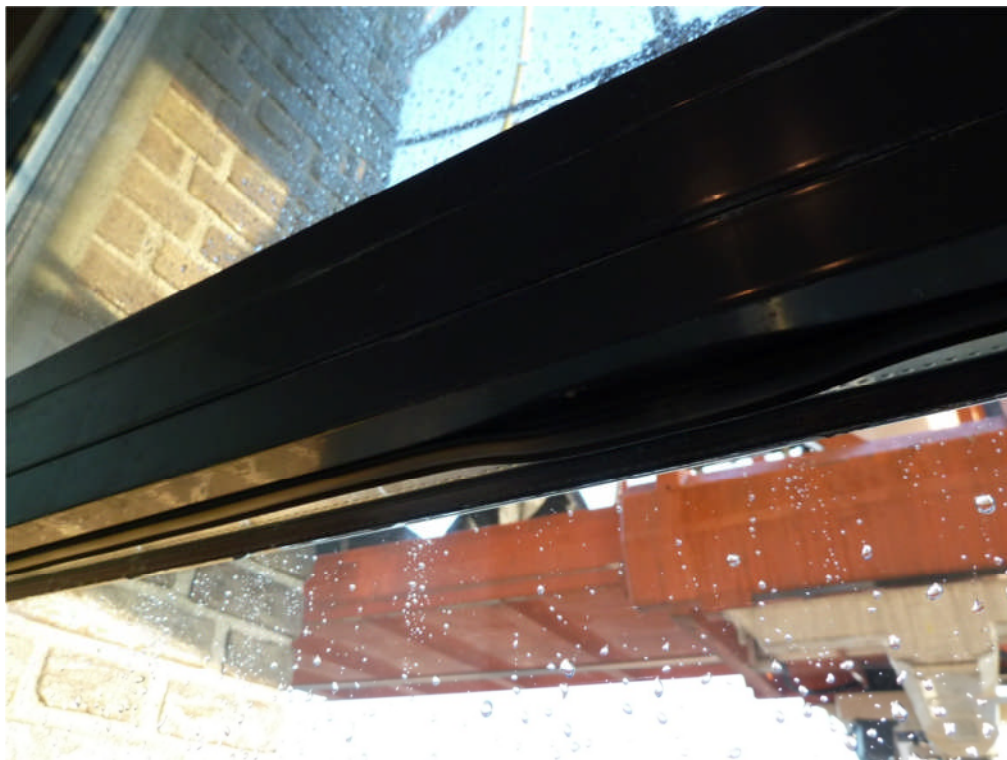
**Foto 4.24: 7<sup>e</sup> verdieping (overloop) – op enkele plaatsen komt het beglazingsrubber uit de glassponning.**

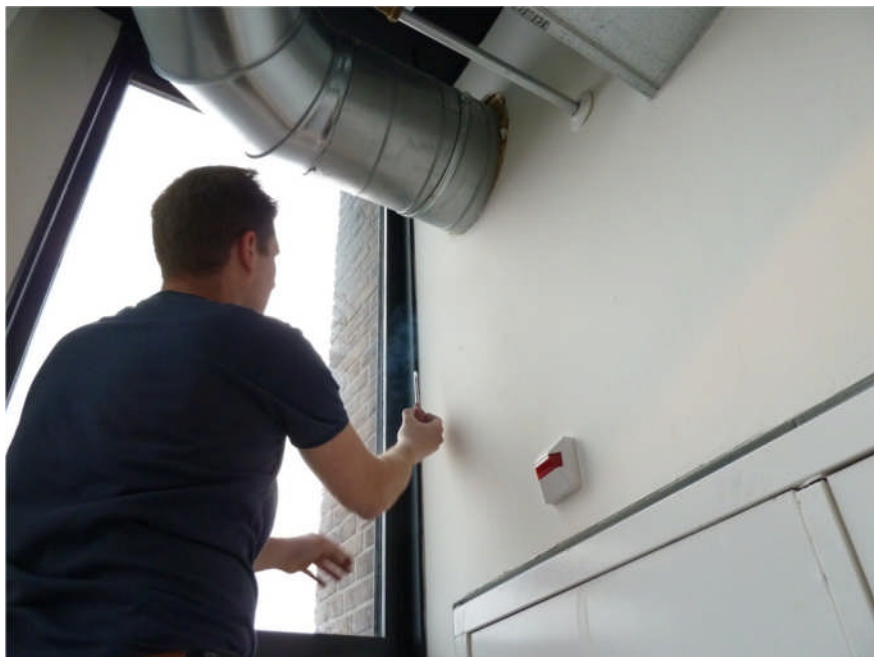
**Foto 4.33: 7<sup>e</sup> verdieping – met rook is beoordeeld waar luchtlekken aanwezig zijn. De bouwkundige aansluitingen van de kozijnen op het kader zijn op diverse plekken niet luchtdicht.**

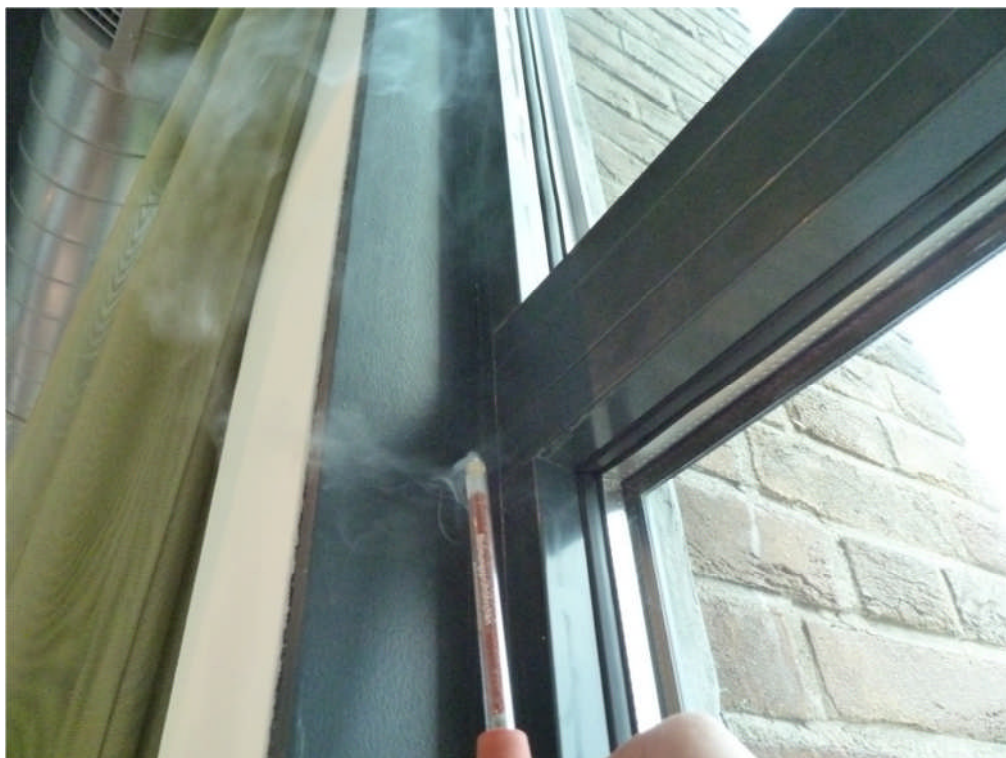
**Foto 4.34: 7<sup>e</sup> verdieping – luchtlekkages t.p.v. de stuiknaden van de glaslatten.**

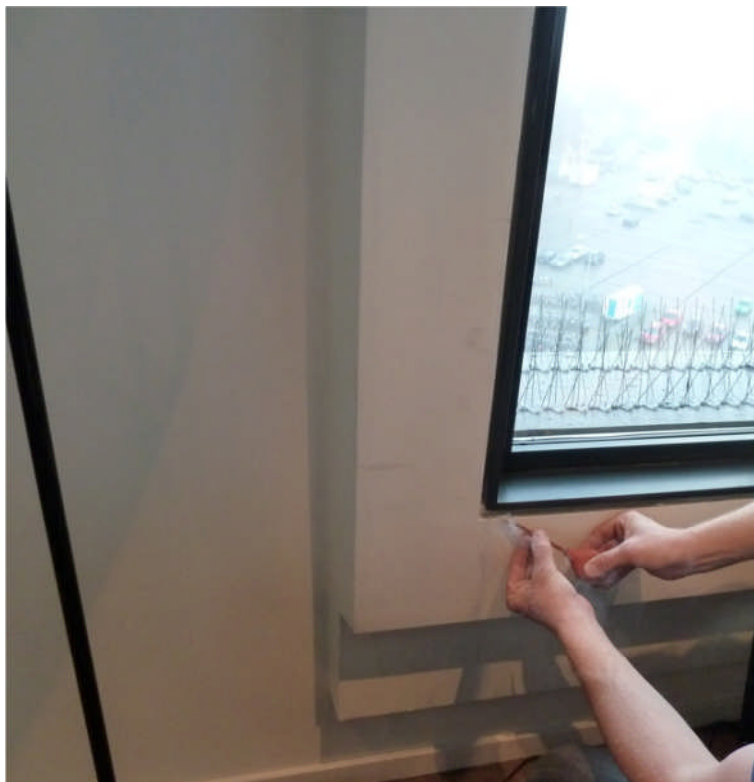
**Foto 4.35: 7<sup>e</sup> verdieping – luchtlekkages t.p.v. de aansluiting van de vensterbank op de gipsplaat – hier is ook geen luchtdichting (kitvoeg) aanwezig.**

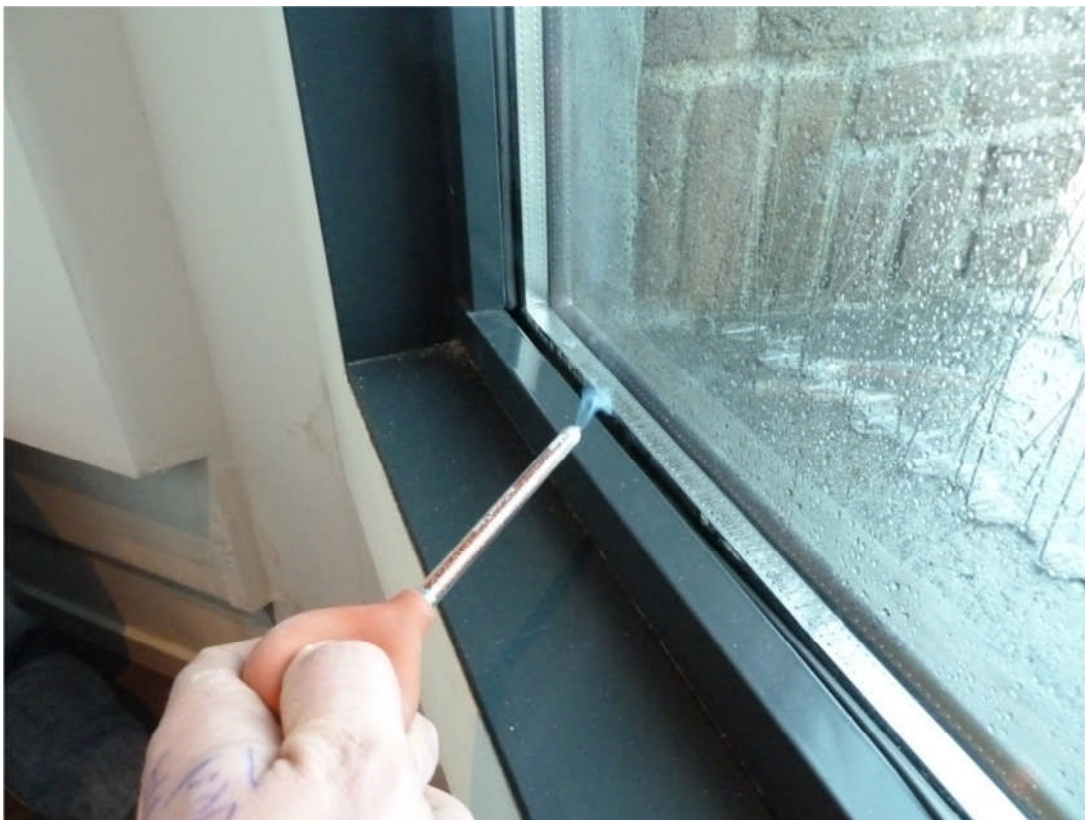
**Foto 4.37: 7<sup>e</sup> verdieping – de aansluiting van de glaslat op het glas is luchtlek. Ook niet vreemd omdat het beglazingsrubber hier niet goed zit.**

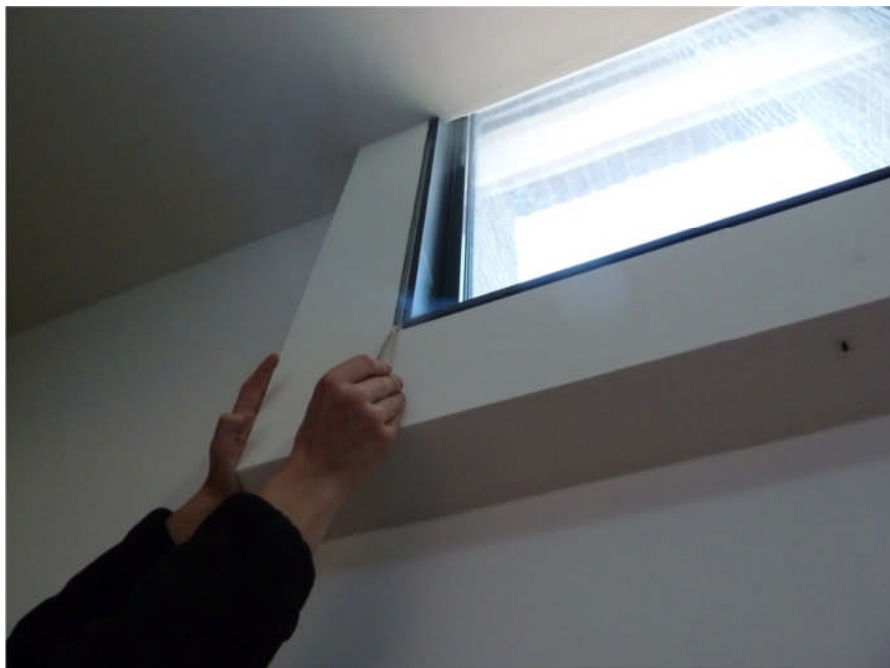
**Foto 4.39: 10<sup>e</sup> verdieping – luchtlekken ter plaatse van de hoeken van de vensterbank.**

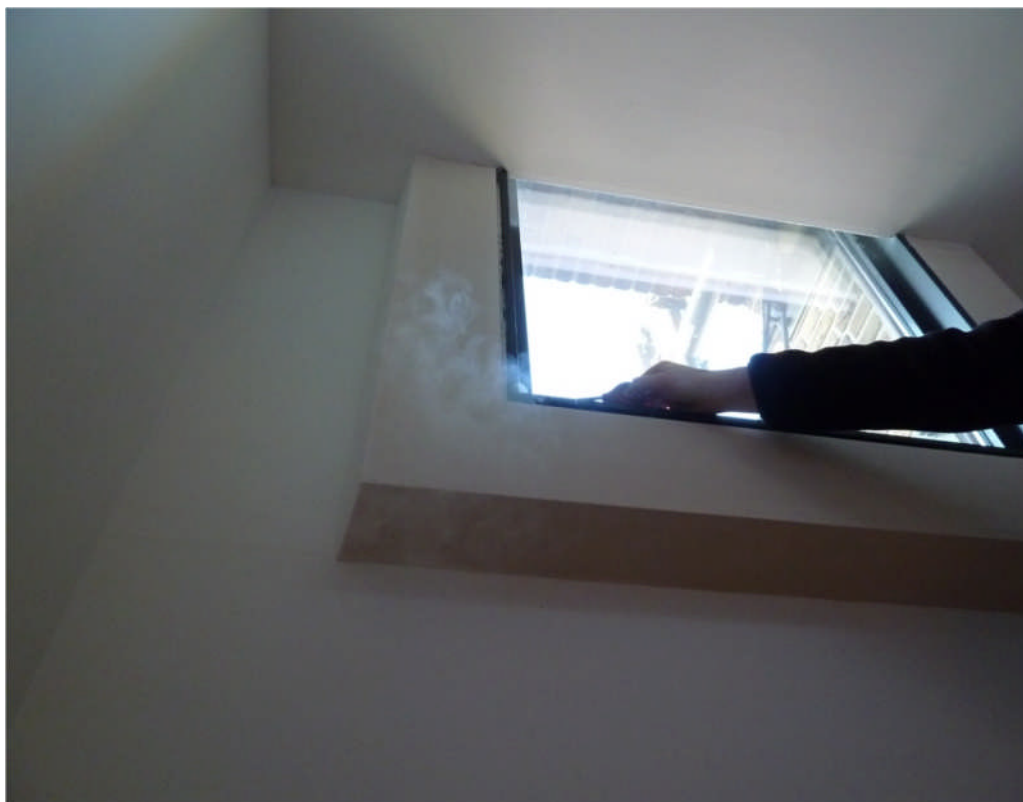
**Foto 4.40: 10<sup>e</sup> verdieping – luchtlekken ter plaatse van de hoeken van de vensterbank.**

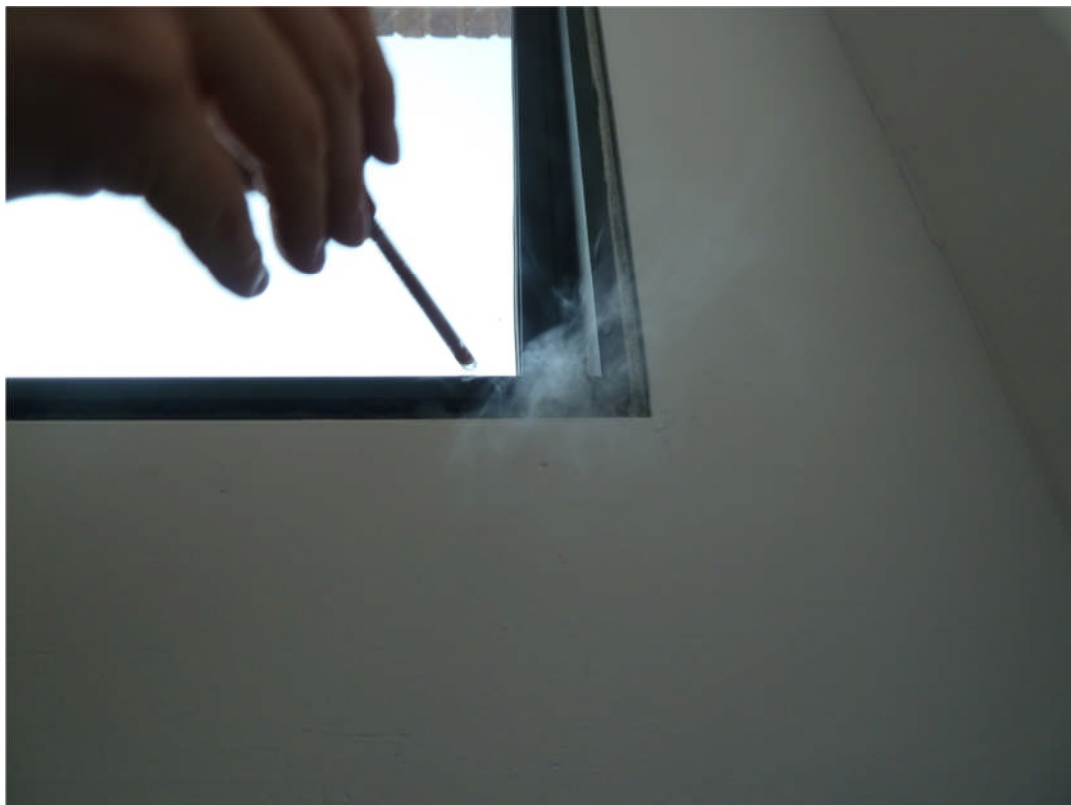
**Foto 4.41: 10<sup>e</sup> verdieping – luchtlekken ter plaatse van de hoeken van de vensterbank.**

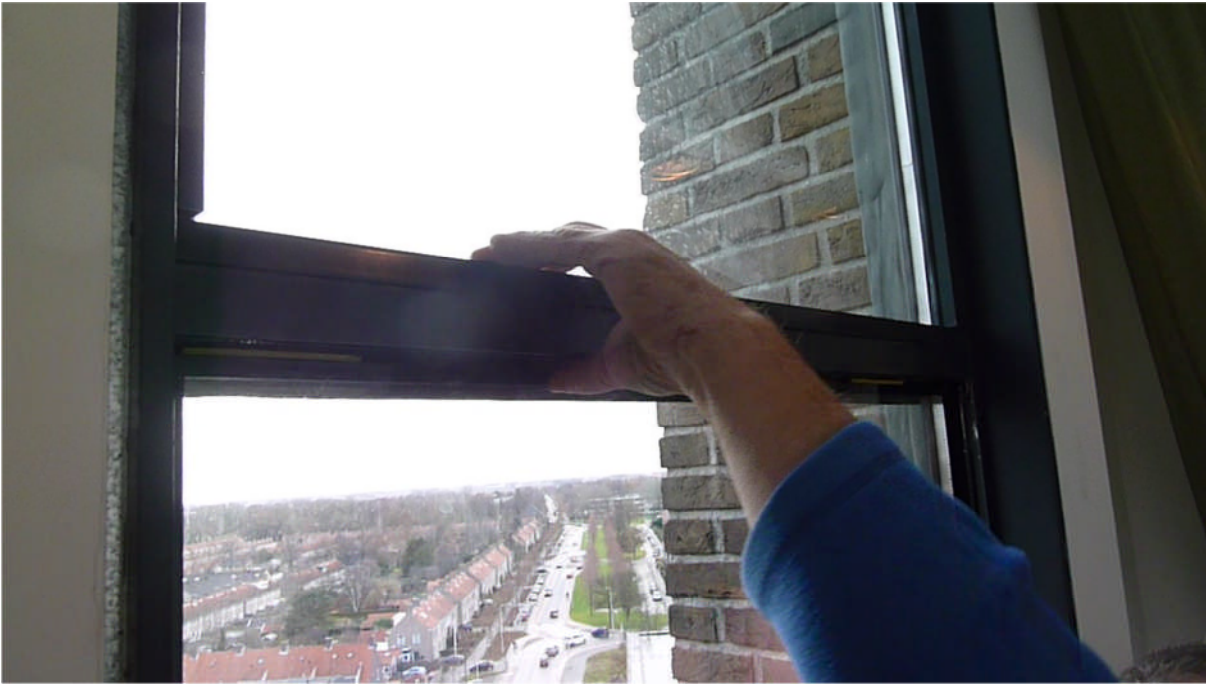
**Foto 4.44: 7<sup>e</sup> verd. – het tussenkalf in het aluminium raam zit los.**

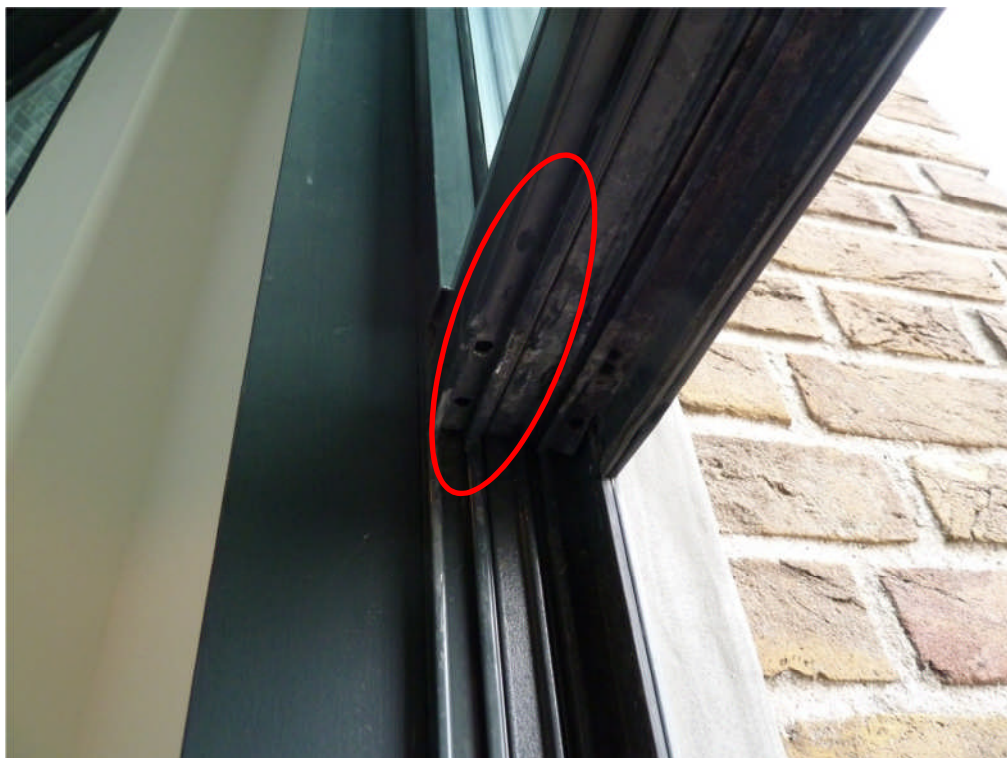
**Foto 4.46: Na verwijderen van het glas blijkt dat er vochtsporen in de onderzijde van het tussenkalf aanwezig zijn. Deze vochtsporen liggen te ver naar binnen waardoor lekkages bij het ondergelegen raam goed te verklaren zijn.**

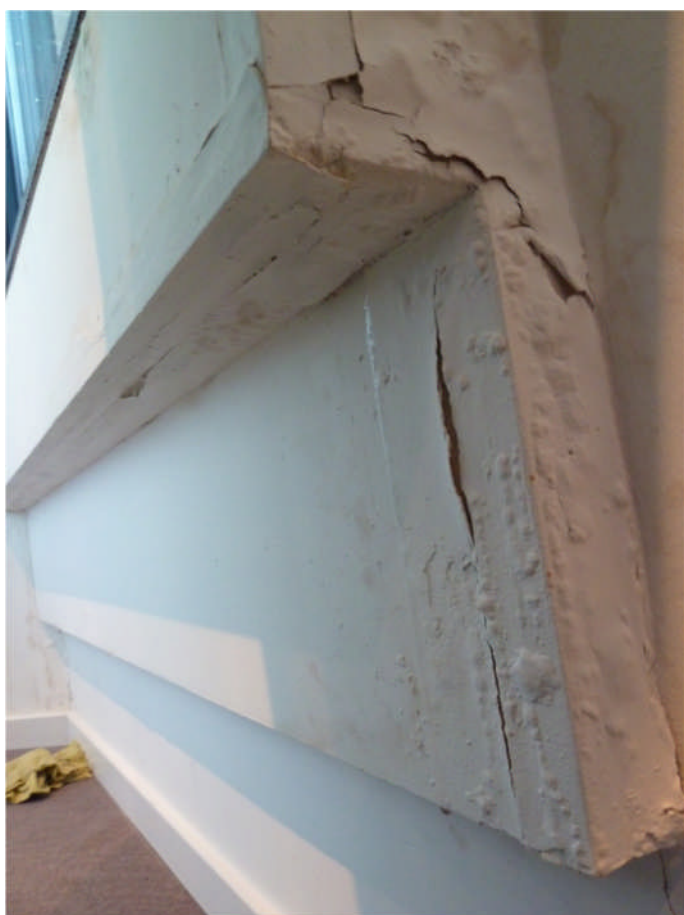
**Foto 4.50: Sproeitest 7<sup>e</sup> verdieping (restaurant) - lekkage binnen enkele minuten onder het raam – bouwkundig kader.**

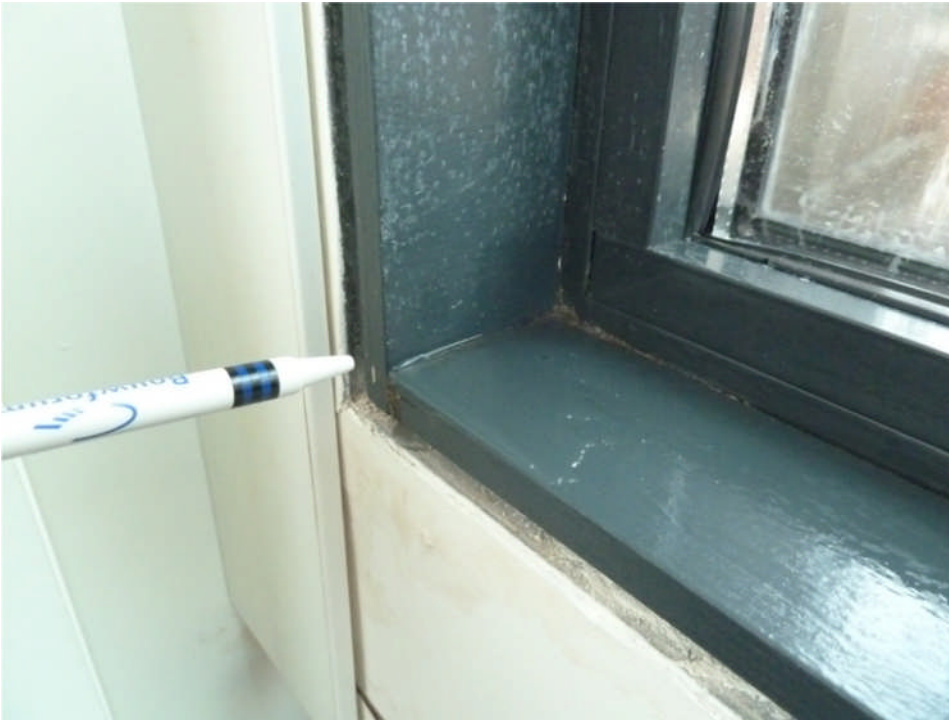
**Foto 4.51: Sproeitest 7<sup>e</sup> verdieping (restaurant) – lekkage binnen enkele minuten ter plaatse van de aftimmering (hoek) en ter plaatse van de stuiknaad van de glaslatten (ook niet vreemd omdat het beglazingsrubber aan de binnenzijde niet goed sluit).**

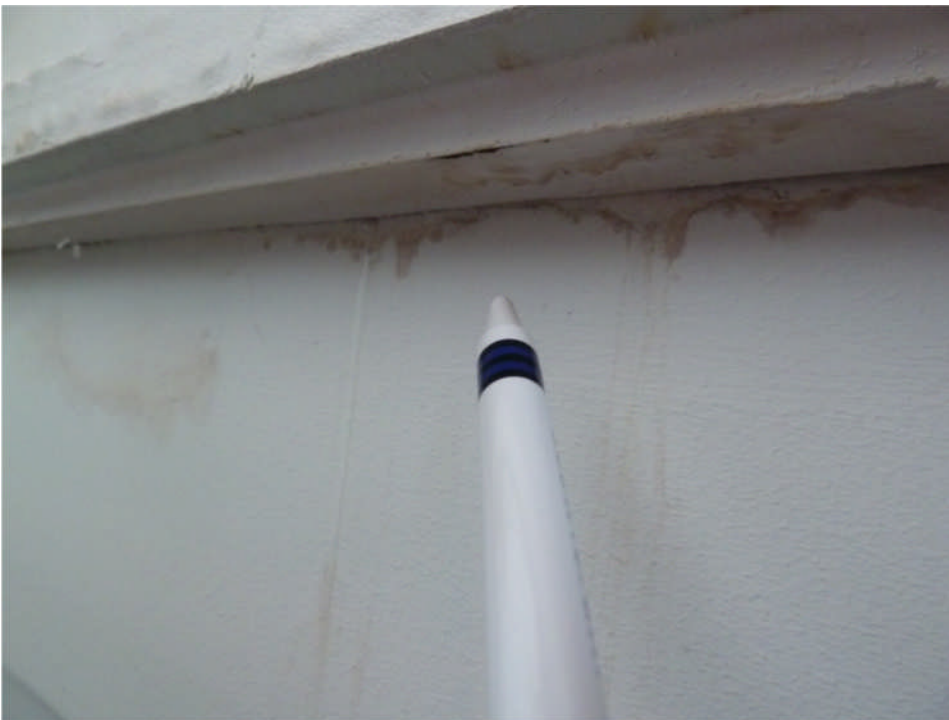
**Foto 4.52: Sproeitest 7<sup>e</sup> verdieping (restaurant) – lekkage binnen enkele minuten onder het raam – bouwkundig kader. Ook veel oude (verkleurde) lekkagesporen zichtbaar.**

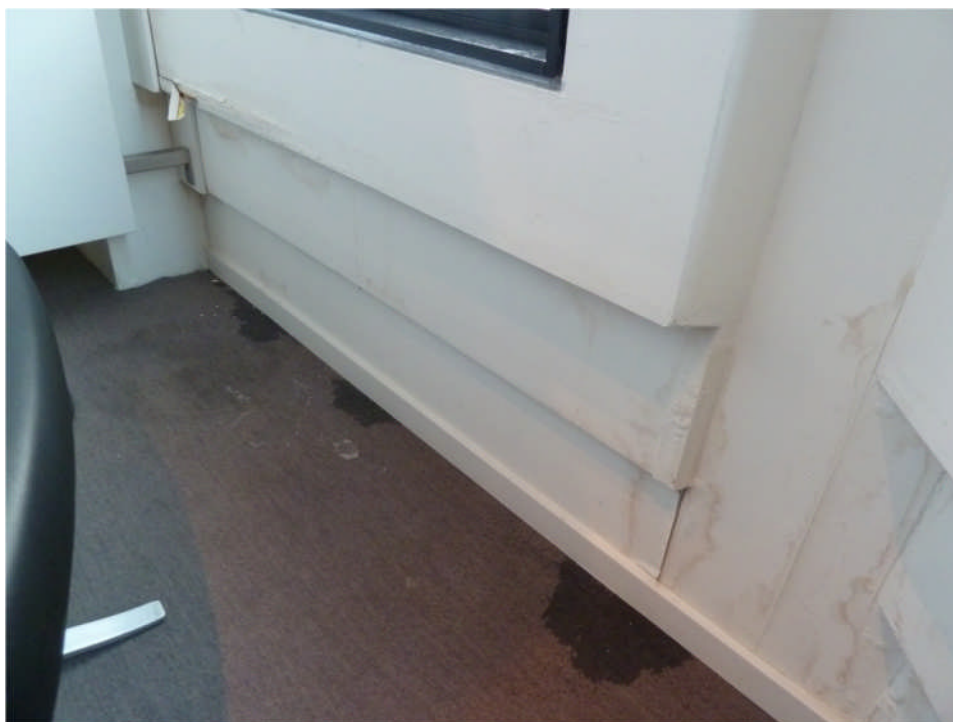
**Foto 4.54: Sproeitest 7<sup>e</sup> verdieping (restaurant) – overzicht lekkages na sproeitest (zie natte vlekken vloer).**

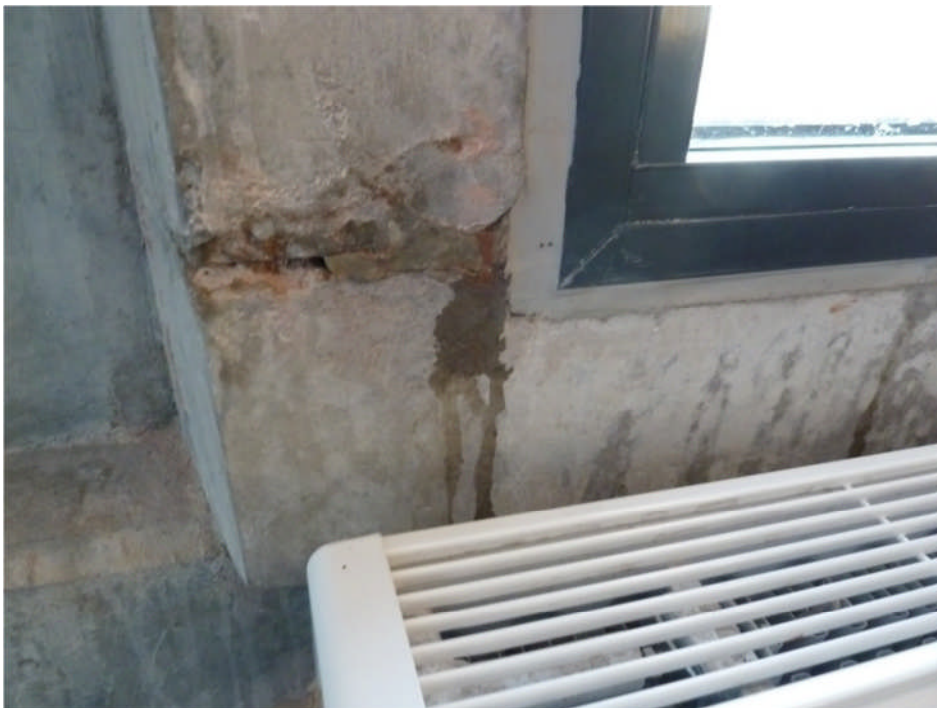
**Foto 4.55: Sproeitest 7<sup>e</sup> verdieping (overloop) – rechter raam – lekkage ter plaatse van betonnen kader.**

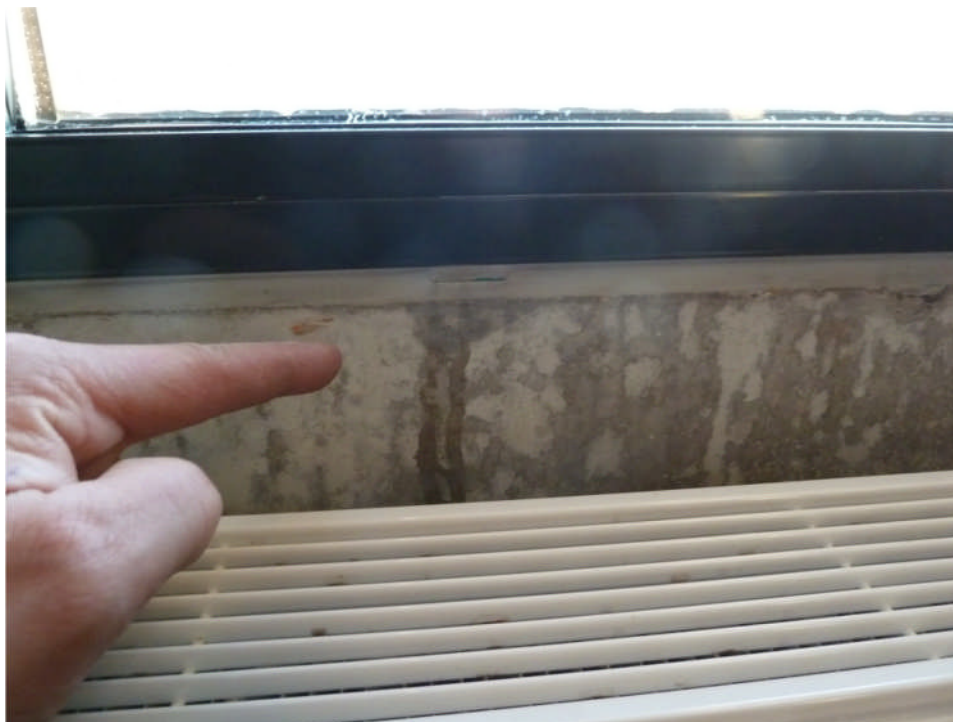
**Foto 4.56: Sproeitest 7<sup>e</sup> verdieping (overloop) – rechter raam – lekkage ter plaatse van de aansluiting van het kozijn op het betonnen kader.**

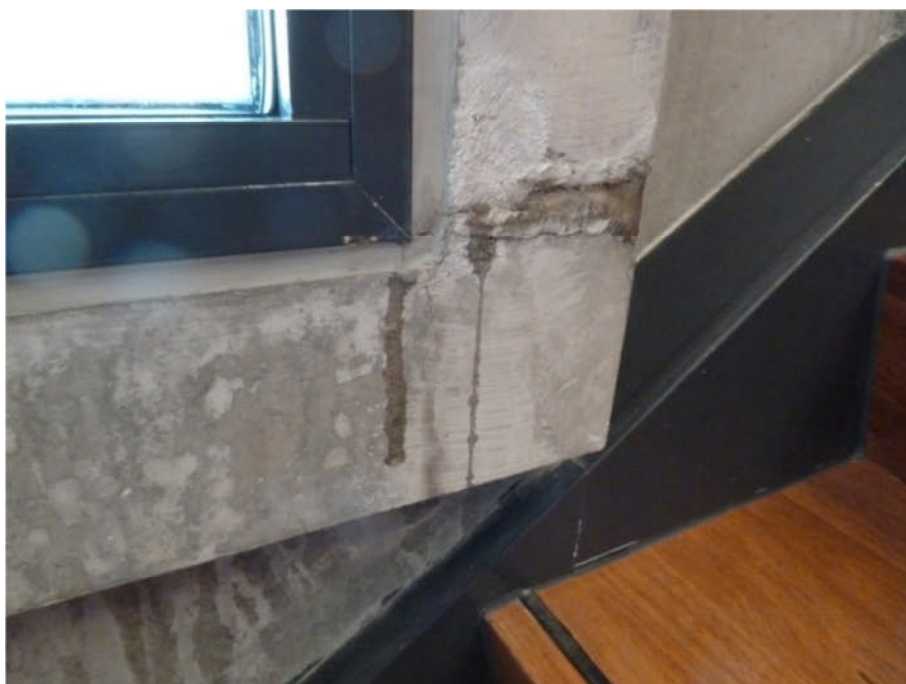
**Foto 4.57: Sproeitest 7<sup>e</sup> verdieping (overloop) – rechter raam – lekkage ter plaatse van betonnen kader en aansluiting van kozijn.**

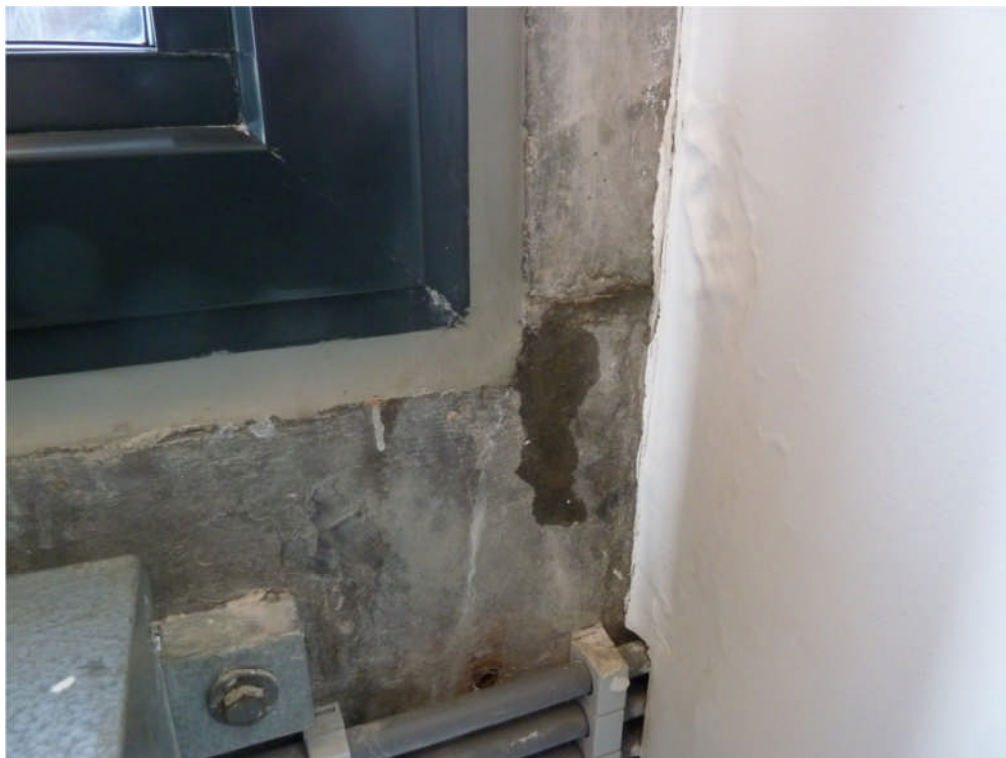
**Figuur 4.58: Positie sproeitest 8<sup>e</sup> verdieping (overloop, rechter raam) –lekkages betonnen kader na enkele minuten.**

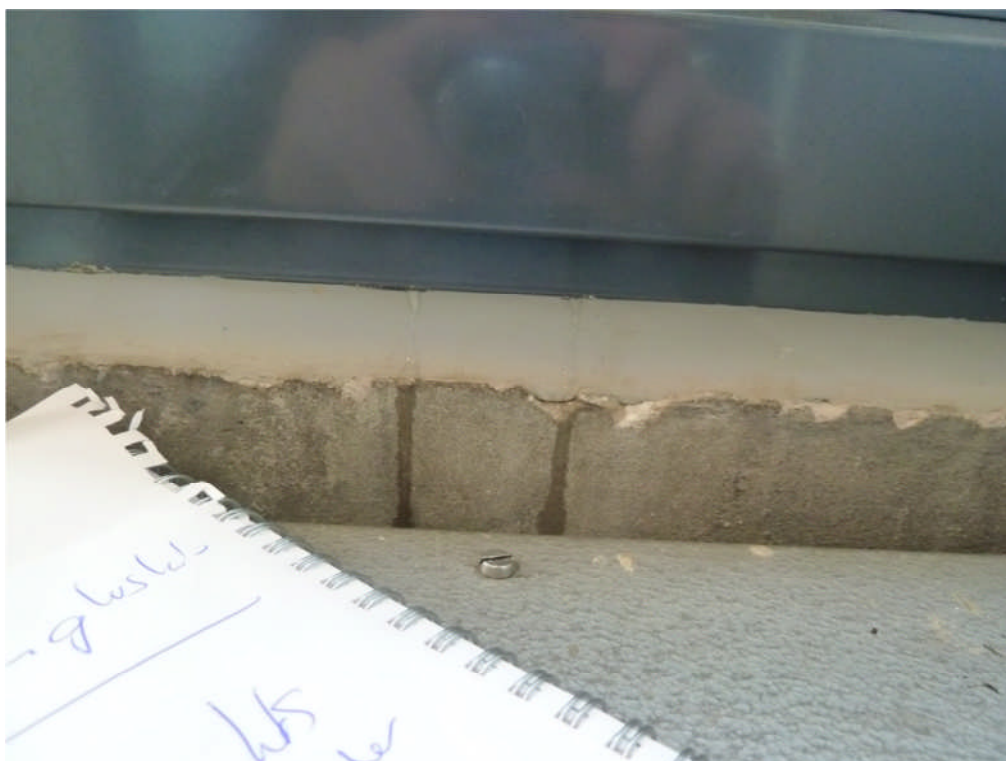
**Figuur 4.59: Positie sproeitest 8<sup>e</sup> verdieping (overloop, rechter raam) –lekkages ter plaatse van kitvoeg.**

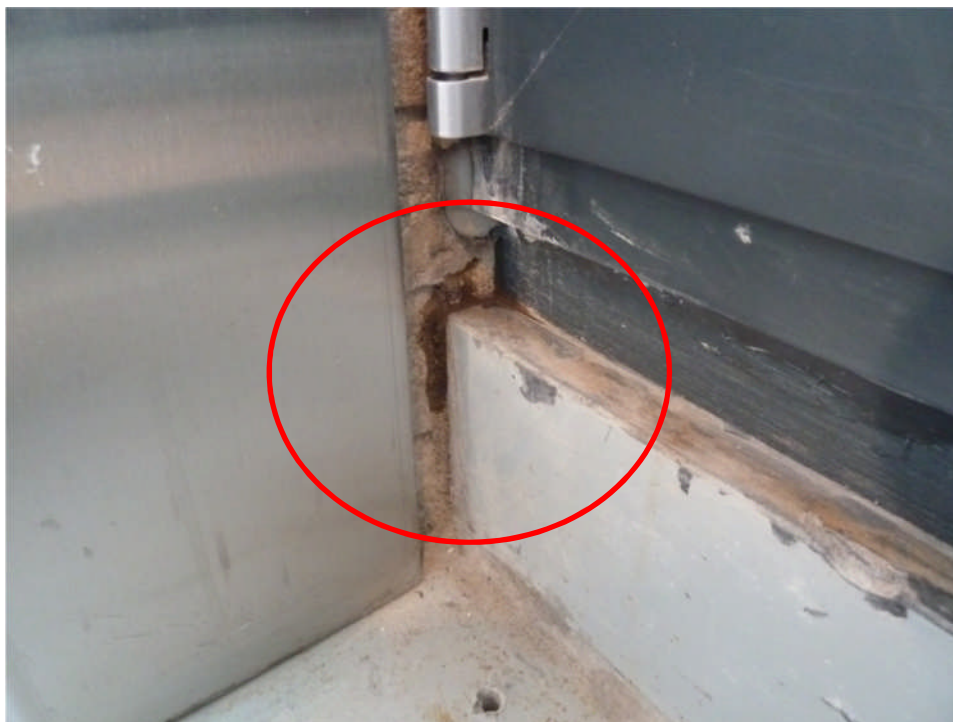
**Foto 4.61: Sproeitest 12<sup>e</sup> verdieping lifthal - lekkage ter plaatse bouwkundige aansluiting kozijn (linker raam).**

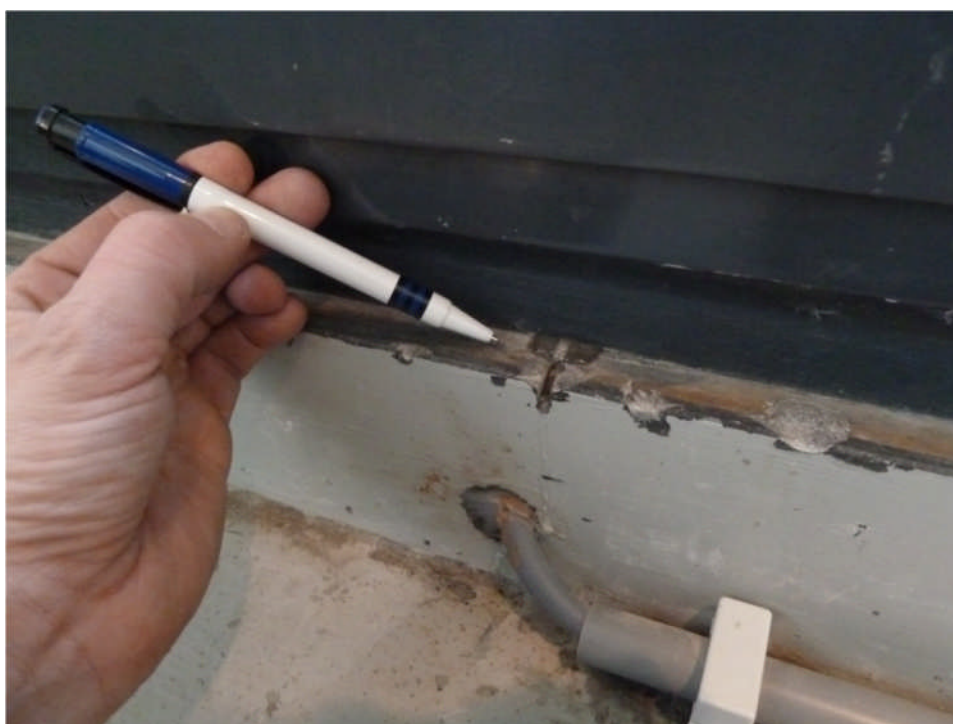
**Foto 4.62: Sproeitest 12<sup>e</sup> verdieping lifthal - lekkage ter plaatse van de bouwkundige aansluiting kozijn/kit (linker raam).**

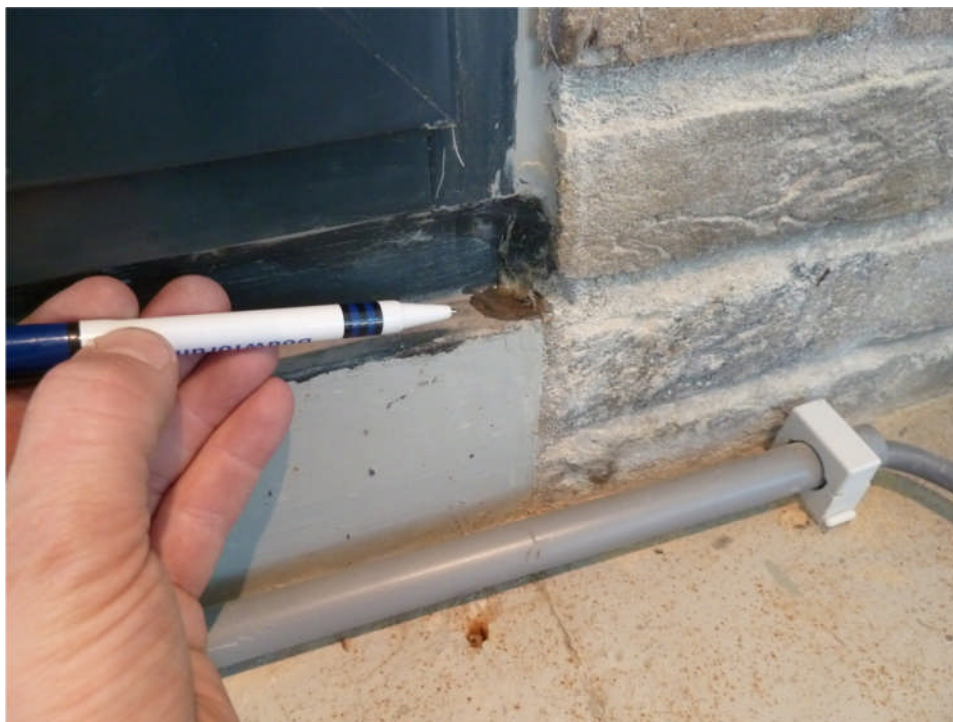
**Foto 4.63: Sproeitest 12° verdieping lifthal - lekkage ter plaatse bouwkundige aansluiting kozijn (linker raam).**

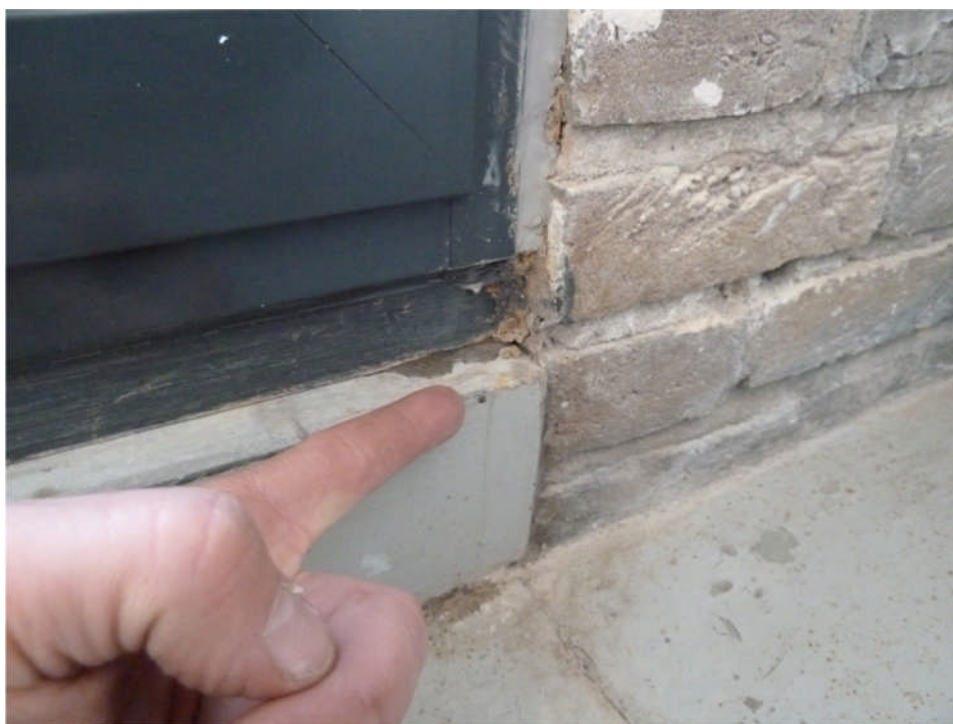
**Foto 4.64: Sproeitest 12° verdieping lifthal - lekkage ter plaatse bouwkundige aansluiting kozijn (rechter raam) – onder stelkozijn.**
