## **Onderzoek gevel- en daklekkages**

Poldertoren te Emmeloord

Referentie: Wk110130aaA0.pk  
Status: **definitief**  
Datum: 15 februari 2012

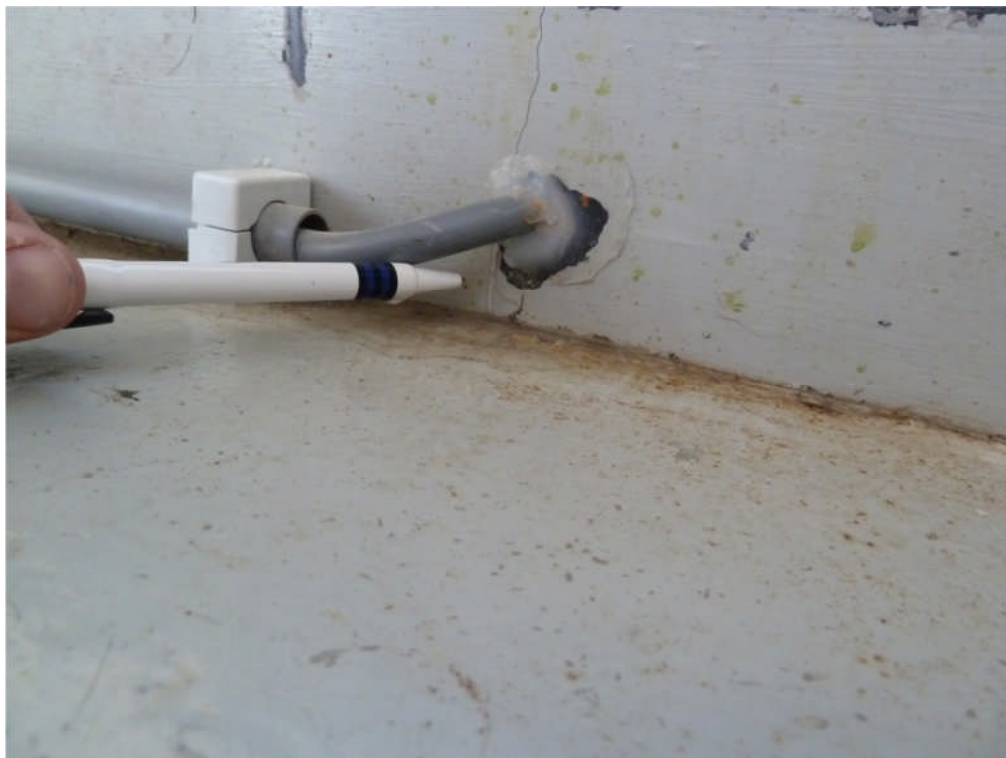
**Foto 4.65: Sproeitest 12<sup>e</sup> verdieping lifthal - lekkage ter plaatse doorvoering kabel (rechter raam).**

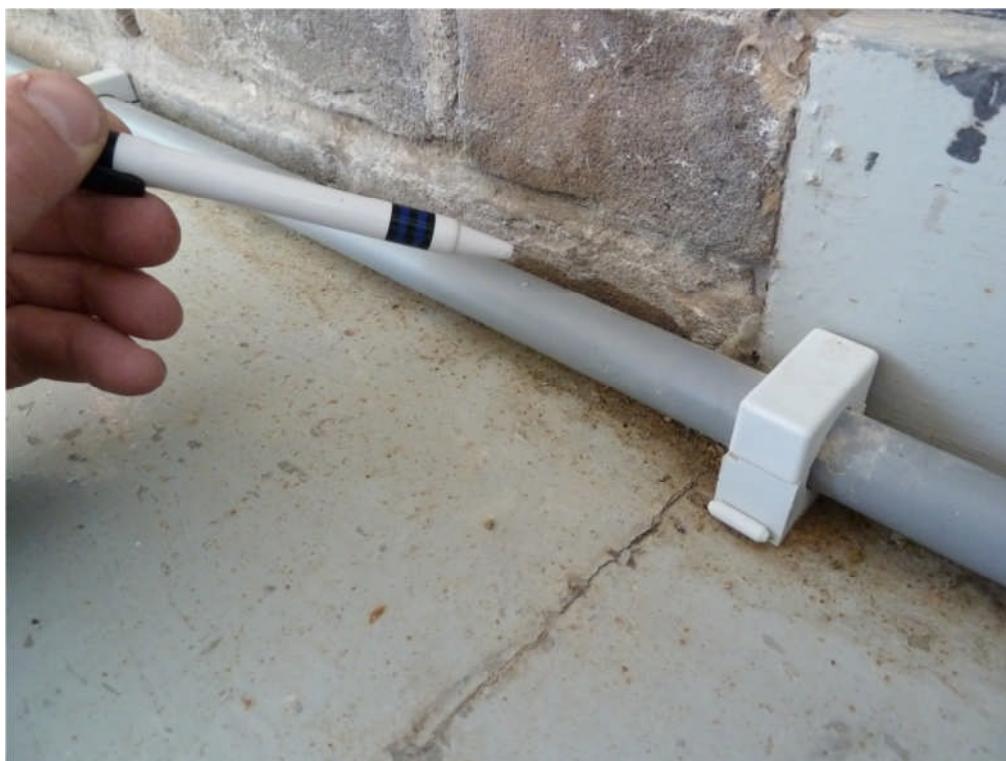
**Foto 4.66: Sproeitest 12<sup>e</sup> verdieping lifthal – vochtdoorslag gevel (t.p.v. rechter raam).**

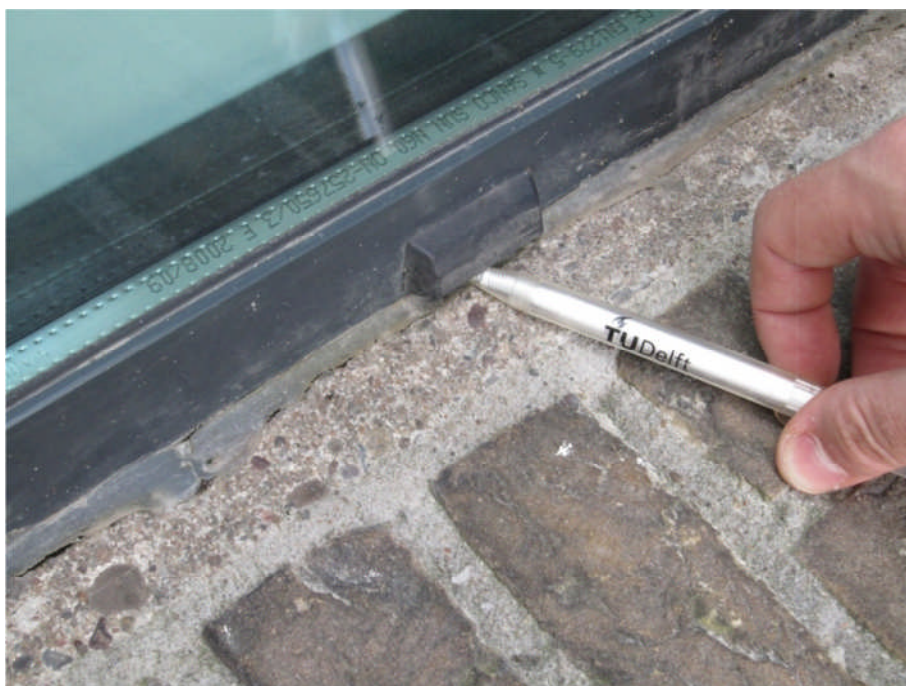
**Foto 4.73: Begane grond - ontwatering van het kozijnsysteem erg laag. Kit ter plaatse van onderdorpel hecht niet (meer).**

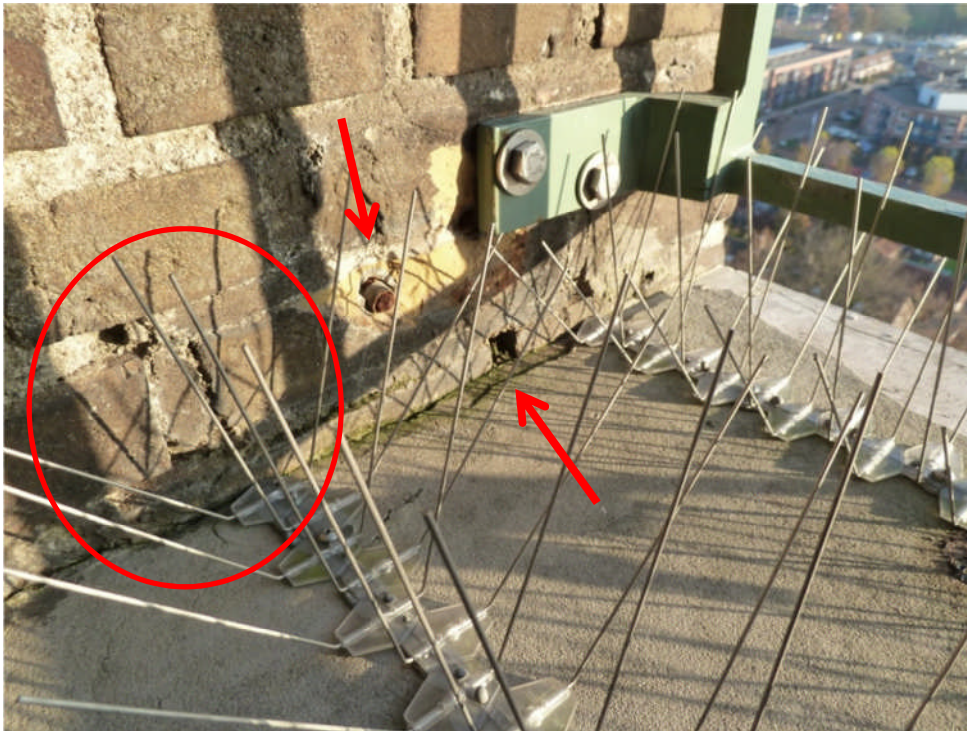
**Foto 4.80: 12<sup>e</sup> verdieping (lifthal) – de naad tussen betonnen afdekker en gevelmetselwerk staat open. Capillair vochttransport naar binnen is zo mogelijk. De voegen (onderin) zien er niet al te best meer uit. Oude bevestigingspunten (waarschijnlijk voor hekwerk) roesten. Door aanwezigheid van de duivenwering stagneert de waterafvoer.**

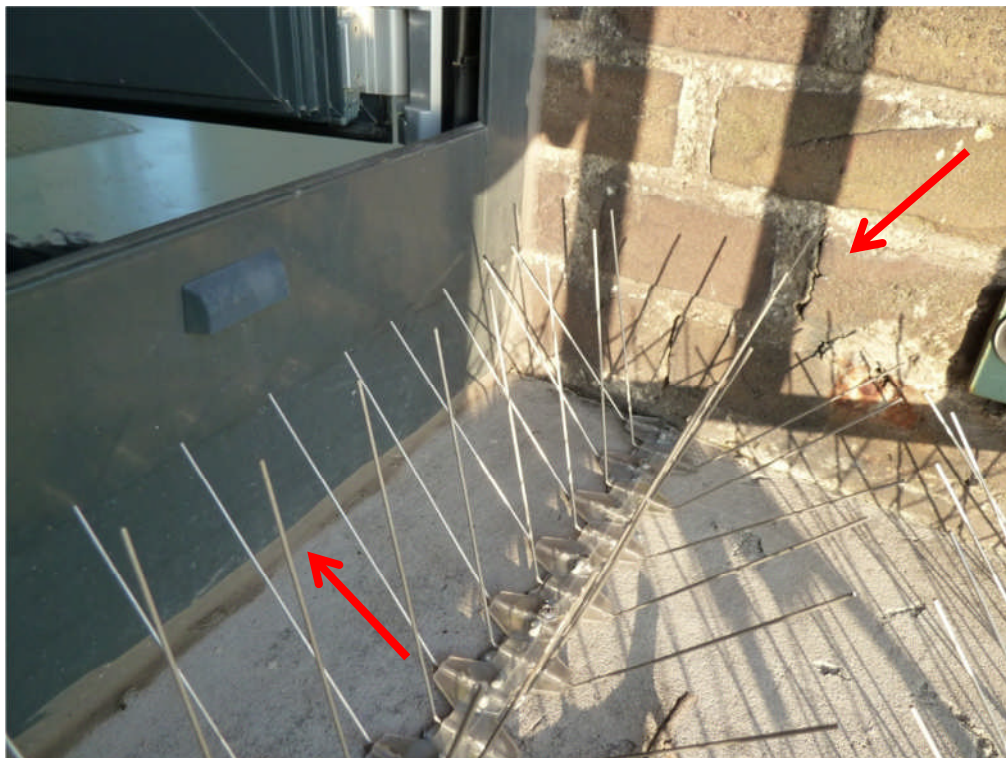
**Foto 4.82: 12<sup>e</sup> verdieping (lifthal) – de dichting van het kozijn (stelkozijn) is gerealiseerd door een kitvoeg op het niveau van het watervoerend vlak. Niet erg duurzaam. Zie ook voorgaande opmerkingen m.b.t. voegwerk.**

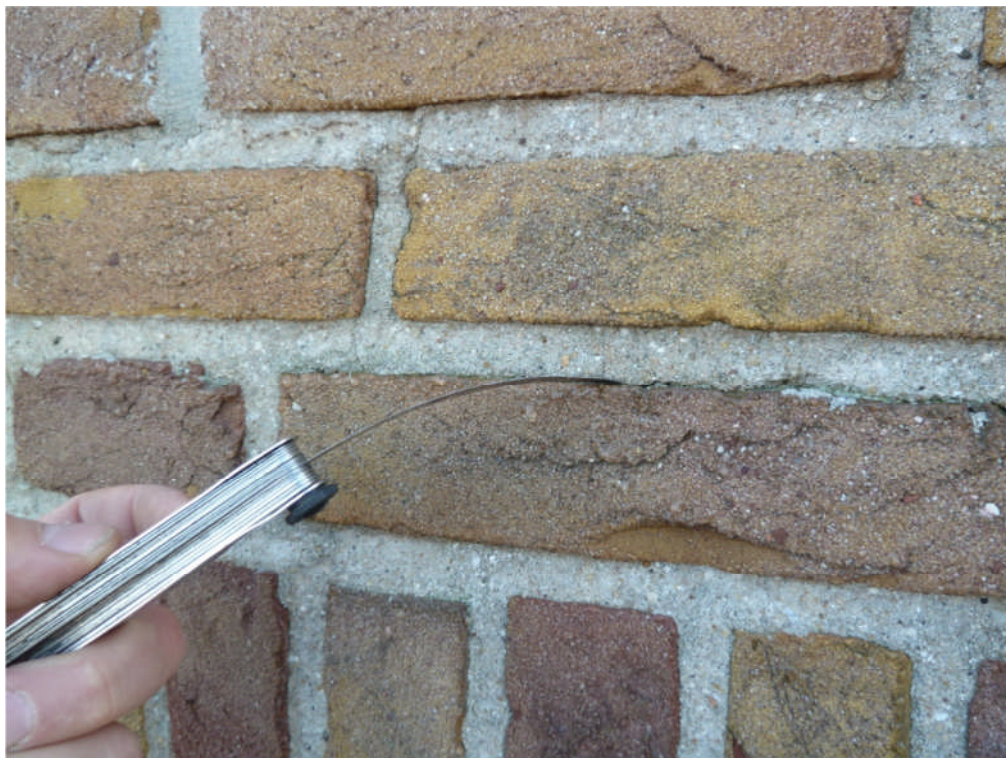
**Foto 4.95: Noordgevel: op een enkele plaats zijn kleine scheuren (onthechting van voeg en/of mortel) aanwezig. Deze scheurtjes hebben een maat van circa 0,3 mm.**

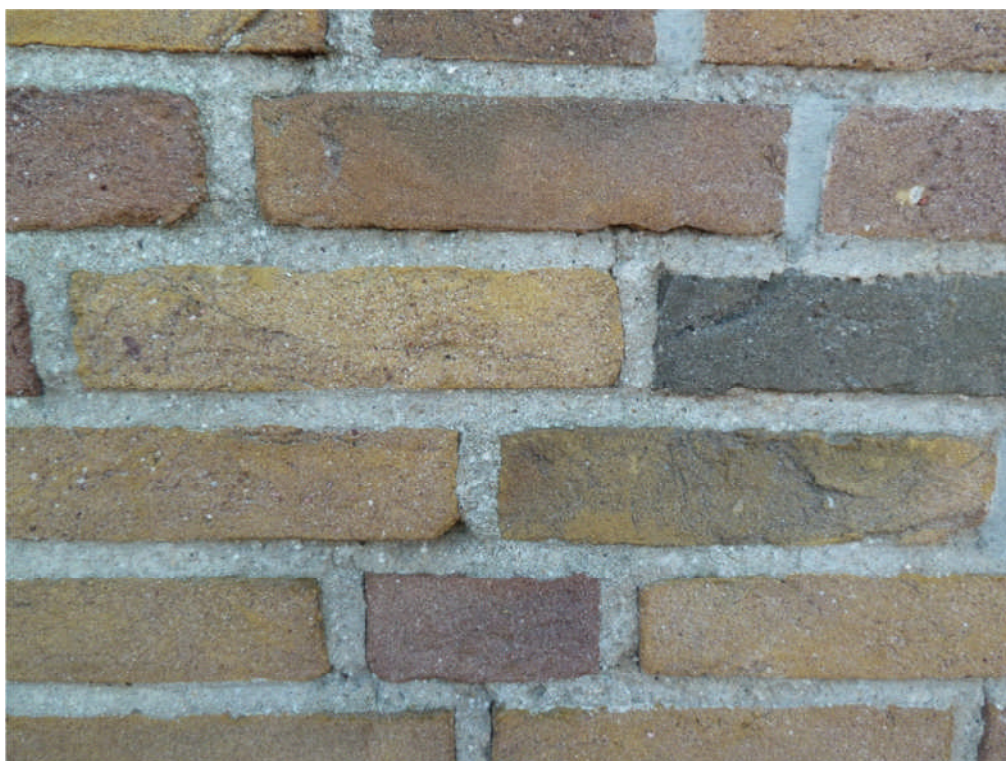
**Foto 4.96: Noordgevel (boven de klok): hier ziet het voegwerk er wat slechter uit (meer oneffen).**

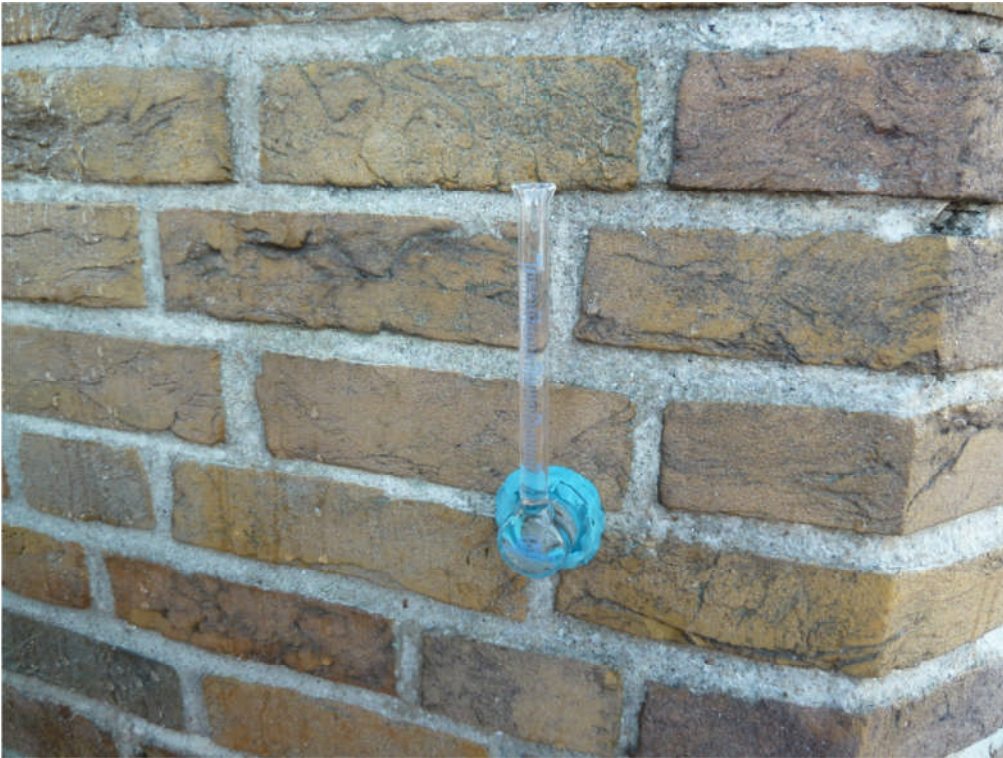
**Foto 4.103: Noordgevel ter hoogte van het platform: Op een drietal plaatsen is, om de waterwerendheid van het metselwerk te bepalen, de Karstenmethode gedaan. Het waterpeil zakt nagenoeg niet (buisje is geheel gevuld).**

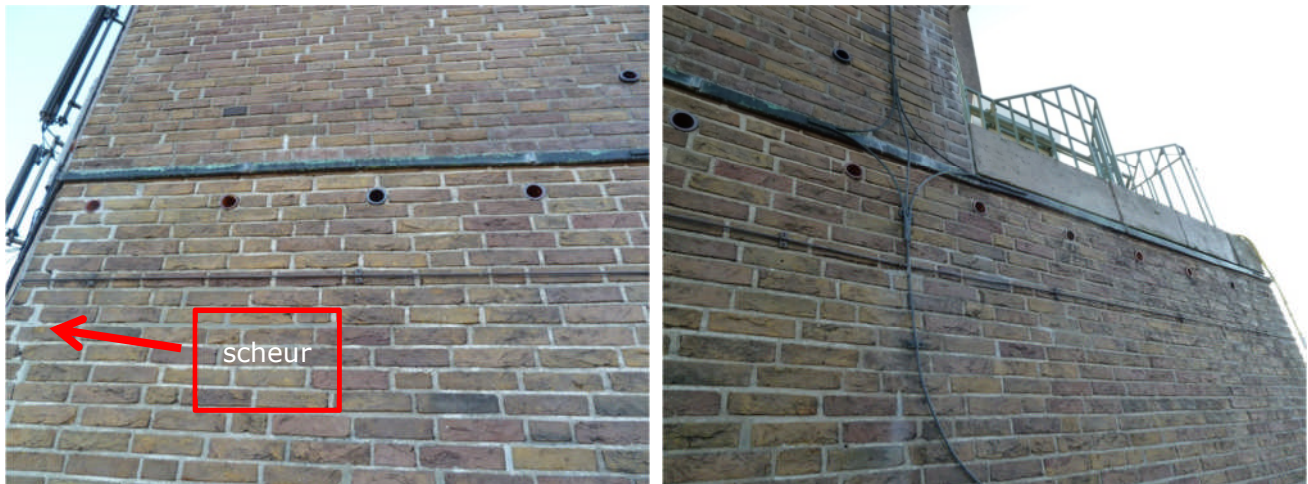
**Foto 4.106a en -b: Noordwestgevel (ter hoogte van het platform): net onder de rand van het platform en ook daarboven zijn drainagebuizen in de gevel opgenomen.**

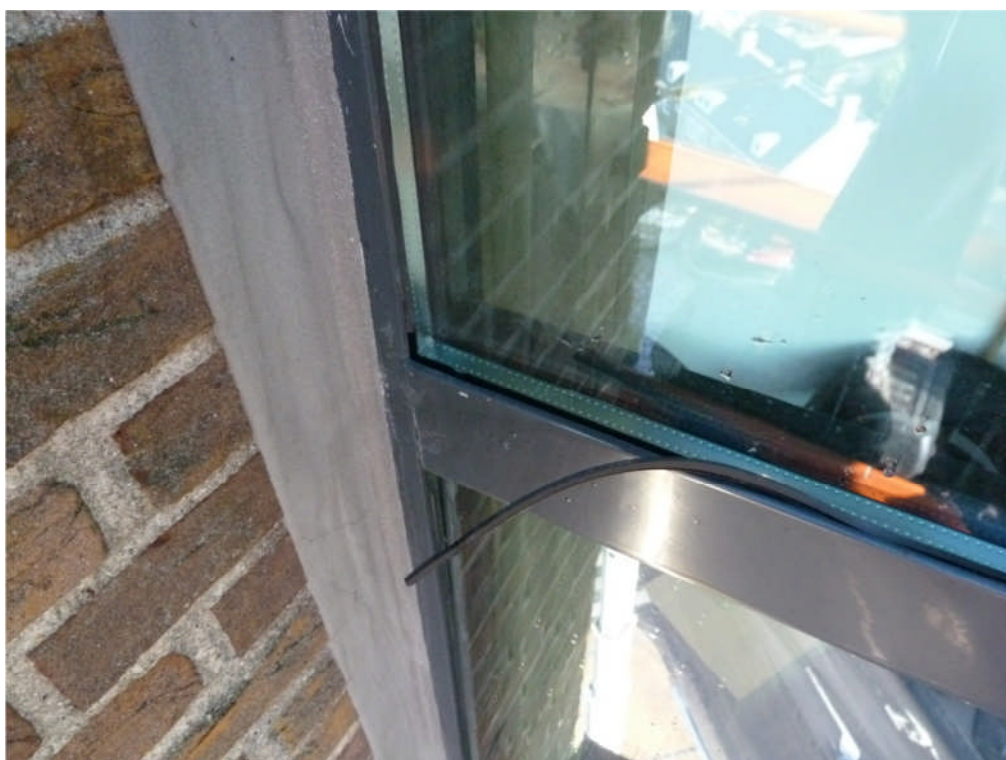
**Foto 4.113: Noordwestgevel – raamrubbers zitten los (komt op enkele plekken voor).**

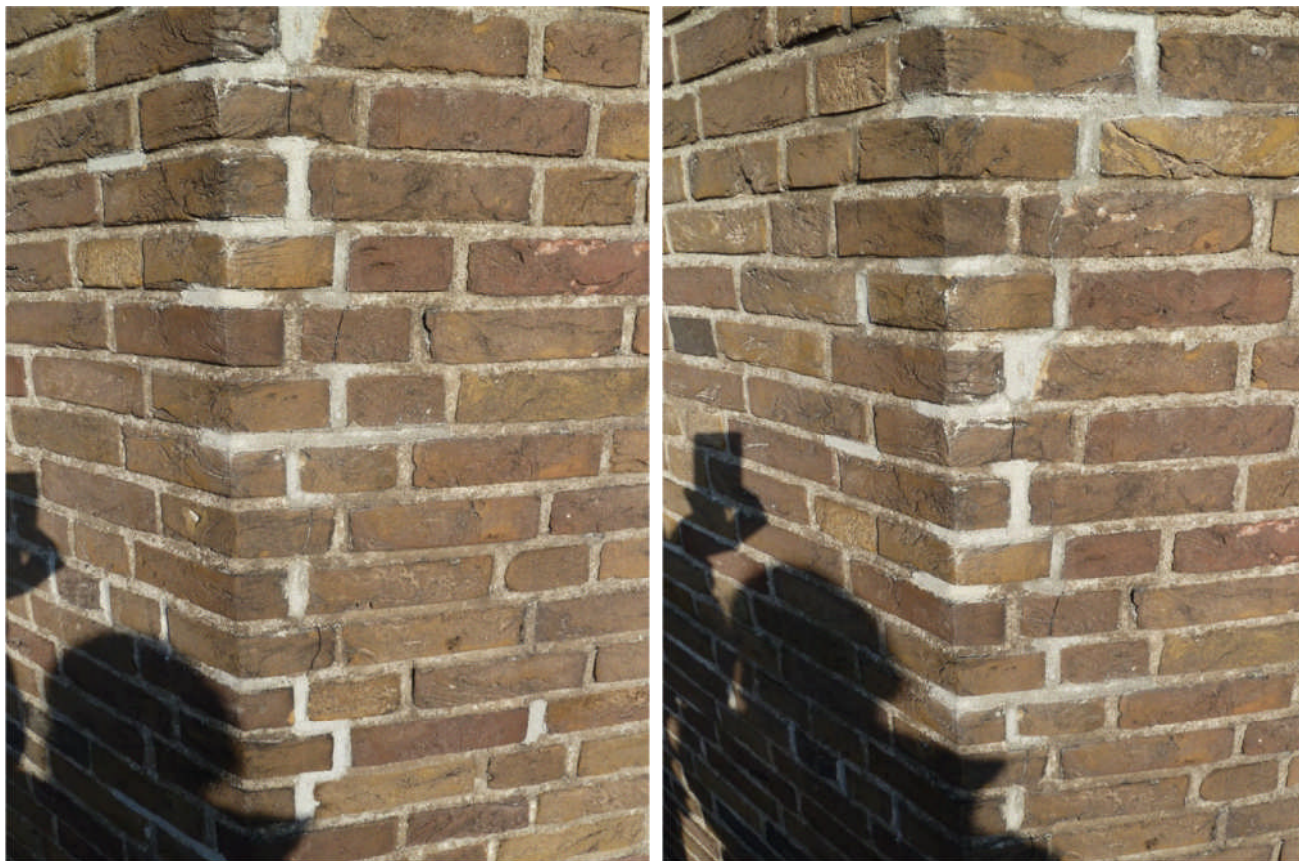
**Foto 4.118a en -b: Westgevel: scheur t.p.v. hoek west/zuidwest; lopend op zuidwest tussen 6<sup>e</sup> verd. vloer naar circa 7<sup>e</sup> verd. vloer (variërend van circa 0,2 mm – 1 mm).**

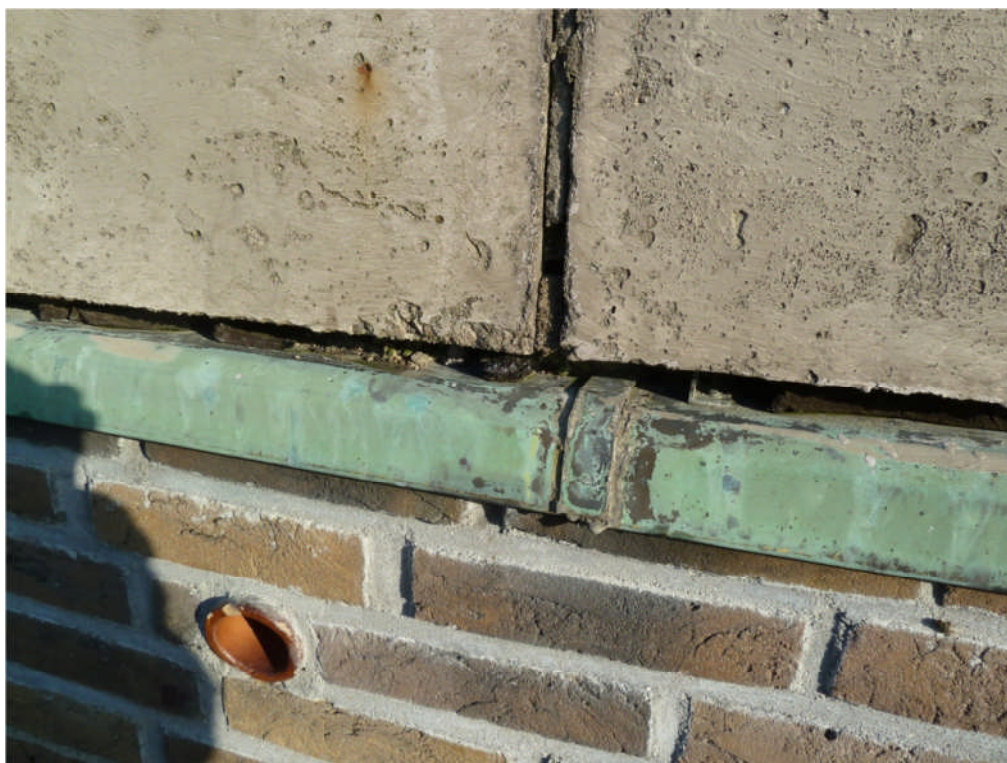
**Foto 4.121: Westgevel dakrand t.p.v. platform – voeg tussen koperwerk en beton komt eruit zetten. Ook de voeg tussen de betonelementen komt los.**

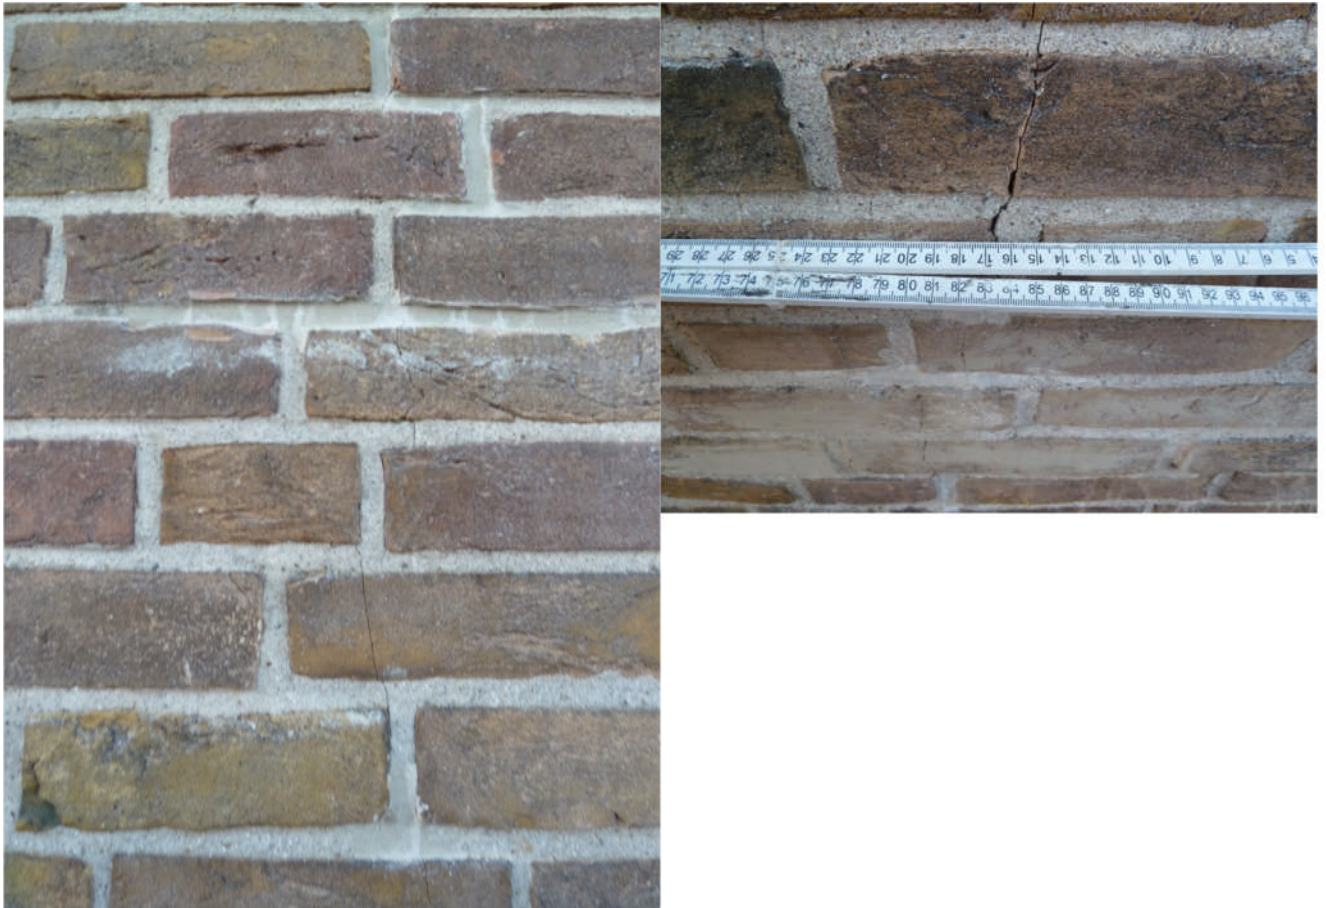
Foto 4.123a en -b: Zuidoostgevel: Scheurvorming ter hoogte van 5<sup>e</sup> verd. vloer – scheurwijdte van < 0,1 mm – 2 mm.

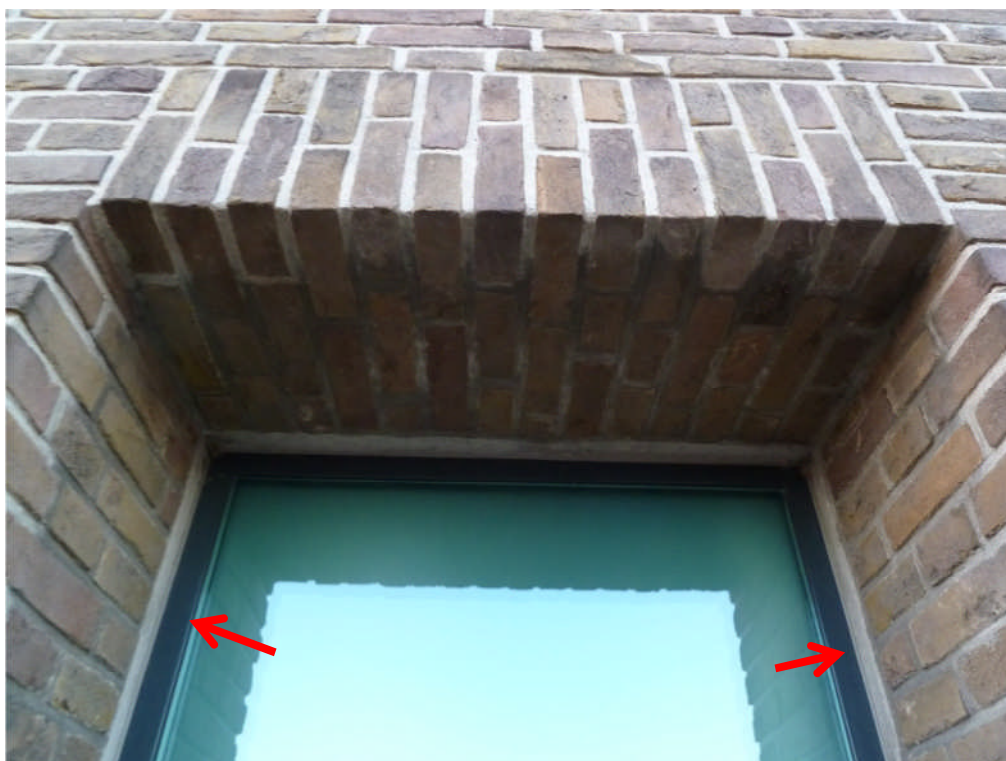
**Foto 4.124: Zuidoostgevel (t.p.v. installatieruimte): De aansluiting van het kozijn op de gevel is niet aanvullend afgedicht met een kitband.**

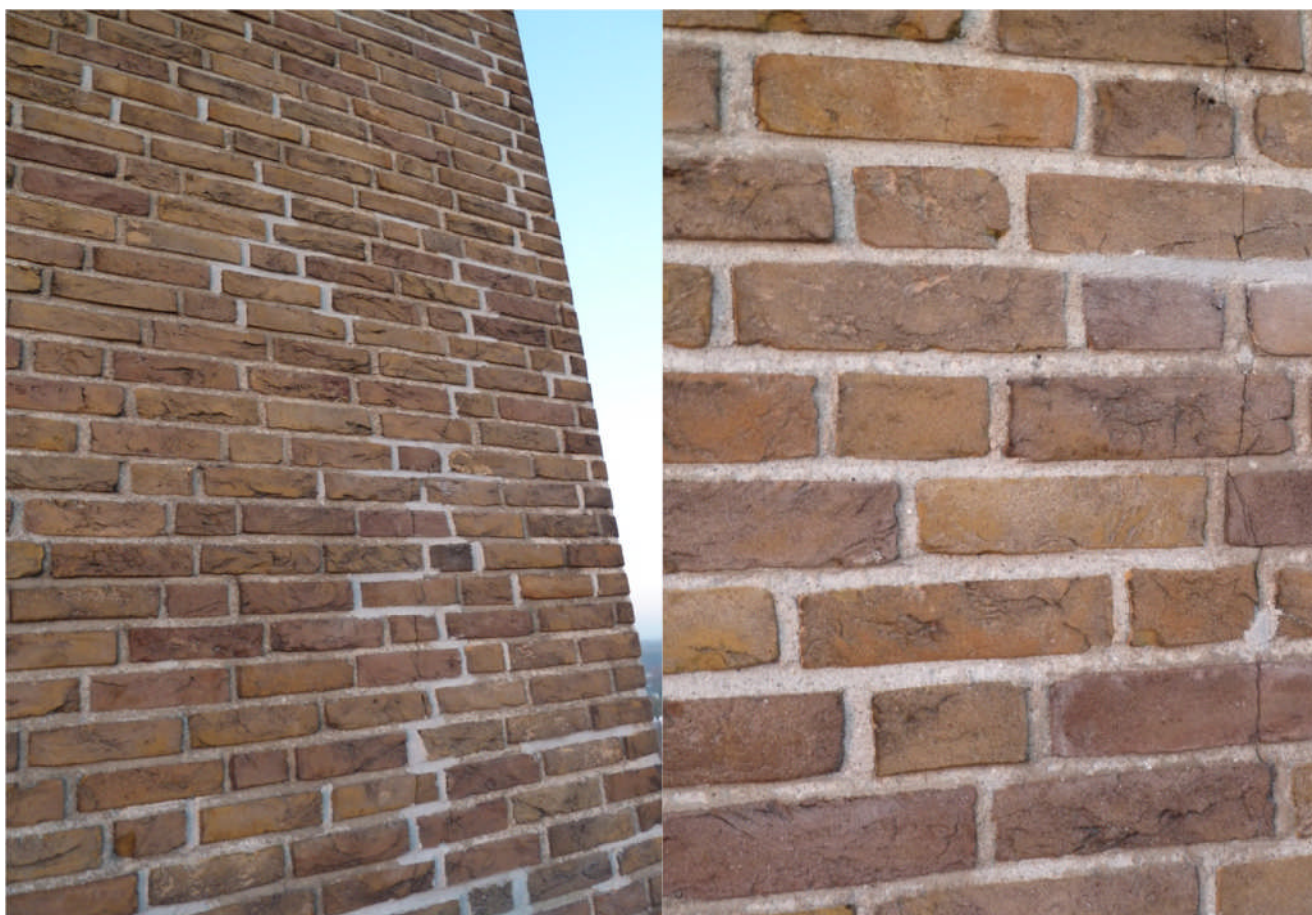
**Foto 4.130a en -b: Zuidgevel: scheurvorming tussen 11<sup>e</sup> en 12<sup>e</sup> verd. vloer.**

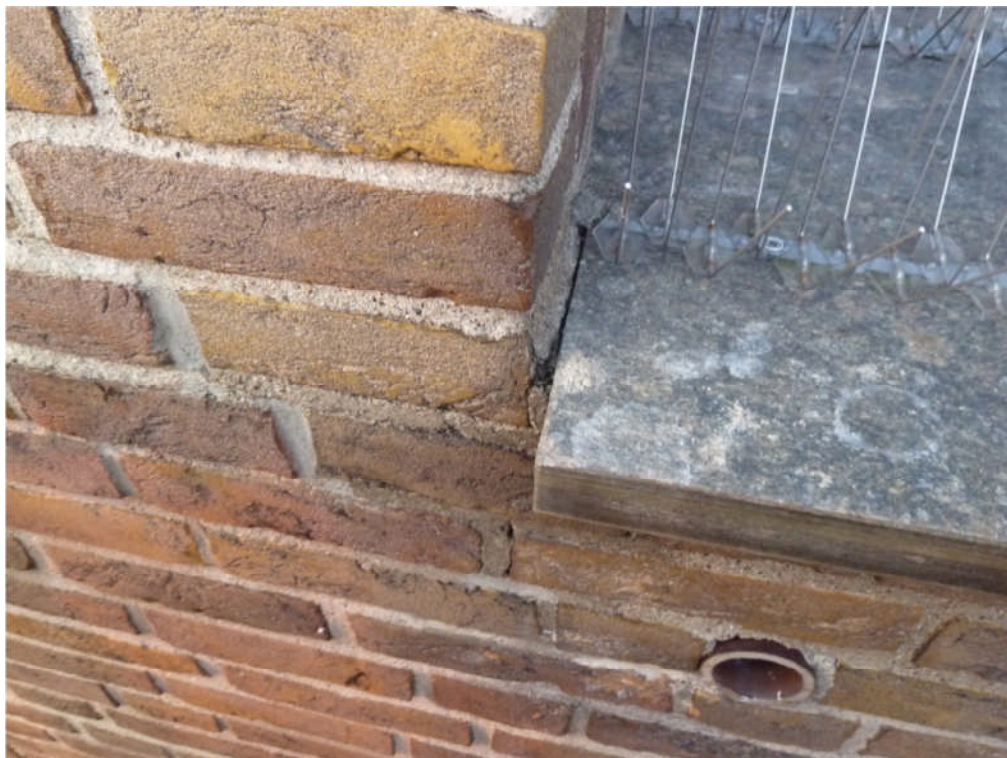
Foto 4.131: Zuidgevel: voeg tussen vensterbank en gevel laat los.

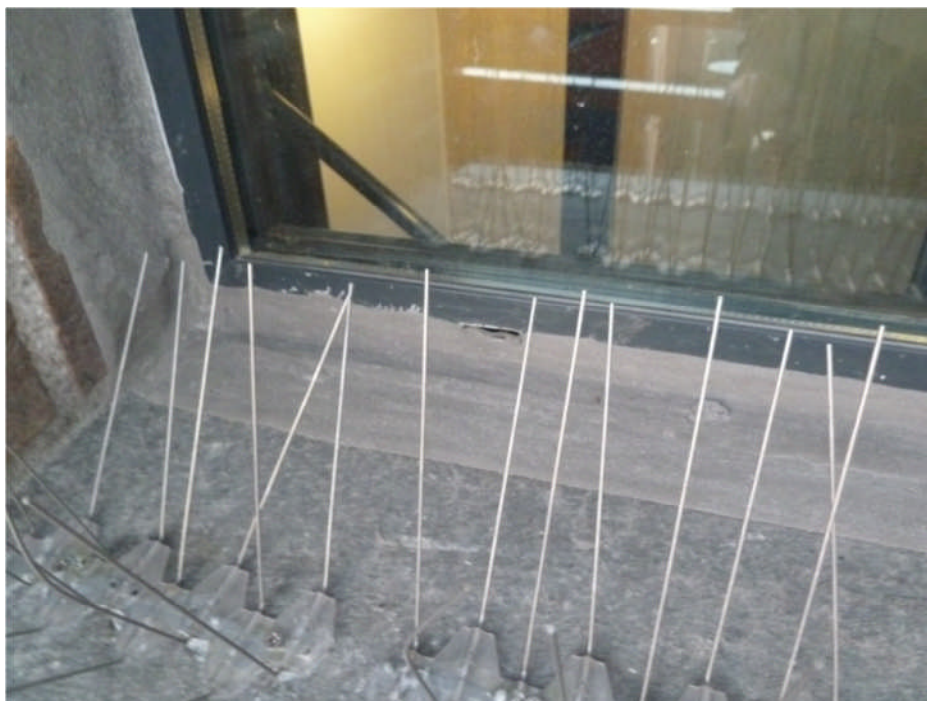
**Foto 4.134: Zuidwestgevel: missende kapjes op ontwateringsleuf.**

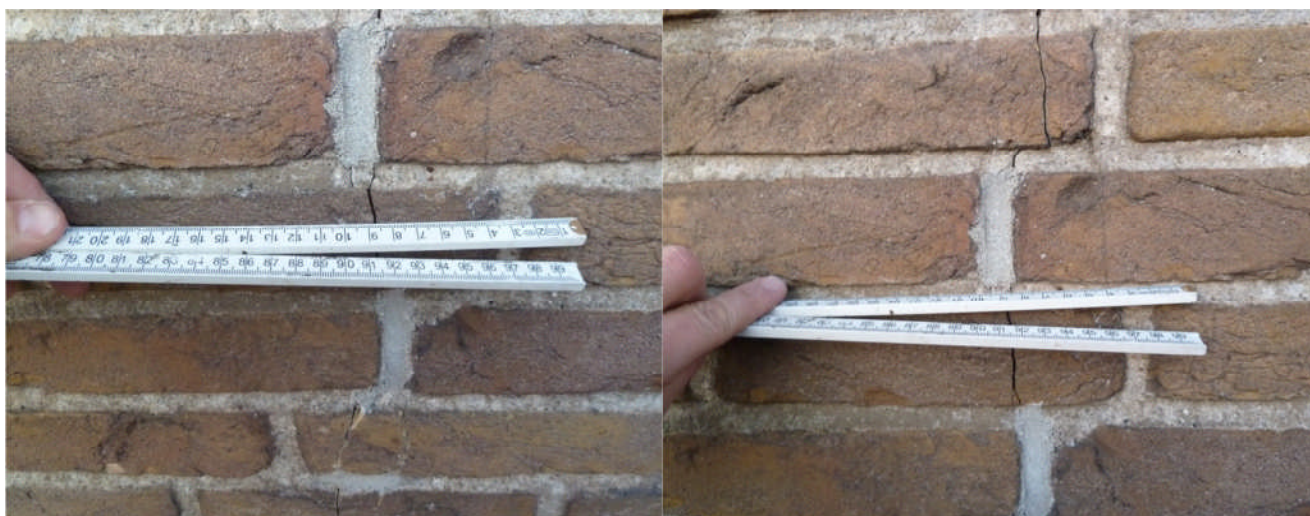
**Foto 4.136a en -b: Zuidwestgevel: scheur t.p.v. 6<sup>e</sup> verd. vloer (komt van de 7<sup>e</sup>). Loopt naar onder door tot 3<sup>e</sup> verd. (hier circa 1-2 mm). Deze scheur is al eerder hersteld.**

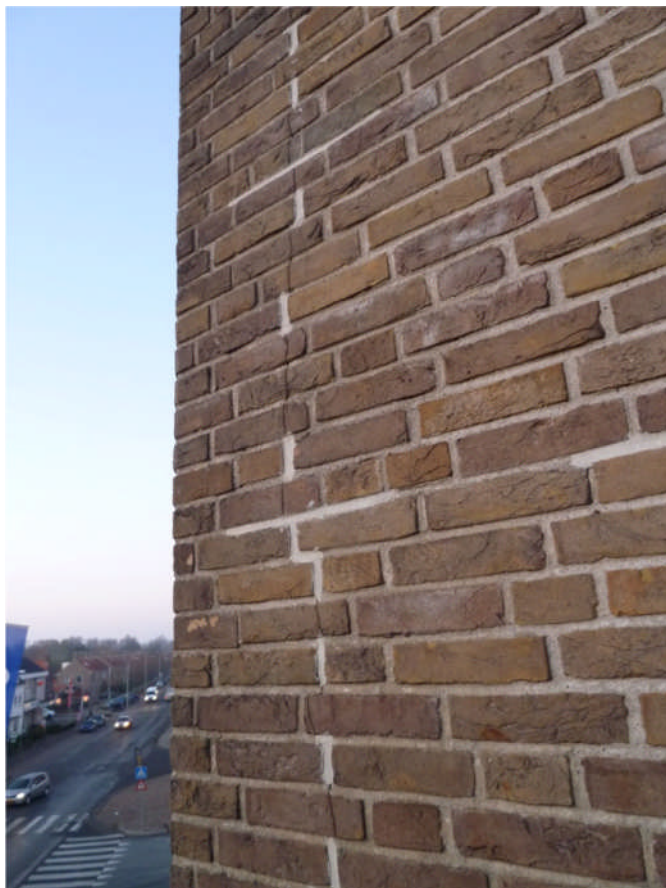
**Foto 4.139: Zuidwestgevel: scheur tussen 1<sup>e</sup>/3<sup>e</sup> verd. vloer (circa 1 mm). Deze scheur is al eerder hersteld.**

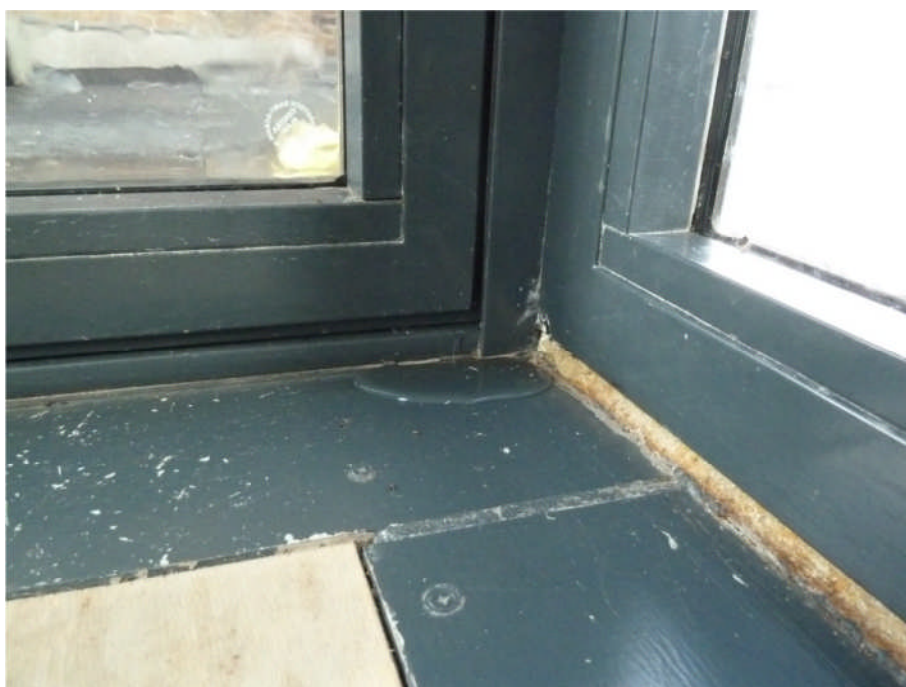
Foto 4.142: Sproeitest platform – binnen een minuut lekkage t.p.v. de aansluiting van de deur op de onderdorpel.

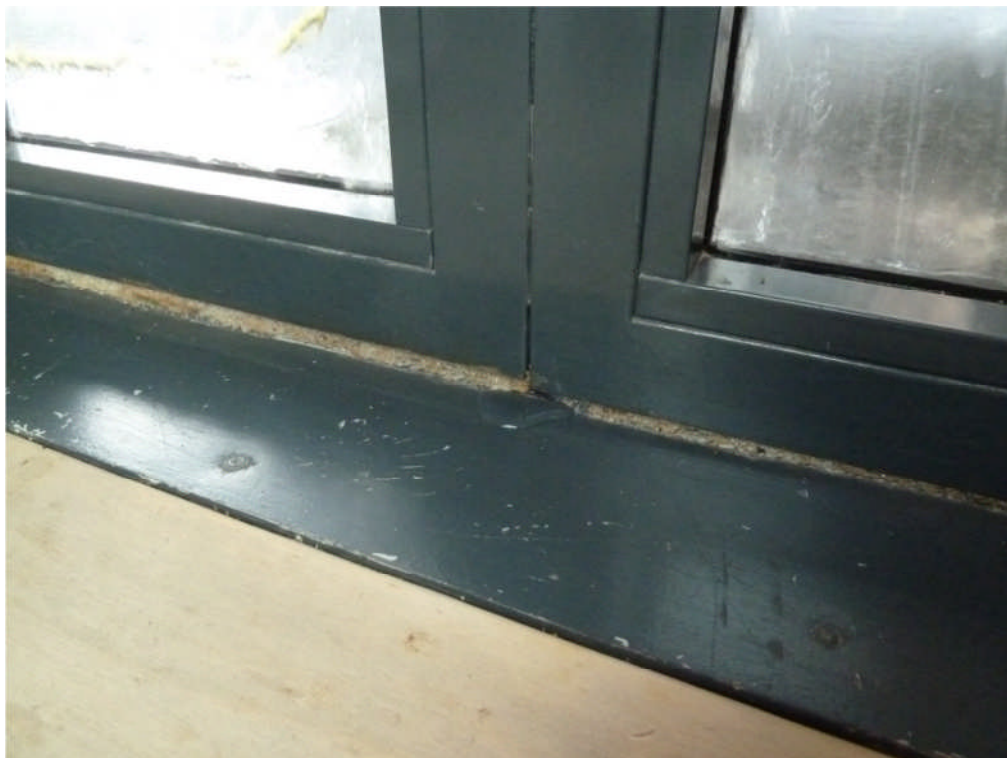
**Foto 4.143: Sproeitest platform – binnen een minuut lekkage t.p.v. de aansluiting de gekoppelde kozijnen.**

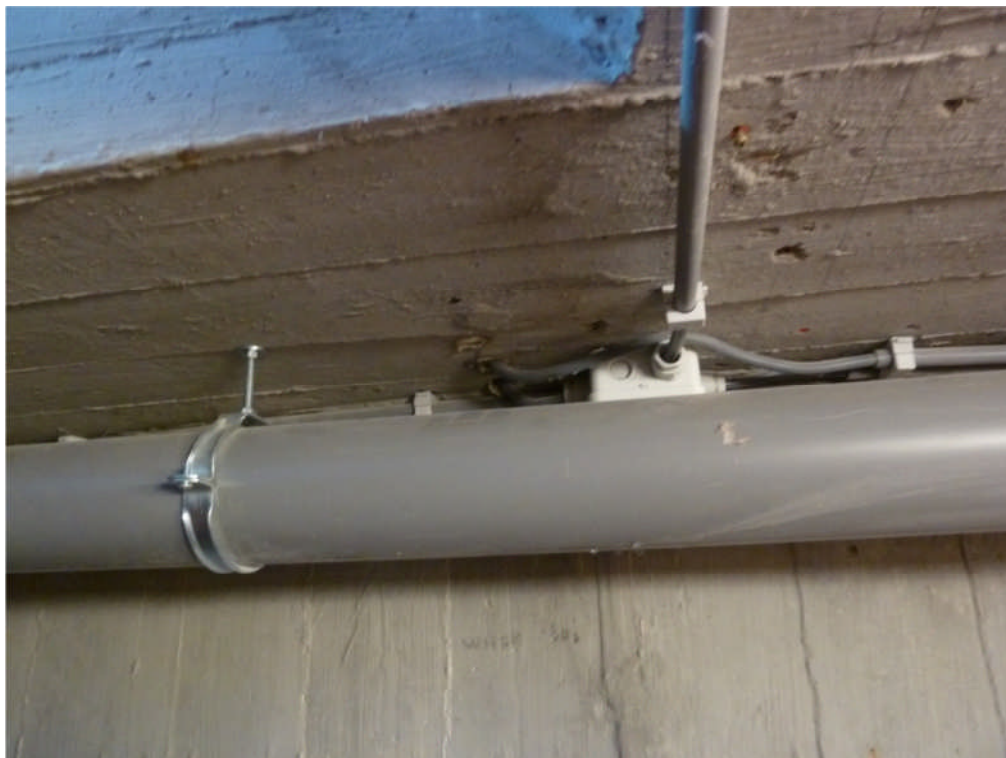
**Foto 4.145: Sproeitest platform – tijdens het besproeien van de (binnen)gevel van de opbouw op het platform (zie voorgaande foto) ontstaat al snel een lekkage bij de elektradoos in het plafond (waarschijnlijk is een kabeldoorvoer niet goed gedicht).**

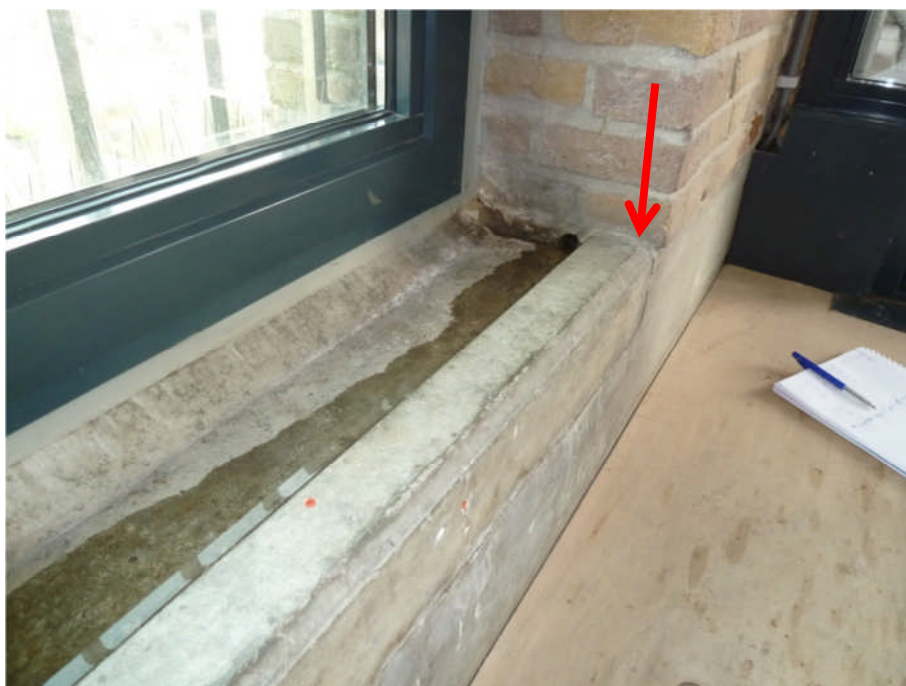
**Foto 4.146: Sproeitest platform – ook hier is een open verbinding van binnen naar buiten aanwezig. Zie ook de volgende foto.**

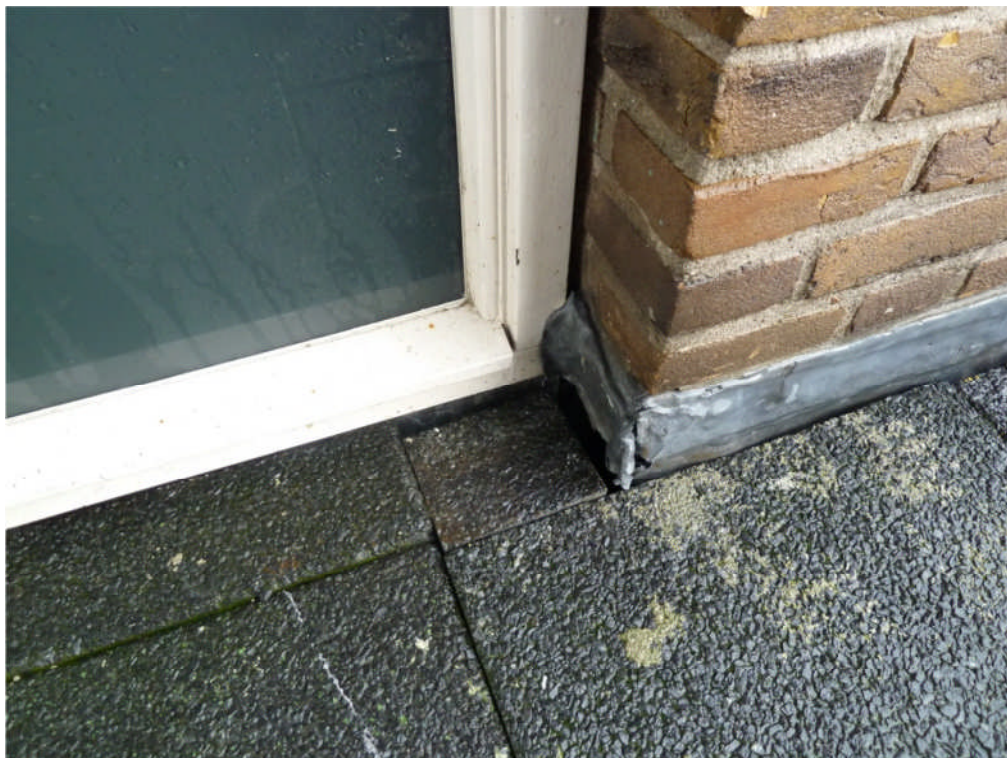
**Foto 4.151: Visuele opname dak platform – lood is slordig aangebracht.**

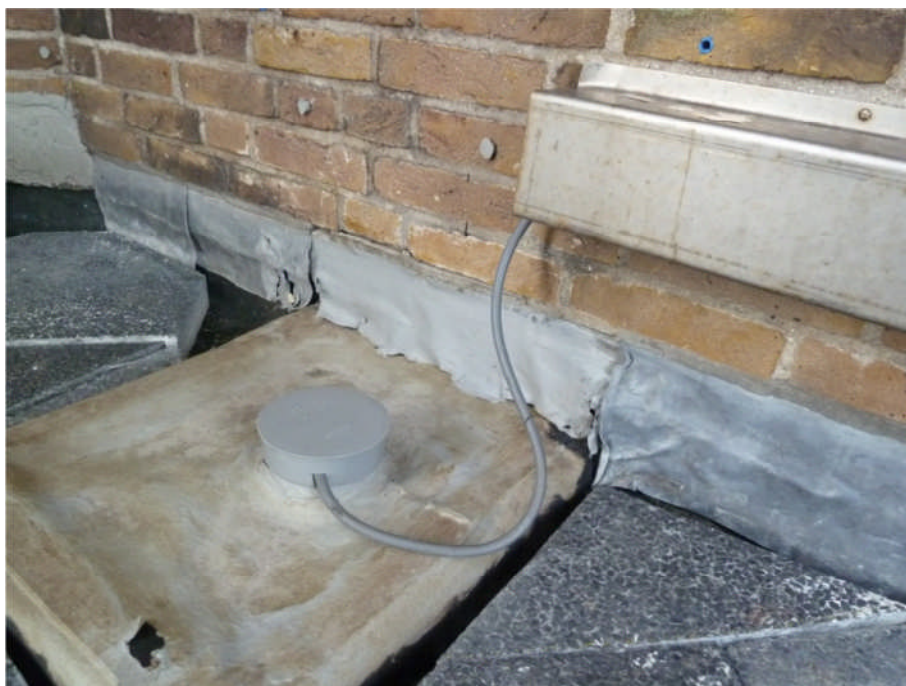
**Foto 4.156: Visuele opname dak platform – lood verkeert in slechte staat. Is niet vrijgehouden van watervoerend vlak (dus capillair vochttransport). Lood heeft onvoldoende overlap (in lengterichting).**

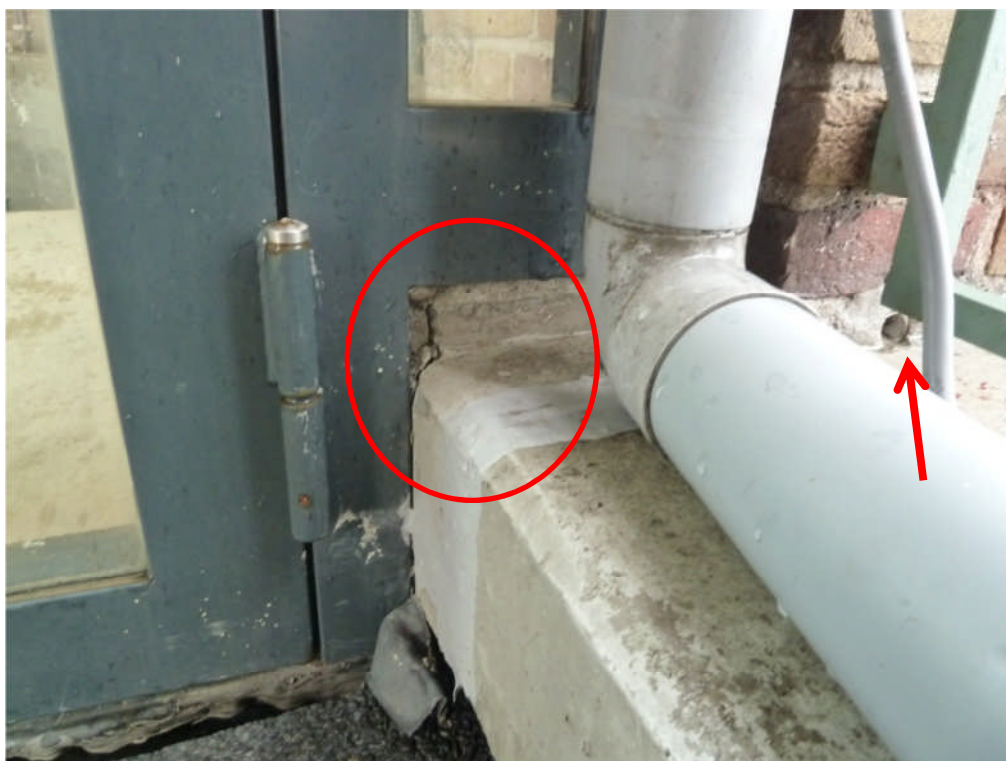
**Foto 4.157: Visuele opname dak platform – opening aanwezig van binnen naar buiten / constructie is niet waterdicht (betonrand sluit niet waterdicht op gevel).**

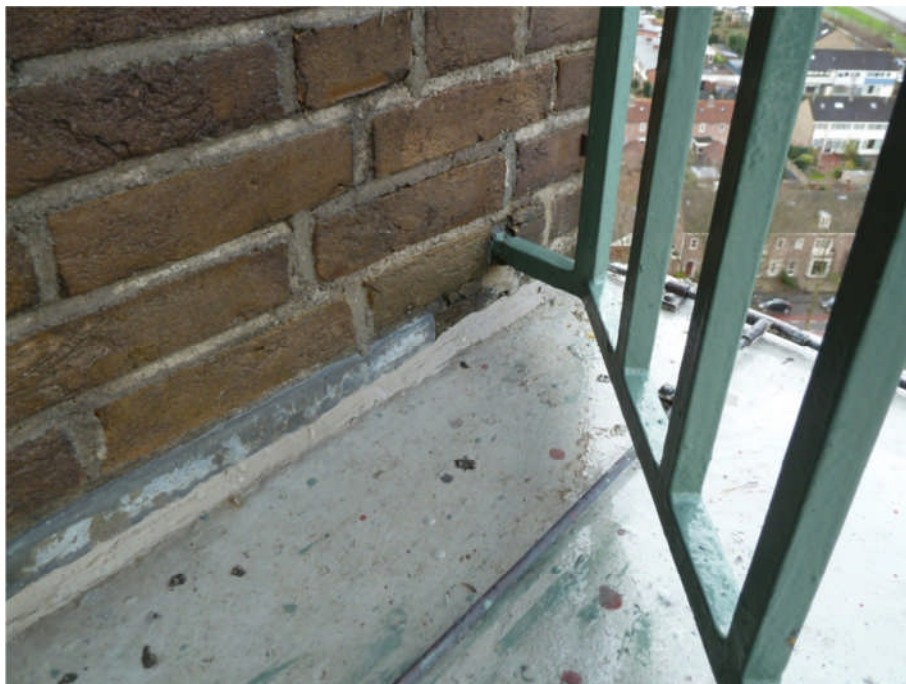
**Foto 4.165: Visuele opname dak platform – lood loopt onvoldoende ver door – aansluiting metselwerk op betonrand is zo niet waterdicht.**

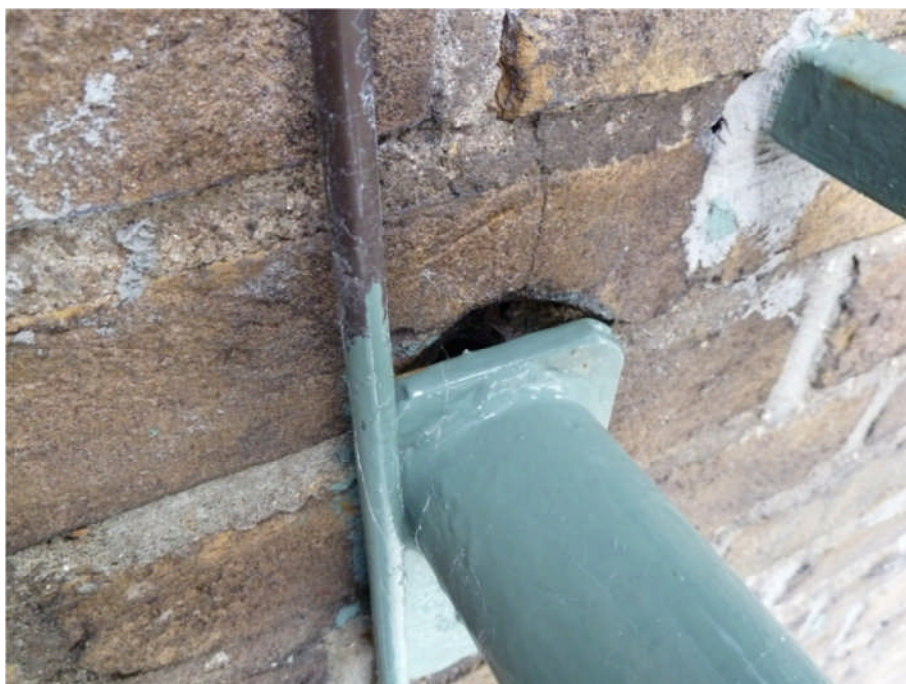
**Foto 4.168: Visuele opname dak platform – aansluiting baluster – grote opening in metselwerk – kans op waterinfiltratie en vorstschade.**

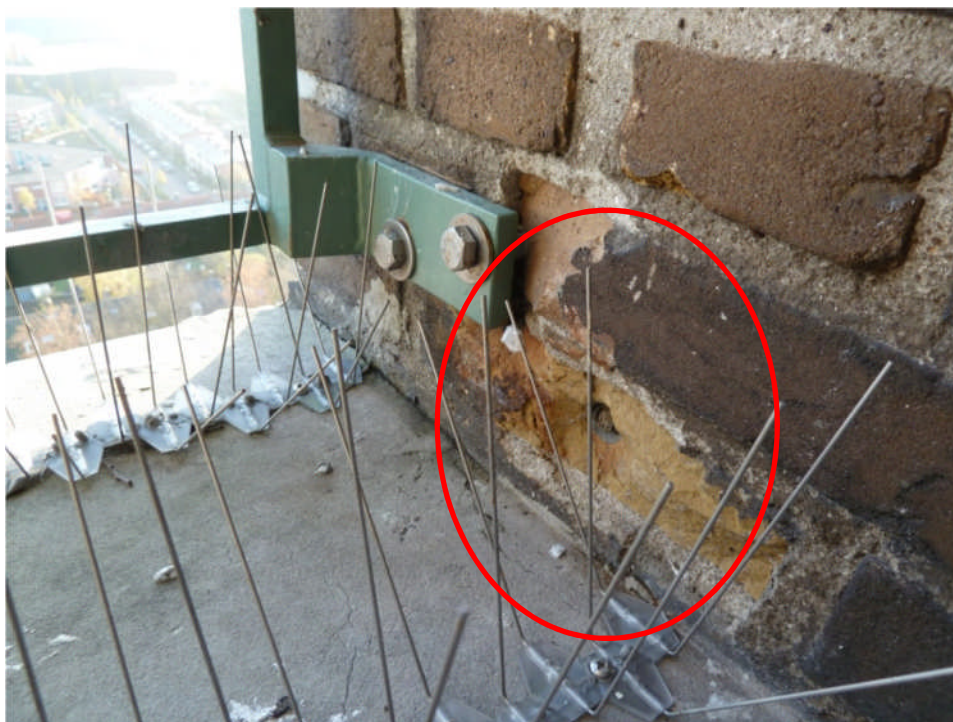
Foto 4.169: 12<sup>e</sup> verdieping (ter plaatse van ramen lifthal) – metselwerk afgeschilferd. Oude (?) bevestigingen van het hekwerk zijn zichtbaar verroest.
