## **Onderzoek gevel- en daklekkages**

Poldertoren te Emmeloord

Referentie: Wk110130aaA0.pk  
Status: **definitief**  
Datum: 15 februari 2012

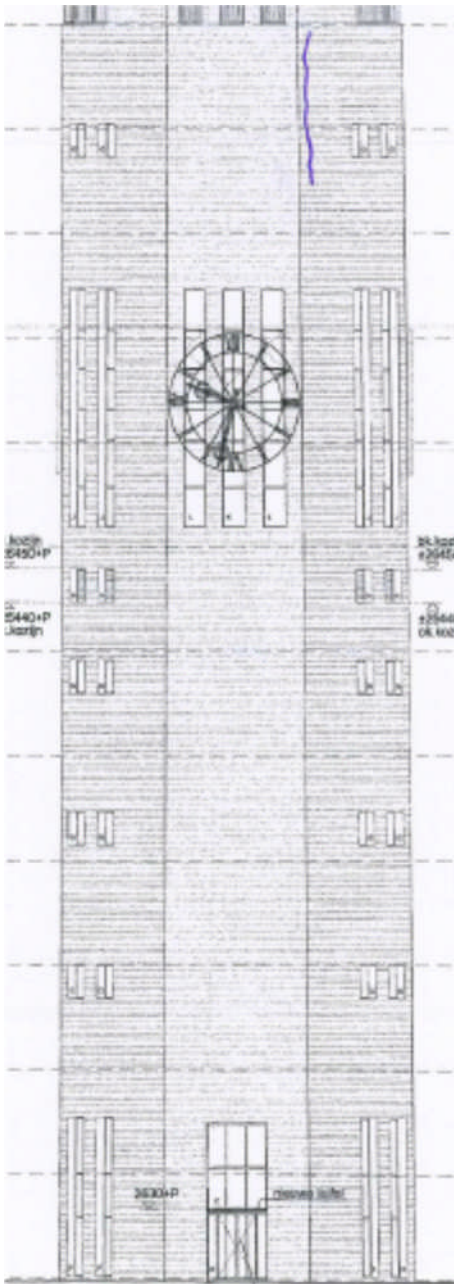
**Figuur 5.1:**  
Scheurvorming aanzicht noordzijde.

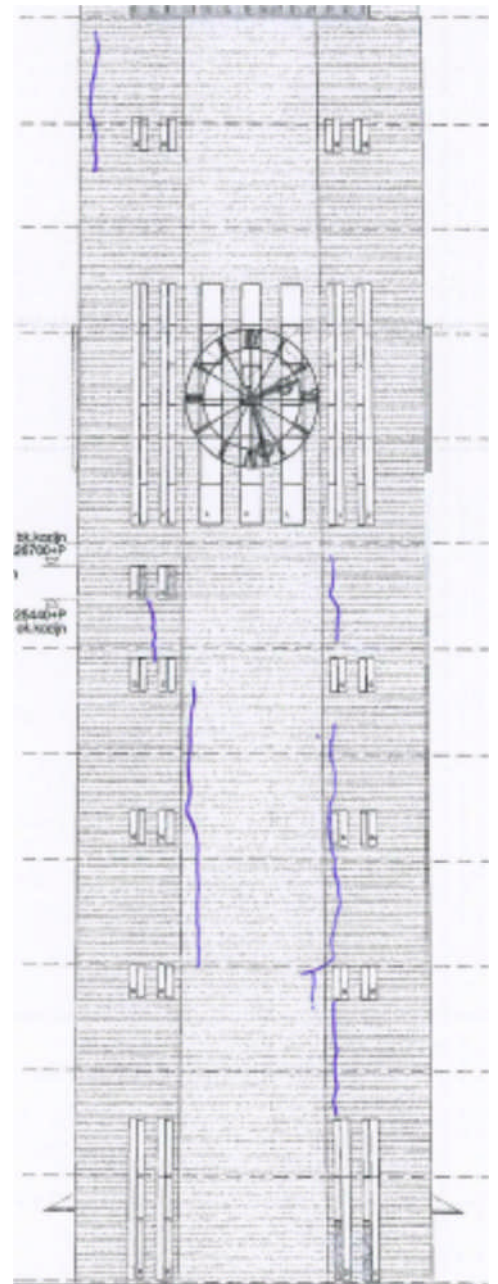
**Figuur 5.3:**  
Scheurvorming aanzicht westzijde.

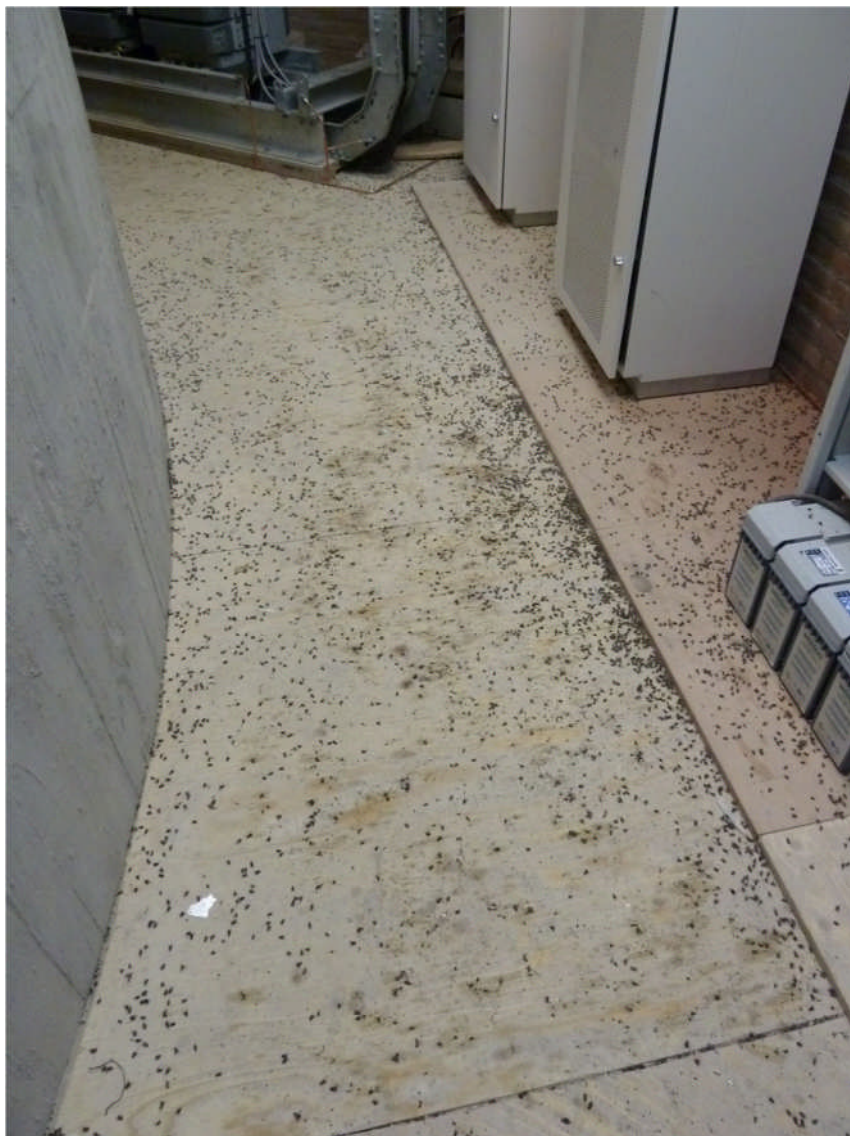
**Foto 1: Dode muggen/vliegen in Telecomruimte.**
