**Poldertoren te Emmeloord  
Onderzoek bouwkundige details + herstelplan**

**Datum** 8 februari 2013  
**Referentie** 20121764-08

Opdrachtgever Gemeente Noordoostpolder Emmeloord  
Postbus 155  
8300 AD EMMELOORD  
Contactpersoon De heer J. Weever Msc  
De heer ing. R.H. van de Brug

Behandeld door ing. J. Hooiveld  
Cauberg-Huygen Raadgevende Ingenieurs BV  
Europalaan 18-18a  
5232 BC 'S-HERTOGENBOSCH  
Postbus 638  
5201 AP 'S-HERTOGENBOSCH  
Telefoon 073-7517900  
Fax 073-7517901

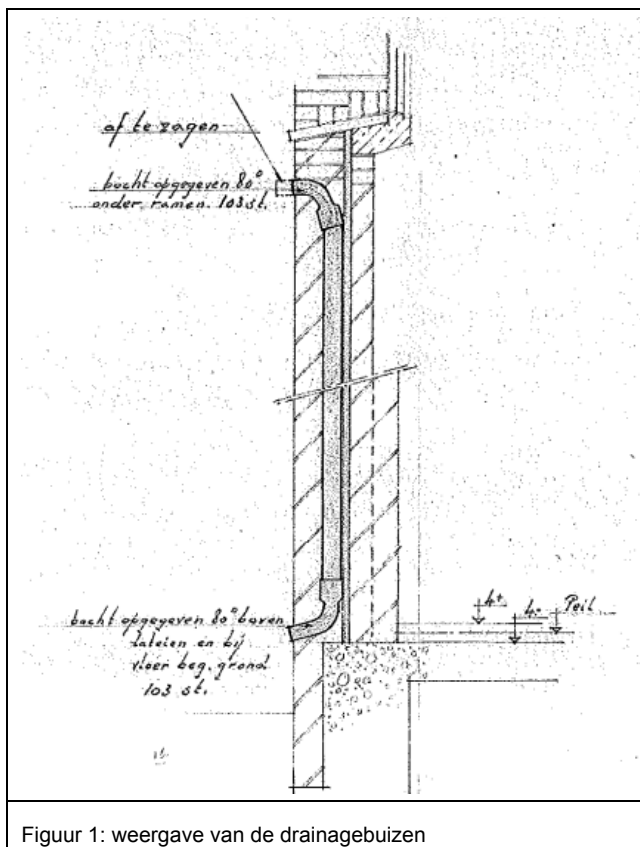
Figuur 1: weergave van de drainagebuizen

In bouwfysisch opzicht hebben de drainagebuizen geen enkele toegevoegde waarde. De huidige buizen verplaatsen slechts het regenwater van een hooggelegen positie naar een lager gelegen positie in het gevelvlak.

Dit kan leiden tot vochtdoorslag aan de binnenzijde, maar dit laatste is niet zeker.

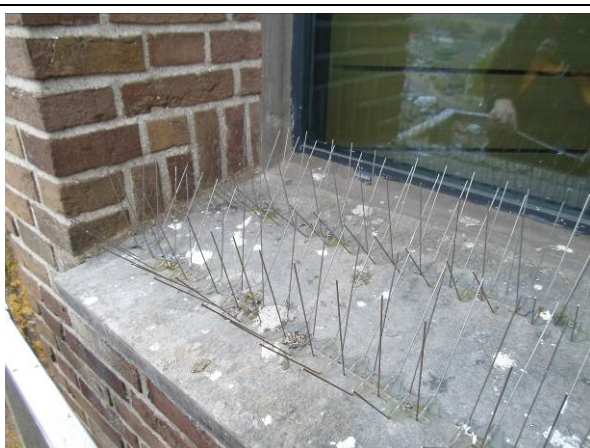
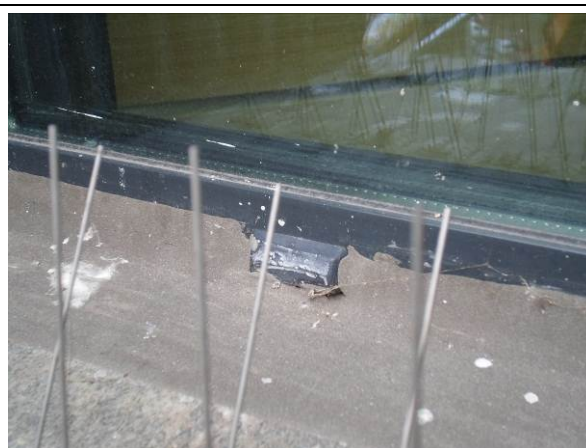
Foto 1.9 en 1.10: Afwateringsopening in het kozijnprofiel zit plaatselijk dicht. Afdichtingsstrook bestaat uit een elastische kitstrook Saba Construseal Plus, geleverd door de firma Zwapex, zie bijlage III

Op foto's 1.9 en 1.10 zijn de afdichtingsstroken weergegeven die rondom het aluminium kozijn zijn aangebracht. Deze aangebrachte afdichtingsstroken (voor informatie over het materiaal, zie bijlage III) hebben wellicht enig effect, maar dit effect is niet voldoende om de lekkages op te heffen. Niet uitgesloten wordt, dat er water achter deze afdichtingsstroken komt via lokale scheuren in metselwerk.

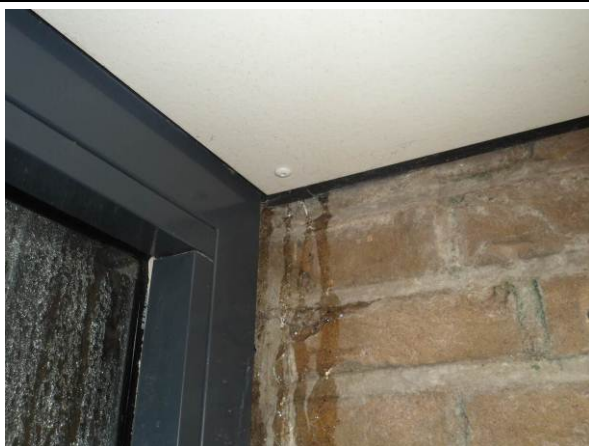
Foto 3.3 en 3.4: Water treedt bij aansluiting gevel-dak naar binnen en stroomt af naar het "gootje"

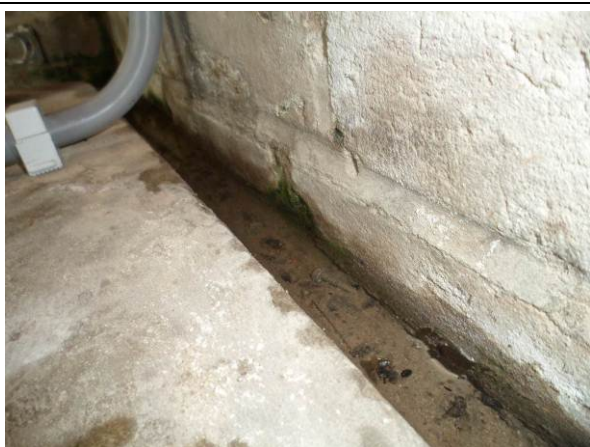
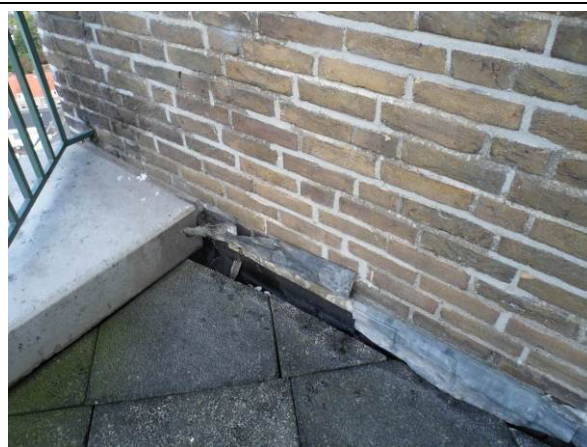
Foto 3.5 en 3.6: Het "gootje" vult zich en water dringt door voegen naar buitenzijde achter de loodslabbe

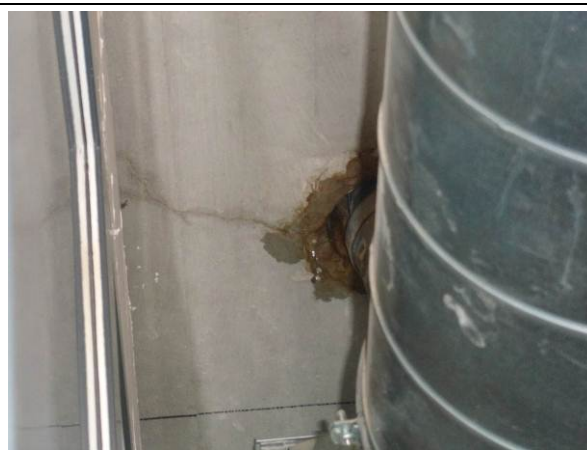
Foto 3.7 en 3.8: Water komt achter de dakbedekking terecht, komt in dakconstructie en treedt uit bij doorvoer

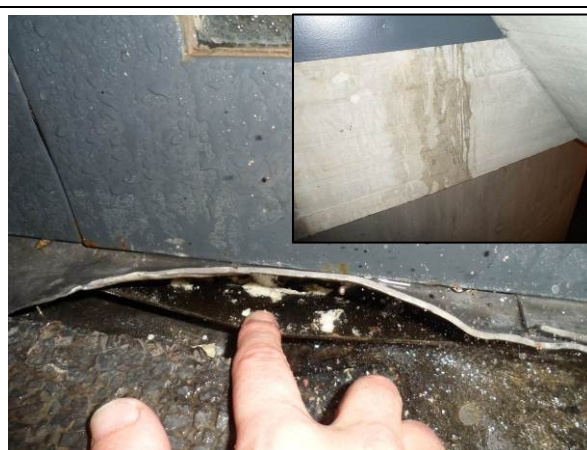
Foto 3.9 en 3.10: Kritische aansluiting bij onderdorpel, water kan achter de dakbedekking terecht komen

*Vervanging portaalgebouw, 12<sup>e</sup> verdieping, zie foto 3.9 en 3.10*

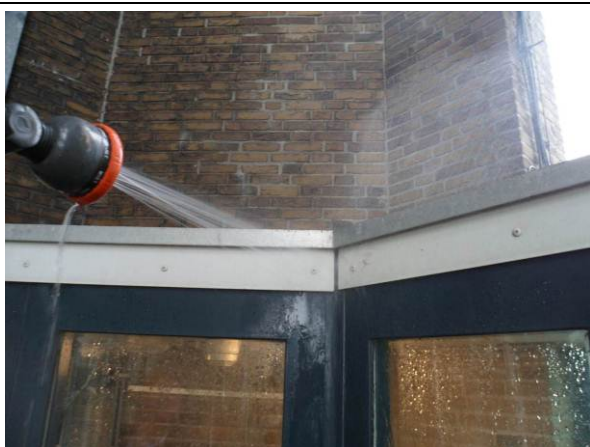
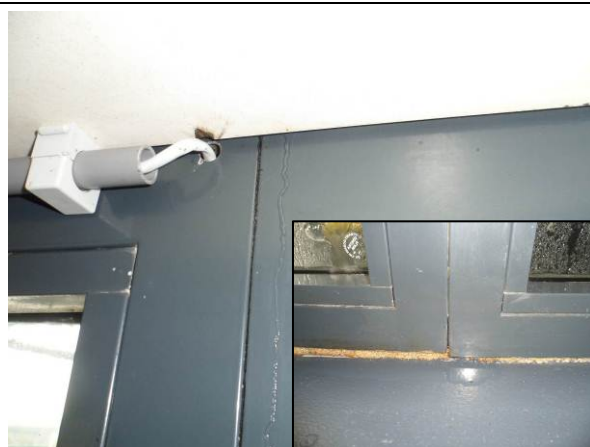
Foto 3.11 en 3.12: naden tussen de beplating bij de bovendorpel, water treedt binnen uit, ook bij de koppelstijlen.

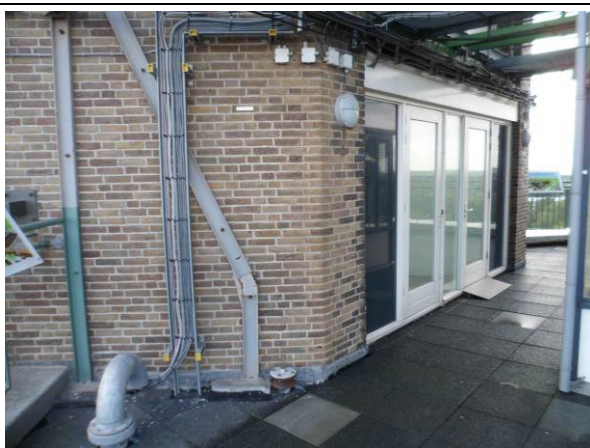
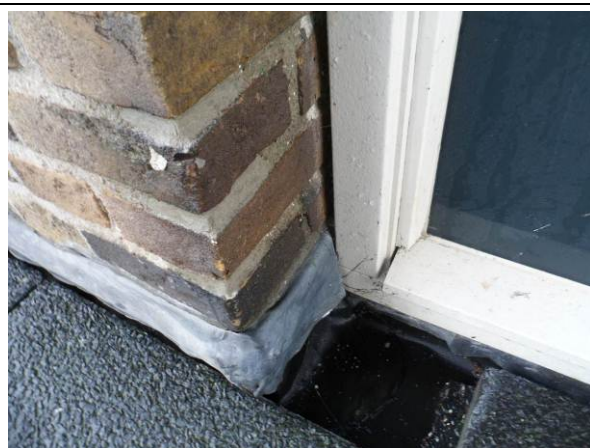
Foto 3.13 en 3.14: Verticale naad tussen massief metselwerk en houten kozijn. Water komt in de platdakconstructie.

Bij de aansluiting van de houten pui met het metselwerk als weergegeven op foto 3.13 en 3.14 is een grote mate van watertoetreding in de constructie mogelijk. Via de naad zakt het water omlaag, komt onder de dakbedekking en treedt uit het plafond ter plaatse van doorvoeren. Regenwater kan bij hoosbuien tevens achter de dakbedekking komen, dit zijn de dakrandaansluitingen zoals weergegeven op foto 3.6, 3.7, 3.10, 3.15 en 3.16. Tijdens de regenproeven is geconstateerd dat dit tot ernstige lekkages leidt bij de doorvoeren in het plafond.

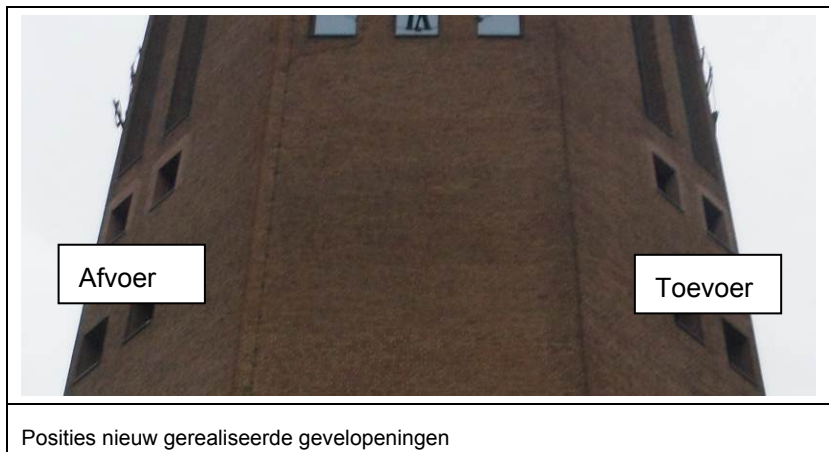
In de gevels zijn vier gevelopeningen gerealiseerd ten behoeve van de luchtbehandeling. Twee openingen voor de toevoer en twee openingen voor de afvoer, zie onderstaande afbeelding. Op de foto 4.1 tot en met 4.4 zijn de gebreken weergegeven die tot lekkages leiden.

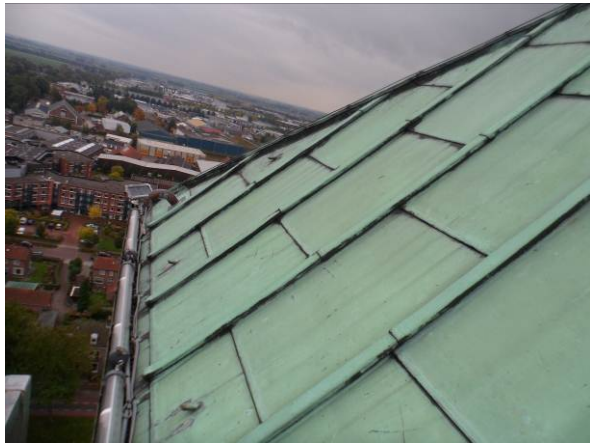
Foto 5.1 en 5.2: Koperen dak met groene patinalaag (oxidatielaag)

Tijdens de inspectie van (een deel van) het koperen dak is vastgesteld dat de koperen dakbedekking in goede staat verkeerd. De groene patinalaag (oxidatie laag) zorgt voor bescherming tegen vocht. Er zijn geen gebreken of beginnende gebreken geconstateerd. Het koperen feldak verkeerd in een goede staat.

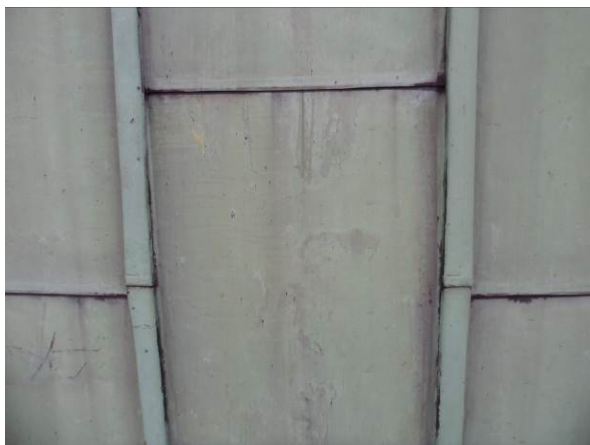
Foto 5.3 en 5.4: Koperen dak met felsbanen

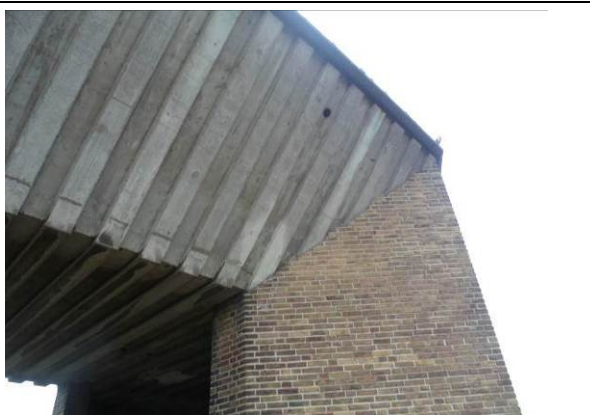
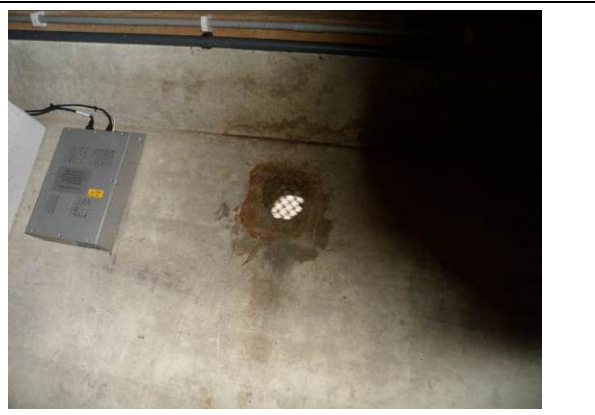
Foto 5.5 en 5.6: Ventilatieopening aan de onderzijde van het dak: Bij harde wind en regen treedt water naar binnen

Wel is geconstateerd, dat onder bepaalde weersomstandigheden water via de ventilatieopeningen in het beton, gelegen aan de schuine onderzijde van het dak, kan toetreden tot de zolderconstructie, zie foto 5.5. en 5.6. Het water komt op het beton terecht en zal na verloop van tijd verdampen. Dit zal niet tot enige mate van schade leiden.

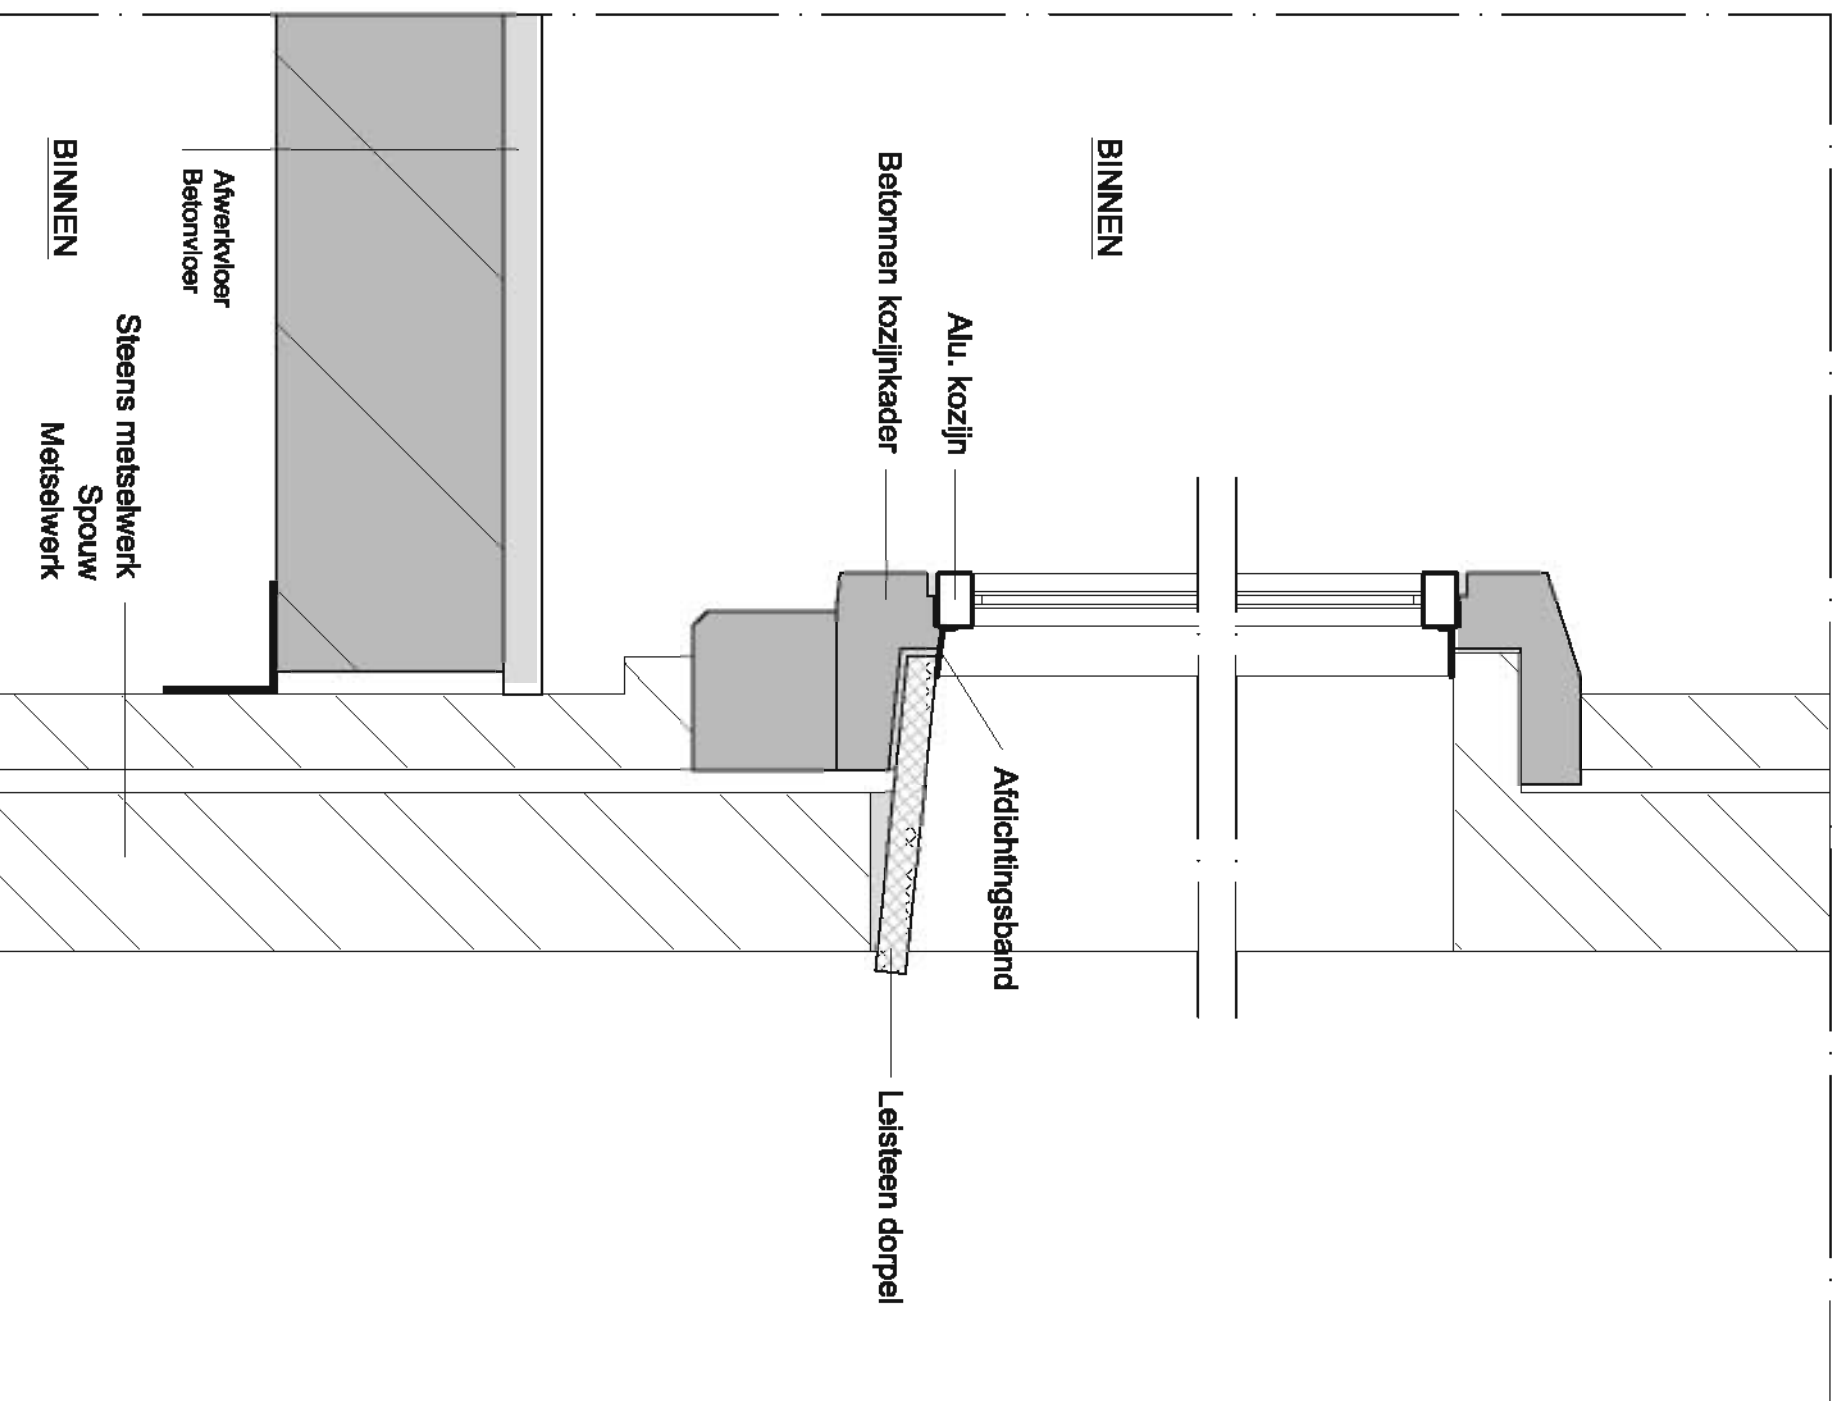
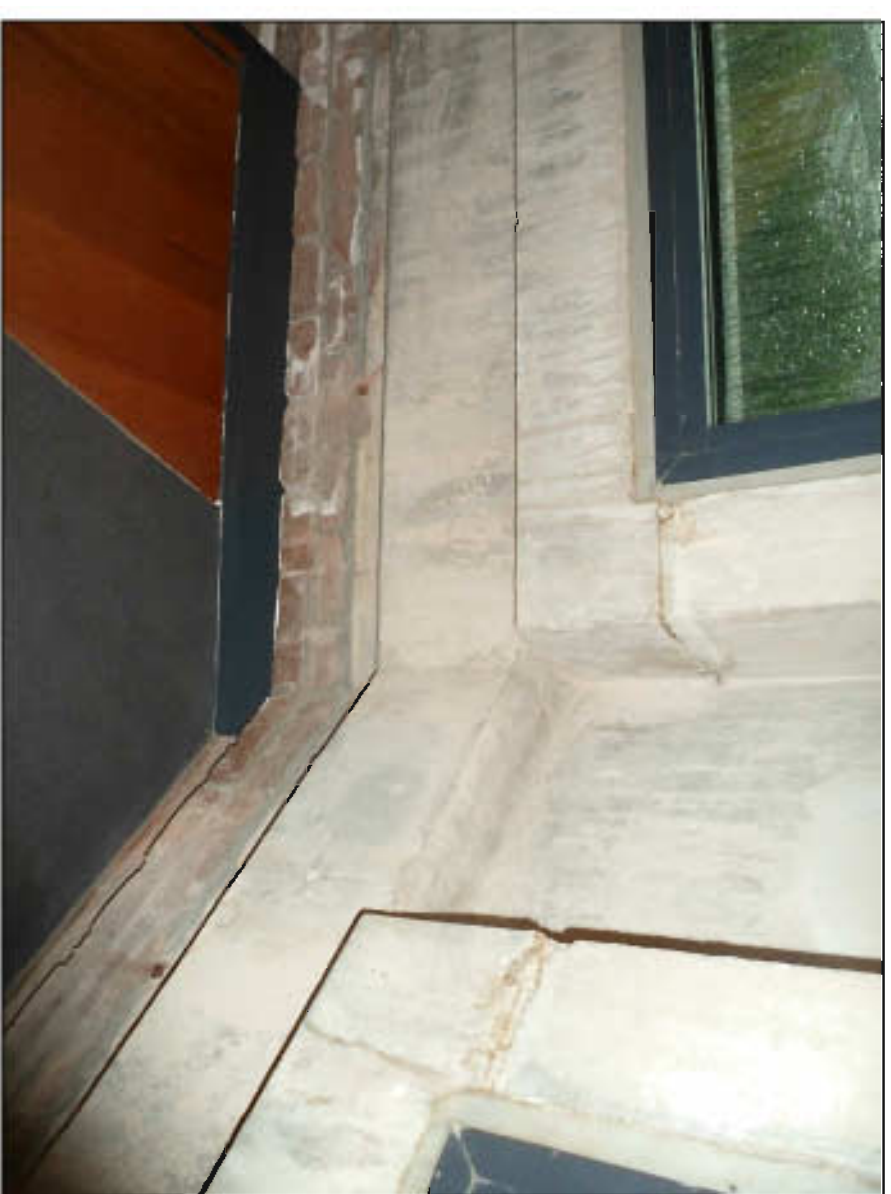
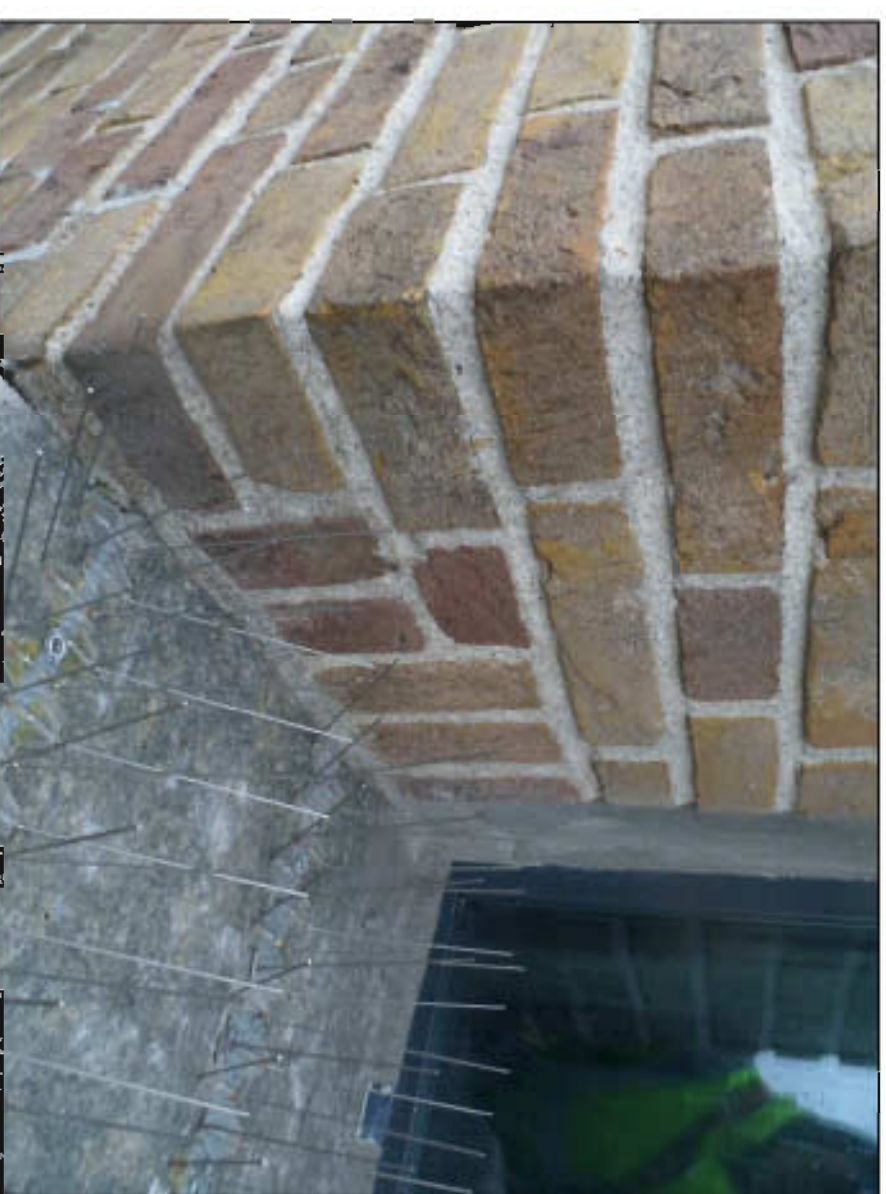
Figuur : II-1  
 Datum : 23-11-2012  
 Schaal : 1:10 (A3)

In de figuren II-1 en II-2 zijn de bouwkundige details weergegeven die de lekkages veroorzaken. Figuur II-3 en II-4 geeft het traject van het vochtverloop in de constructie weer, die uiteindelijk leidt tot de waargenomen lekkages.

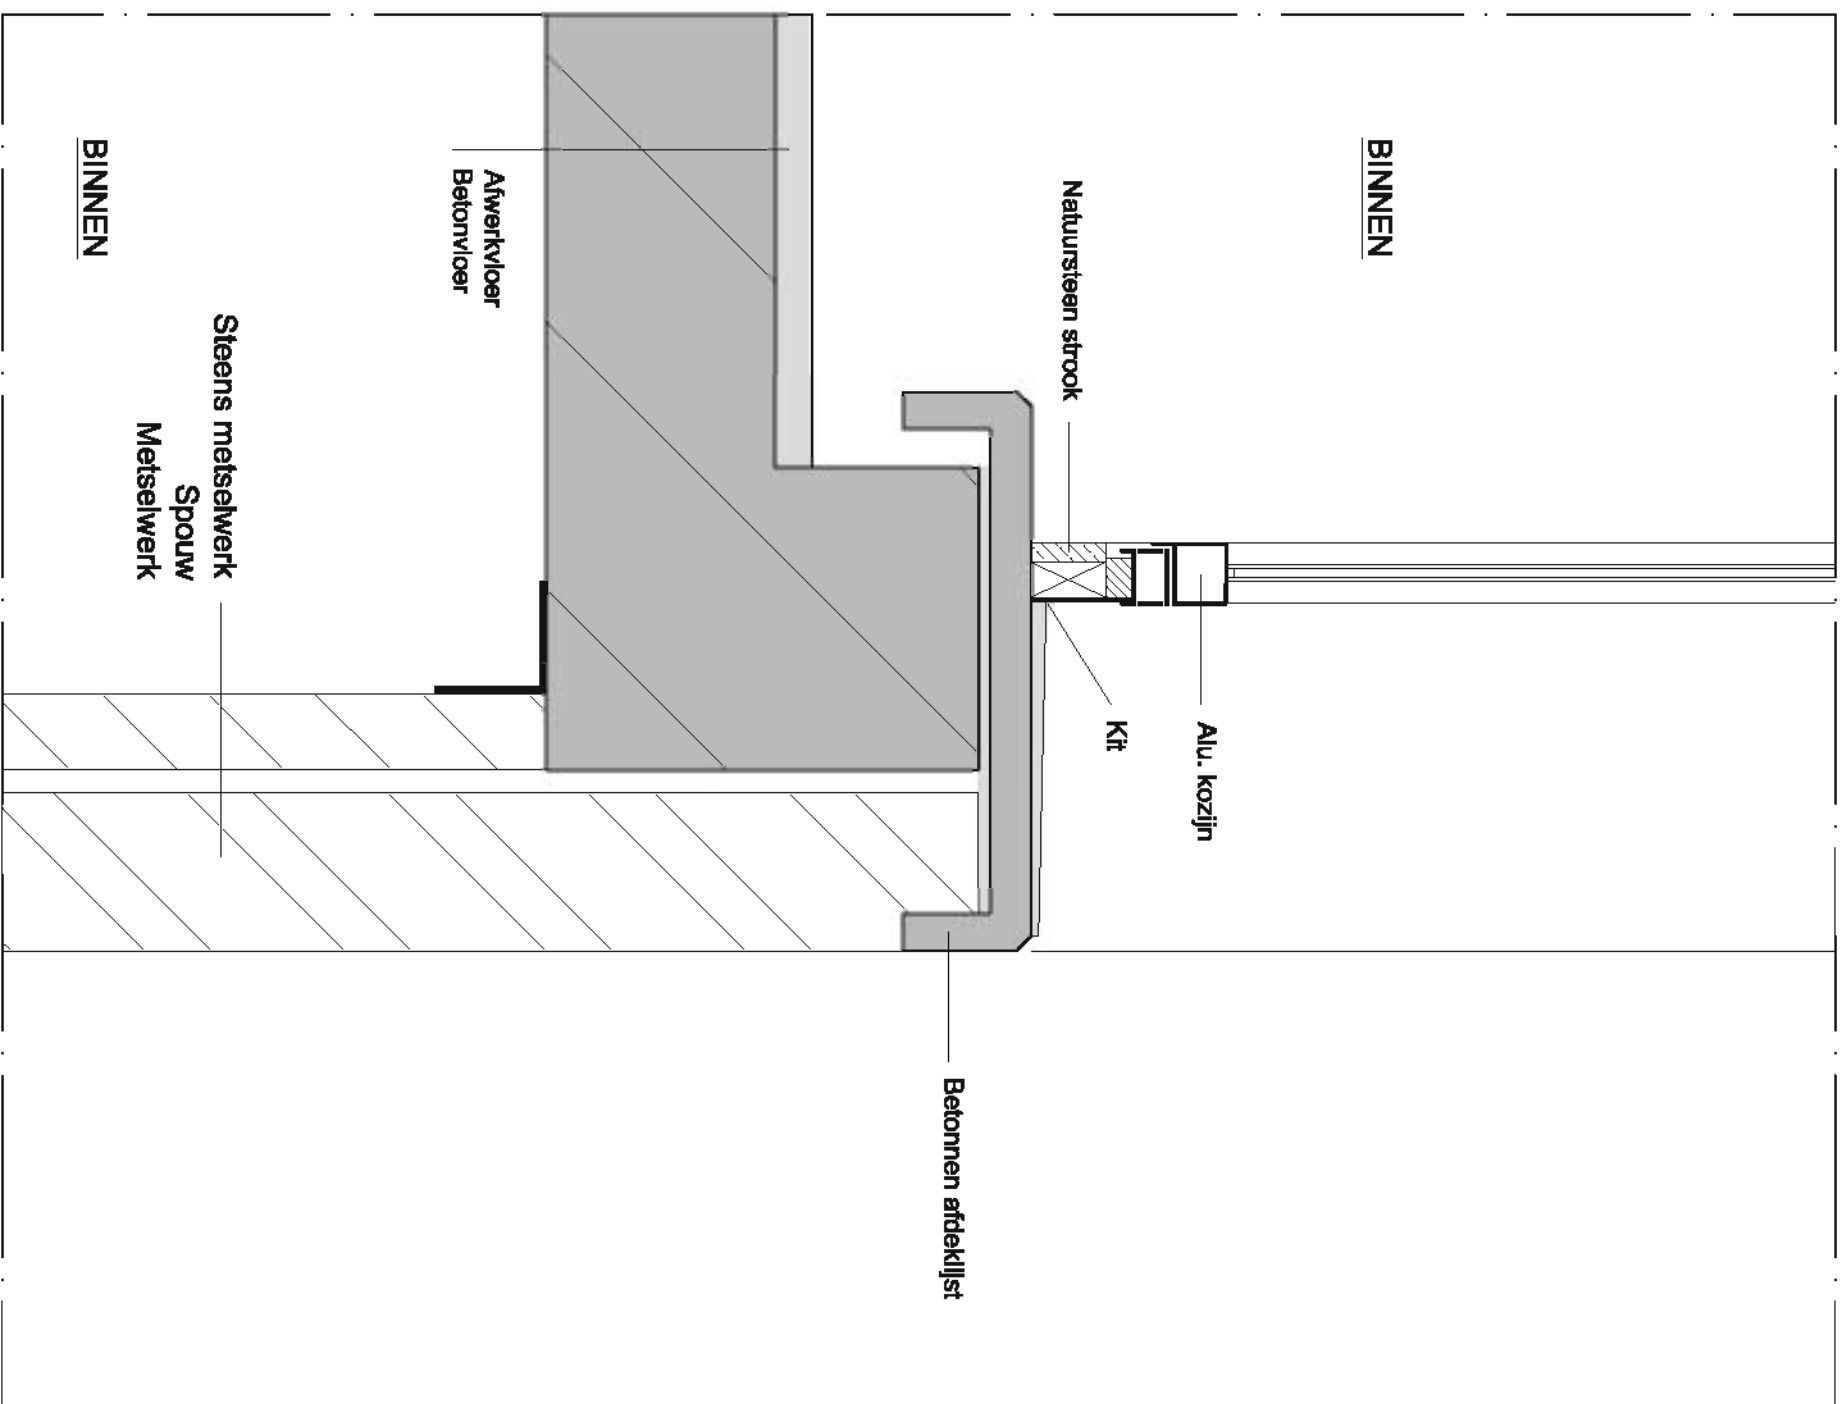
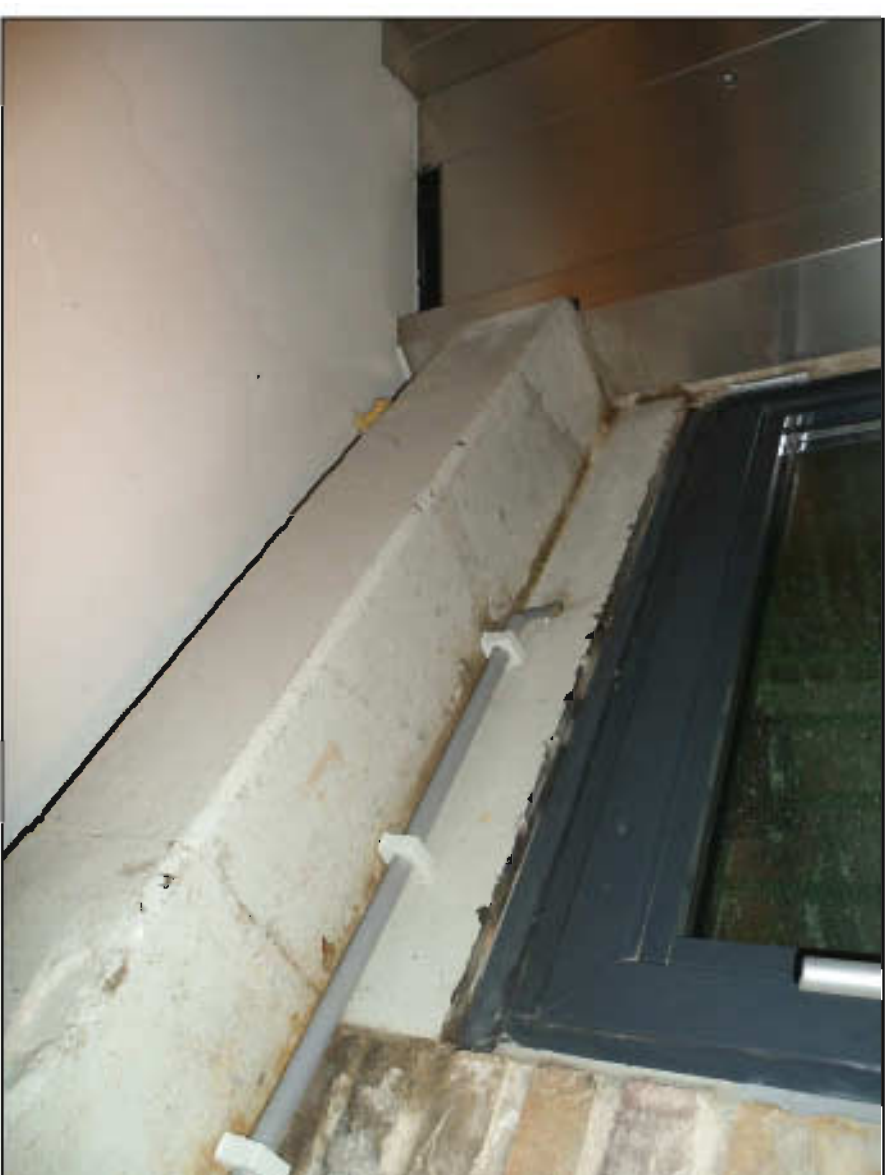
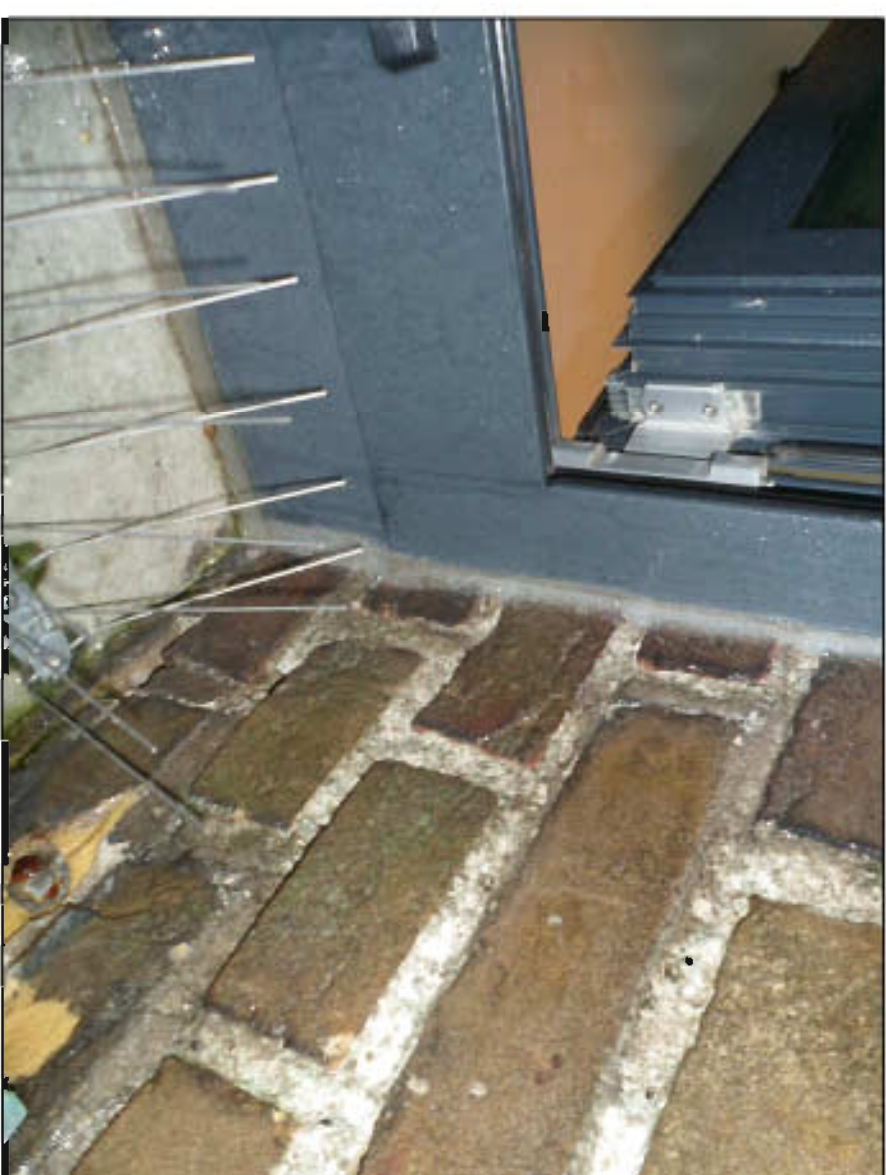
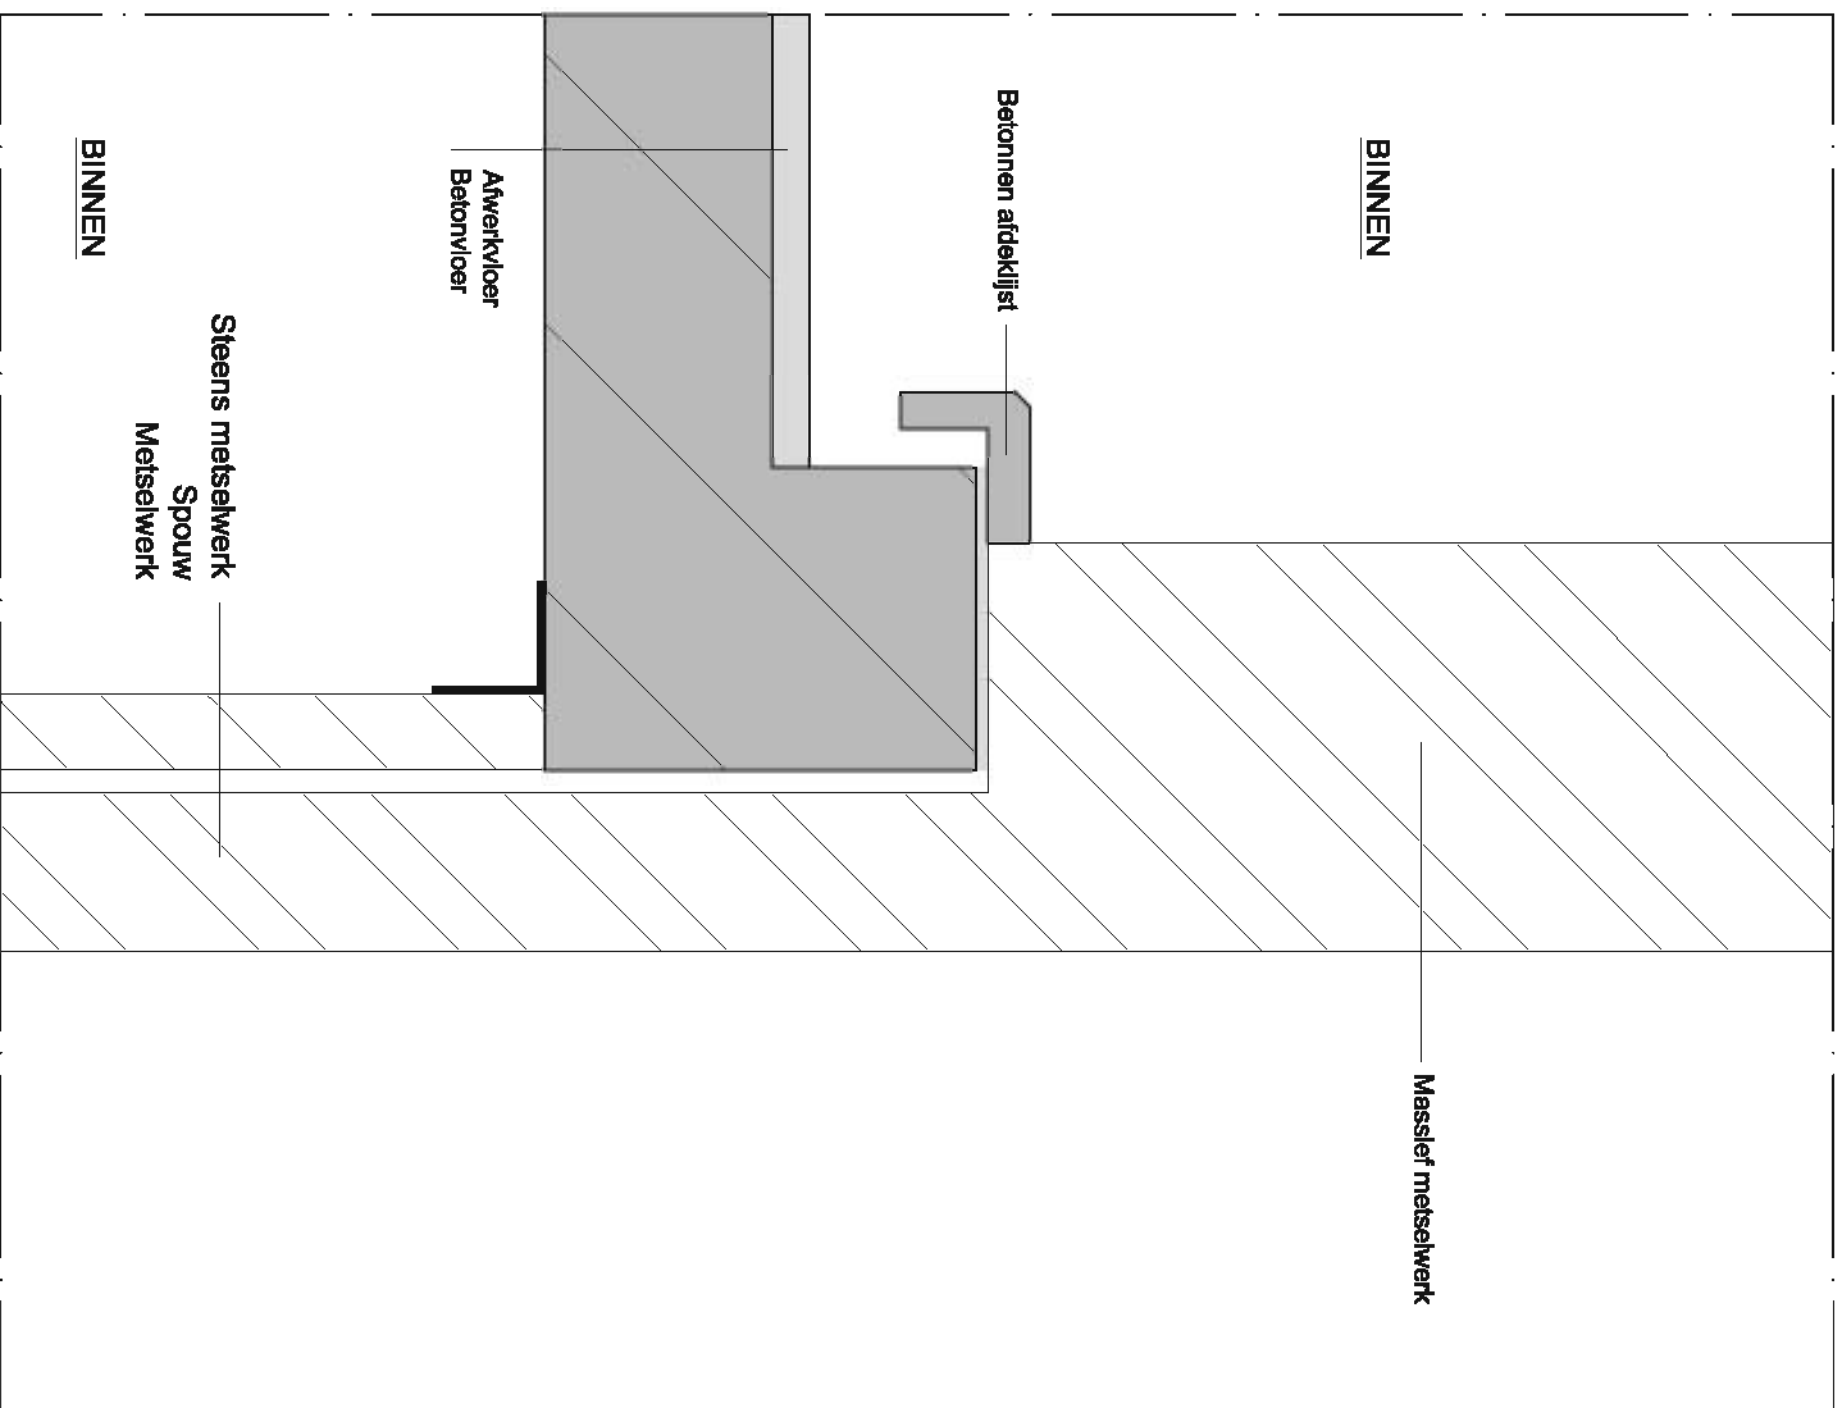
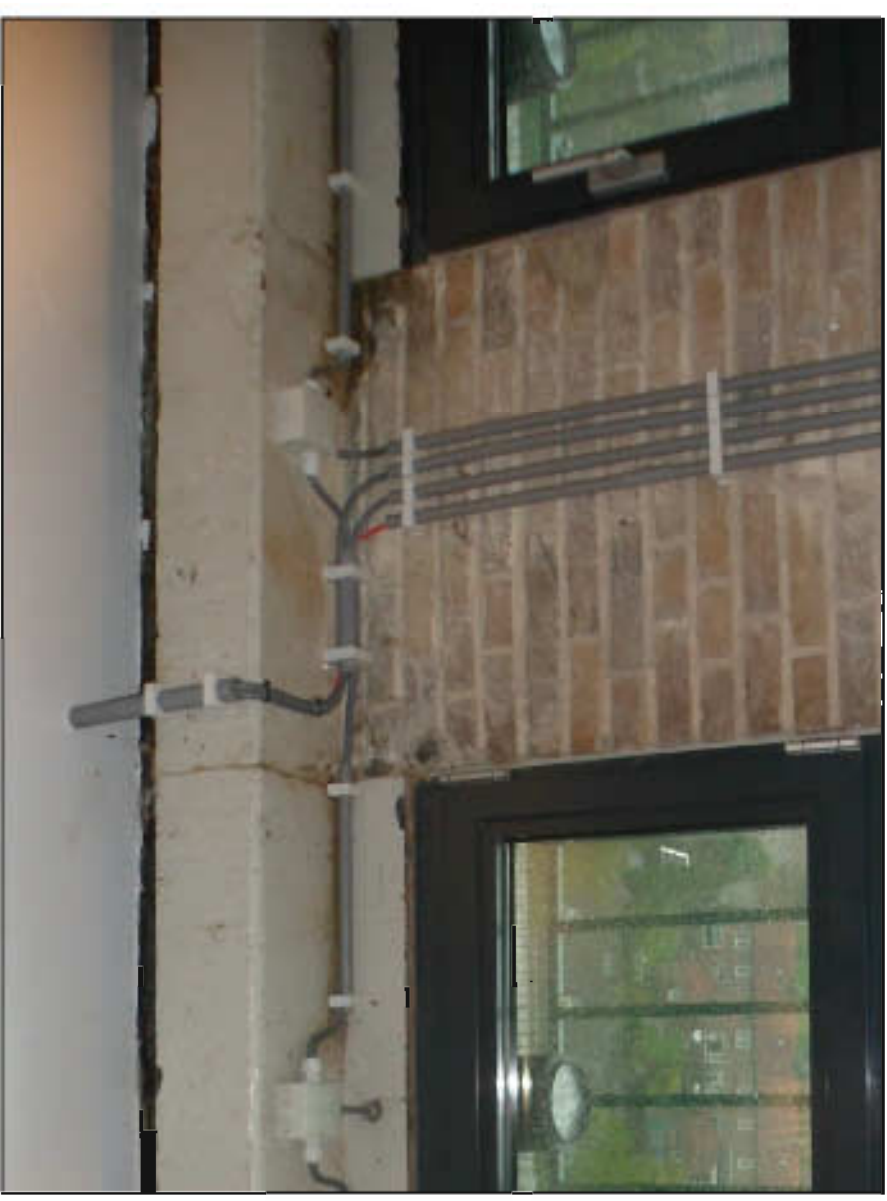
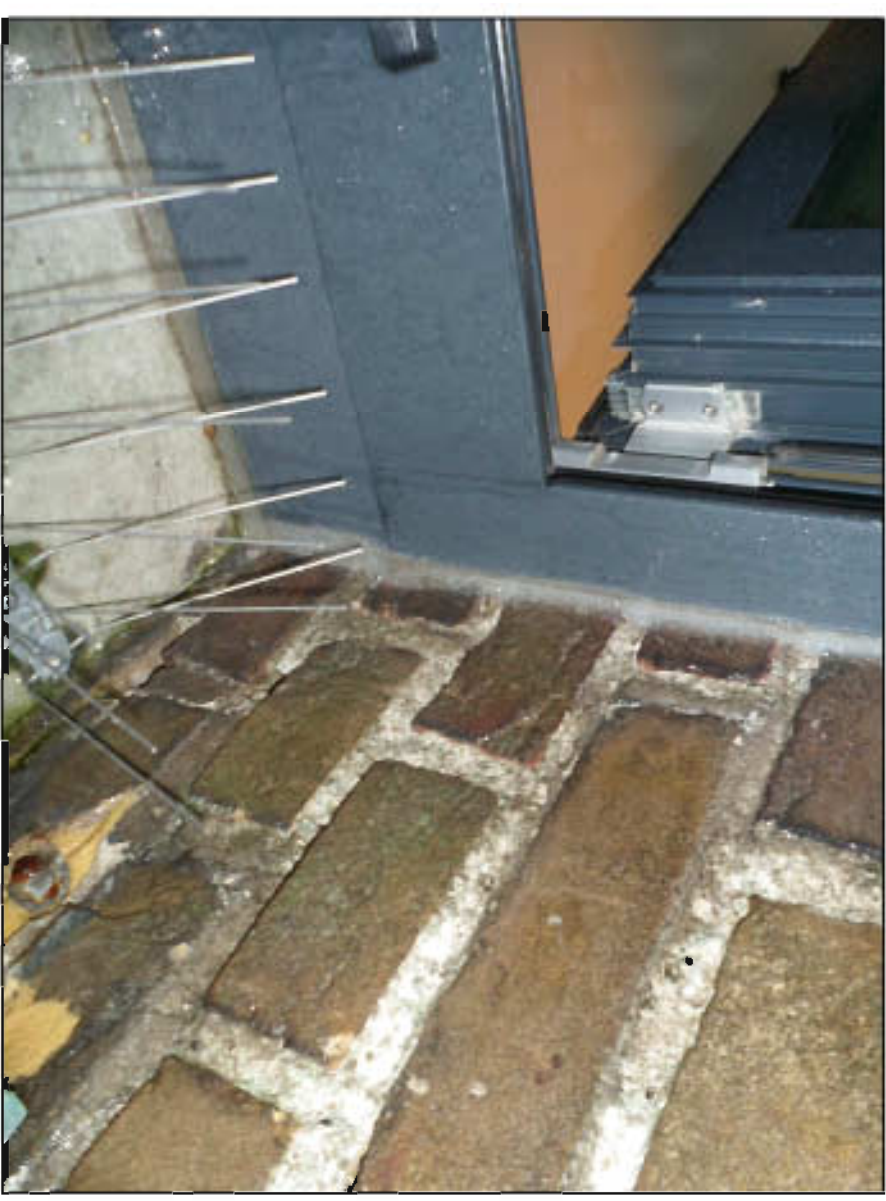
Figuur III-1      Details kozijn op 12<sup>e</sup> verdieping nabij lift

In figuur III-1 zijn de bouwkundige details weergegeven die de lekkages veroorzaken. Figuur III-3 geeft het traject van het vochtverloop in de constructie weer, die uiteindelijk leidt tot de waargenomen lekkages. Bij harde wind ontstaan ernstige lekkages op de posities 1 en 2 zoals weergegeven in figuur III-3.

1. Water treedt constructie in via aansluiting metselwerk met betonnen afdekdorpel.
2. Water dringt door aansluiting betonnen afdekdorpel.
3. Water slaat door tussen onderdorpel kozijn en houten stelsel.

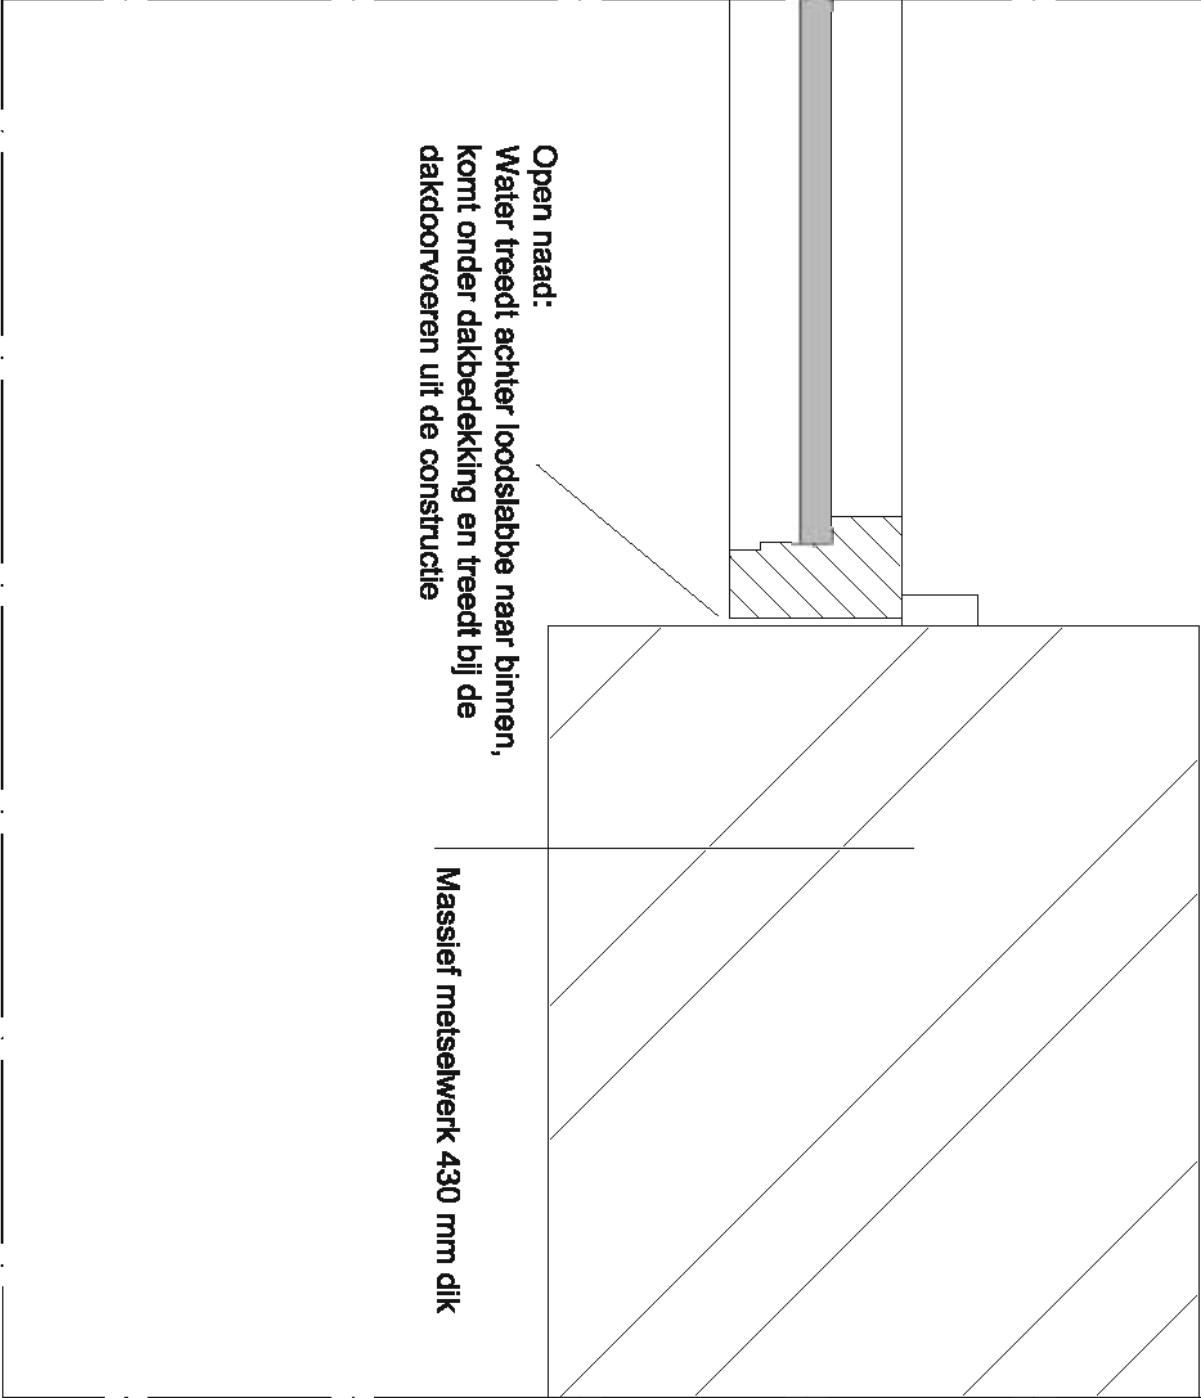
TECHNISCHE RUIMTE

Aansluiting houten kozijn 12e verdieping
