**Poldertoren te Emmeloord  
Onderzoek bouwkundige details + herstelplan**

**Datum** 8 februari 2013  
**Referentie** 20121764-08

Opdrachtgever Gemeente Noordoostpolder Emmeloord  
Postbus 155  
8300 AD EMMELOORD  
Contactpersoon De heer J. Weever Msc  
De heer ing. R.H. van de Brug

Behandeld door ing. J. Hooiveld  
Cauberg-Huygen Raadgevende Ingenieurs BV  
Europalaan 18-18a  
5232 BC 'S-HERTOGENBOSCH  
Postbus 638  
5201 AP 'S-HERTOGENBOSCH  
Telefoon 073-7517900  
Fax 073-7517901

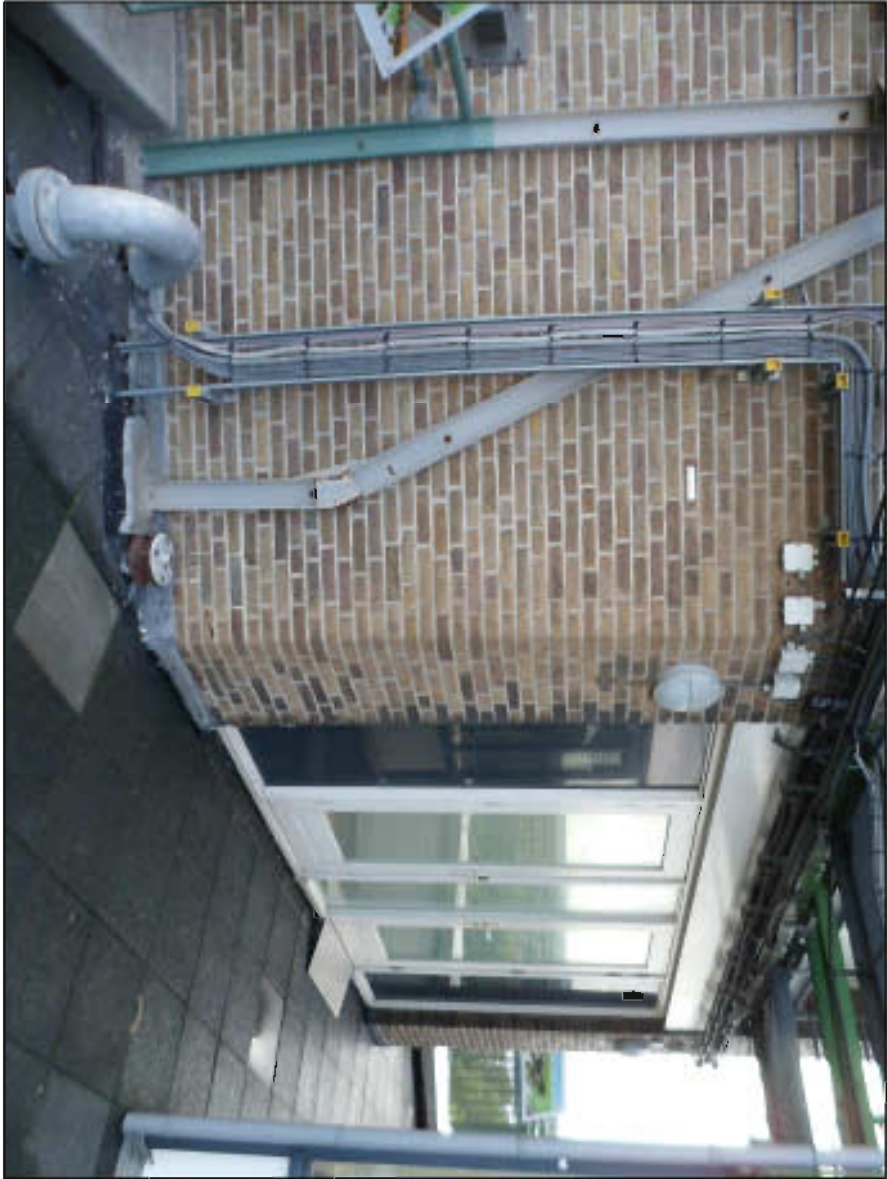
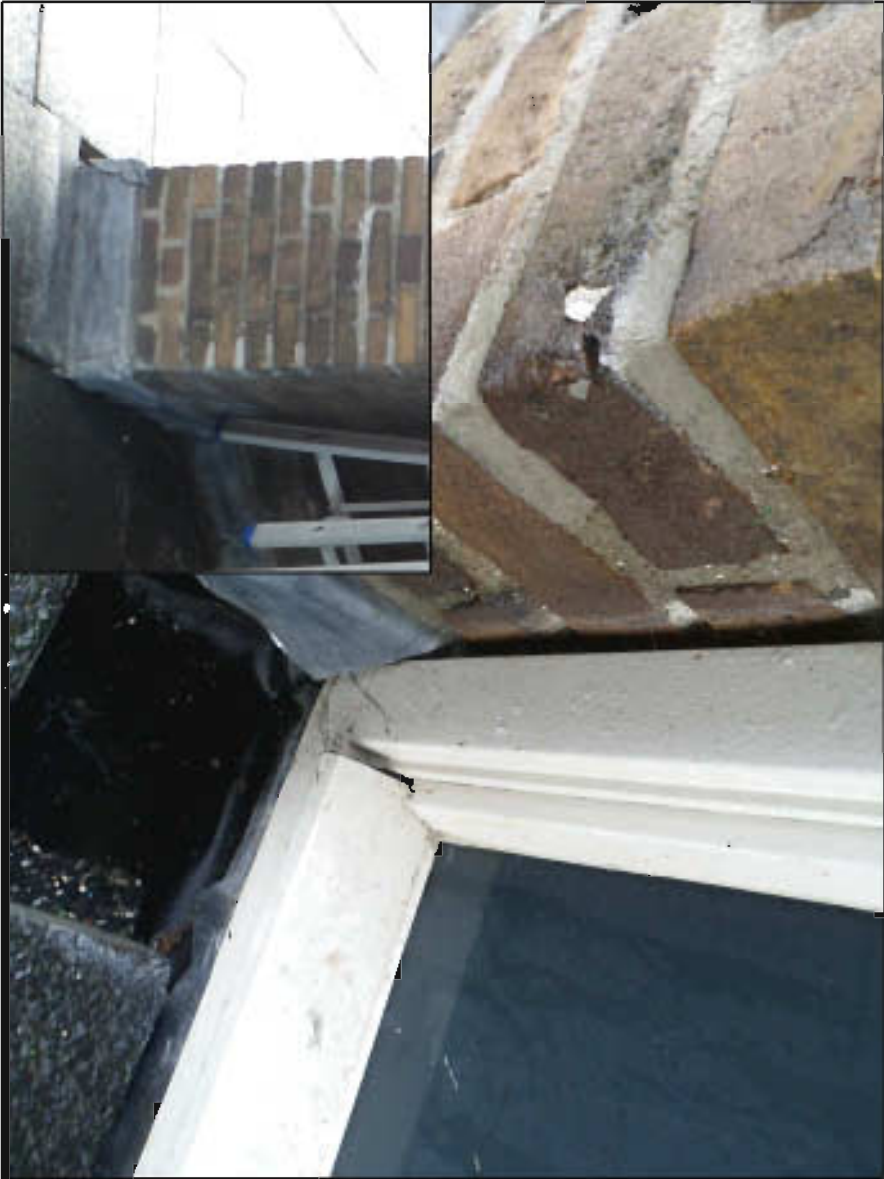
Principe gevelconstructie waar kozijn tegen is geplaatst

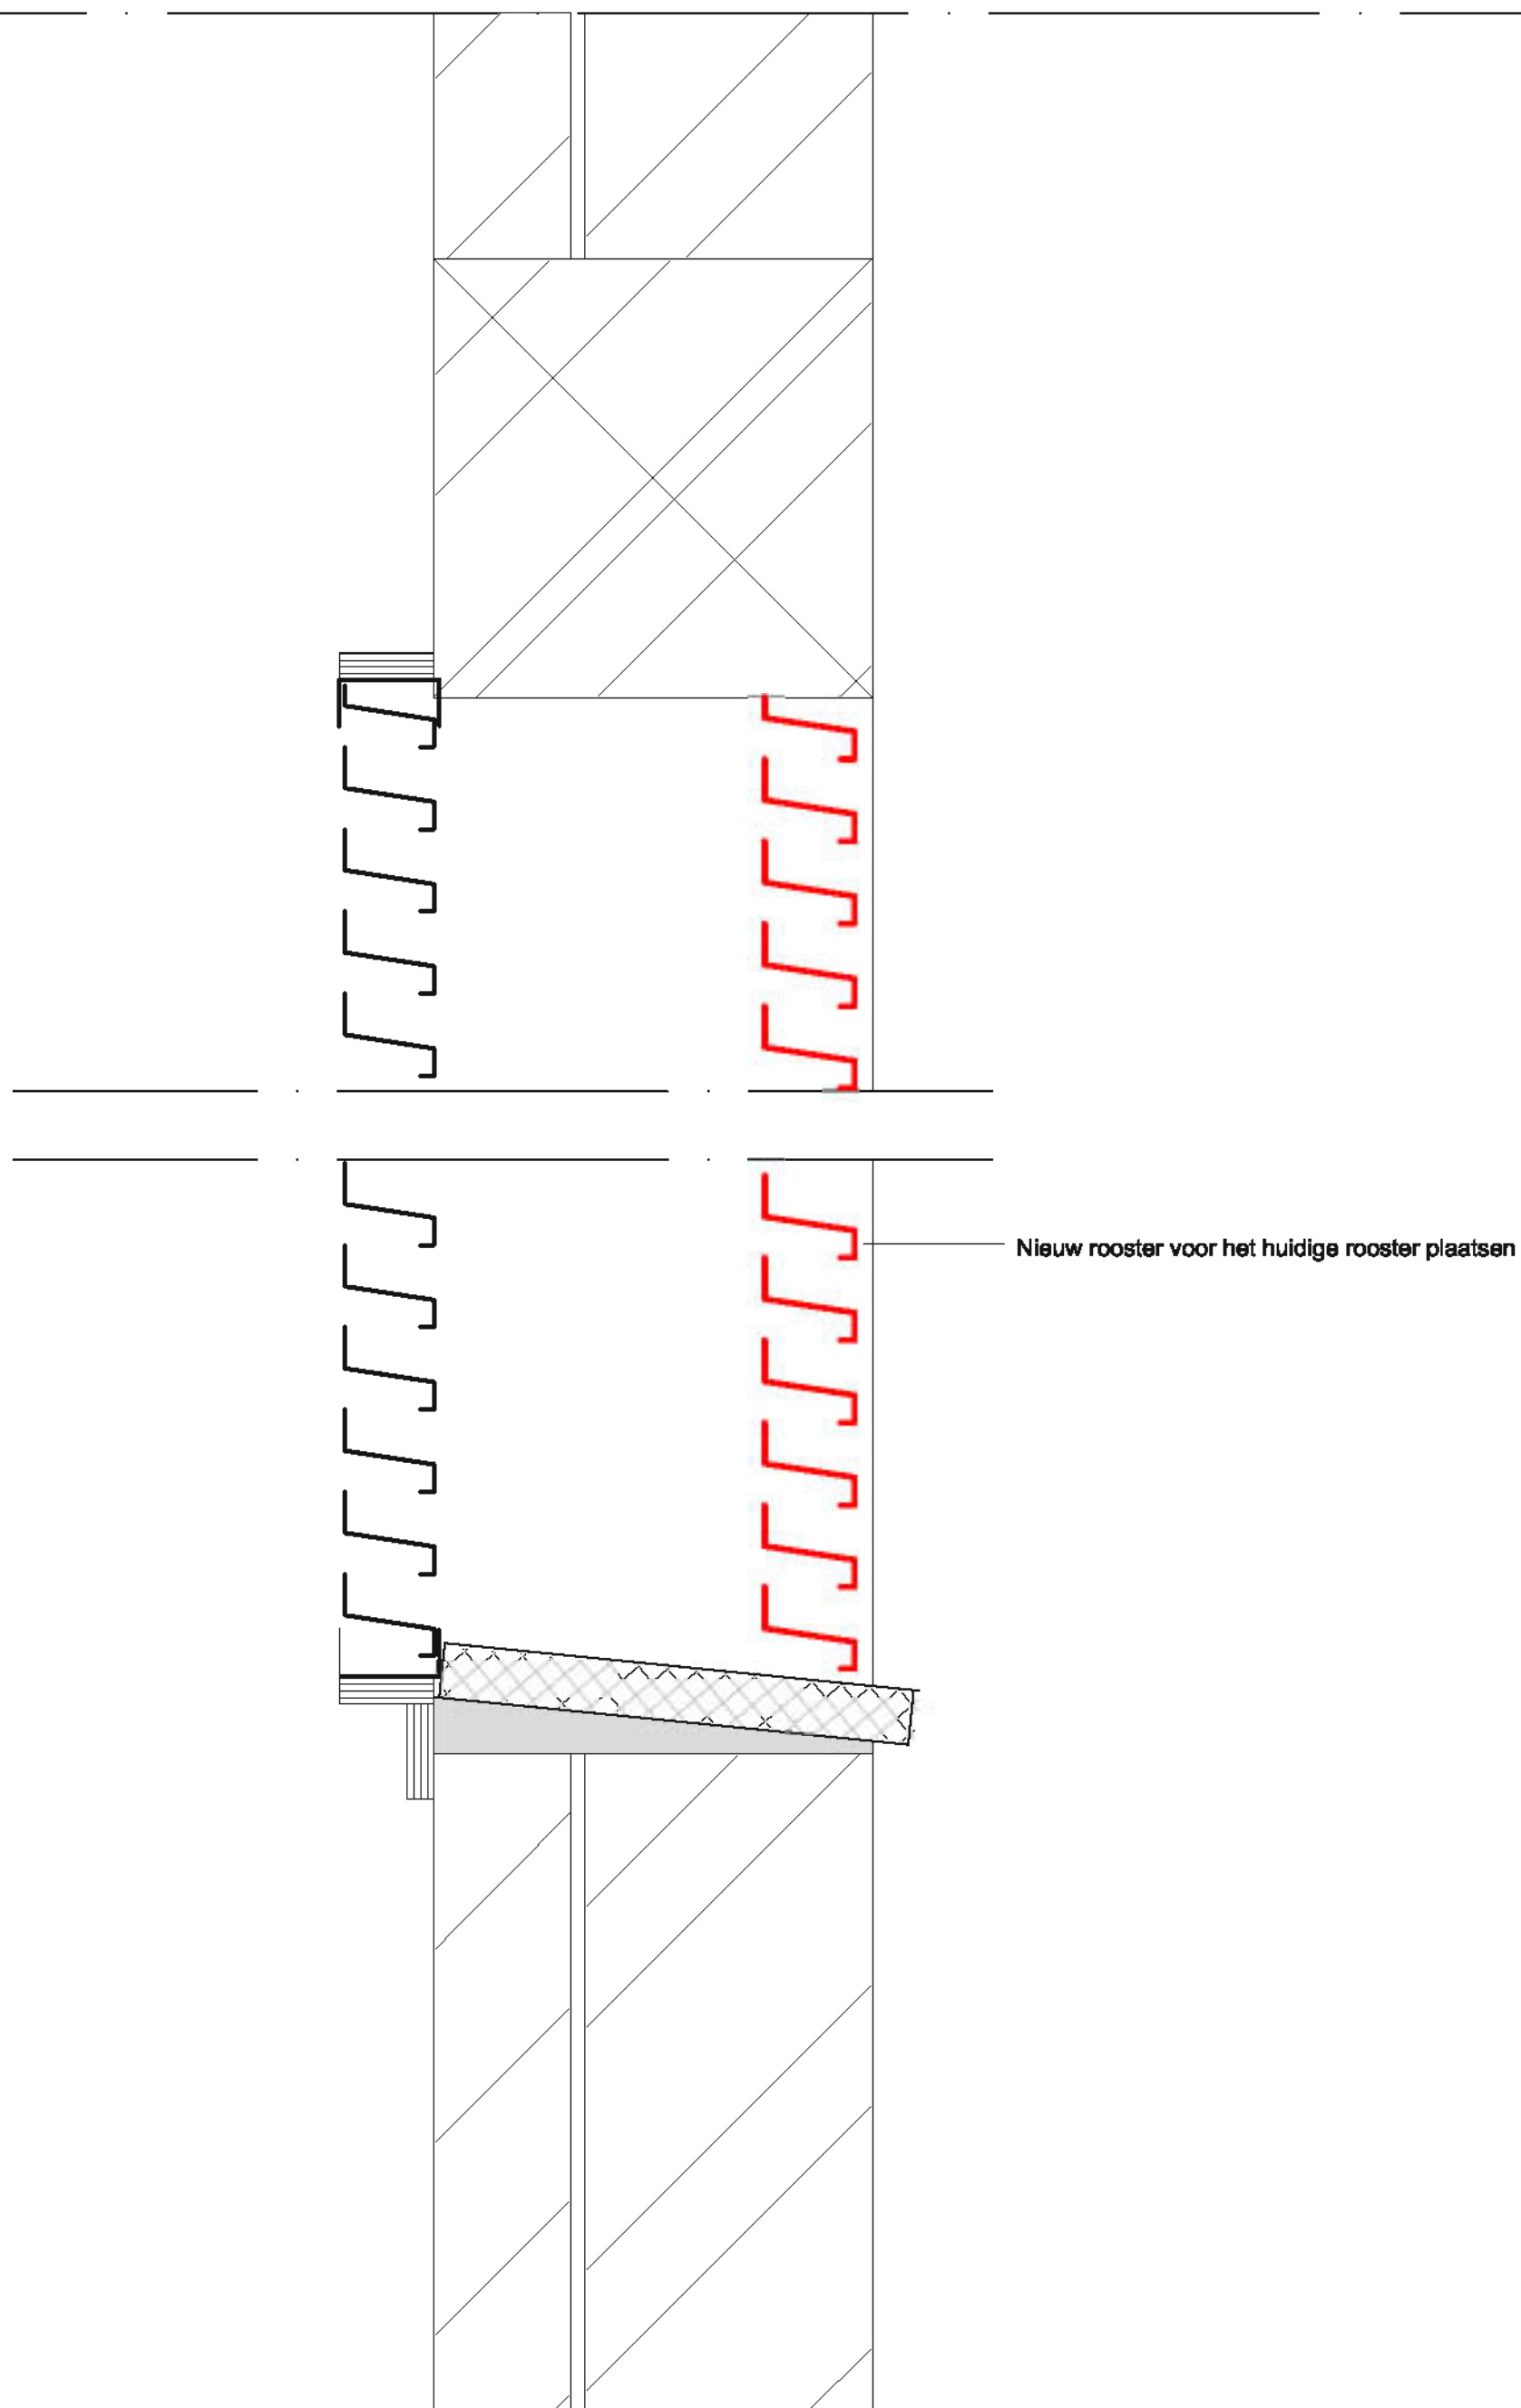
Figuur V-1      Regeninslagwerende roosters

Aansluiting rooster tbv luchtbehandeling
