## **Onderzoek gevel- en daklekkages**

Poldertoren te Emmeloord

Referentie: Wk110130aaA0.pk  
Status: **definitief**  
Datum: 15 februari 2012

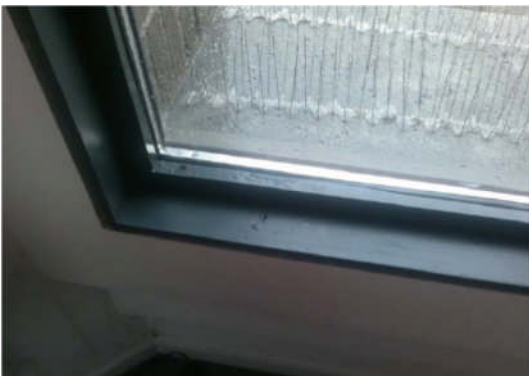
**Foto 2.3: Lekkages 6 oktober 2011 – kozijnen.**

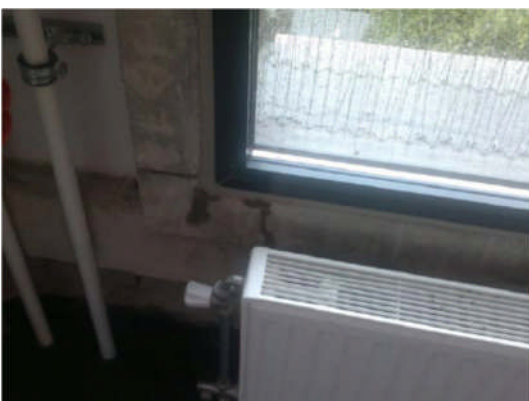
**Foto 2.4: Lekkages 6 oktober 2011 – rondom kozijnen.**

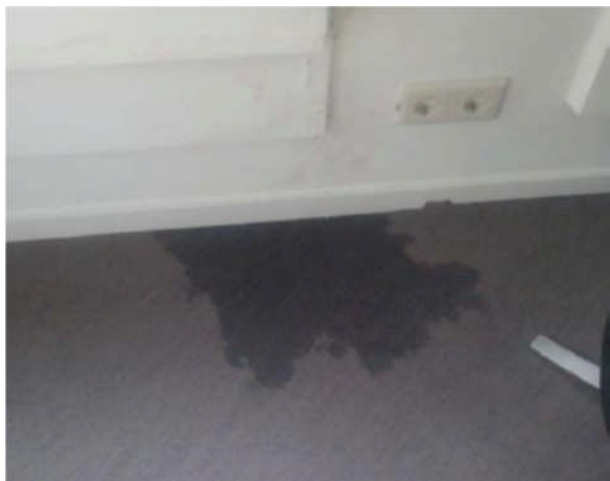
**Foto 2.5: Lekkages 6 oktober 2011 – rondom kozijnen.**

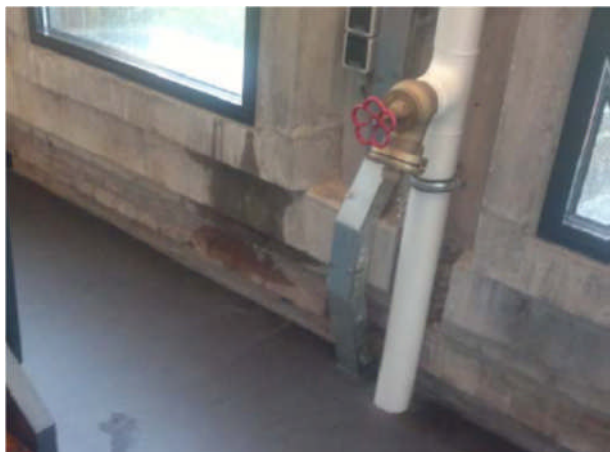
**Foto 2.6: Lekkages 6 oktober 2011 – rondom kozijnen/betonnen kaders.**

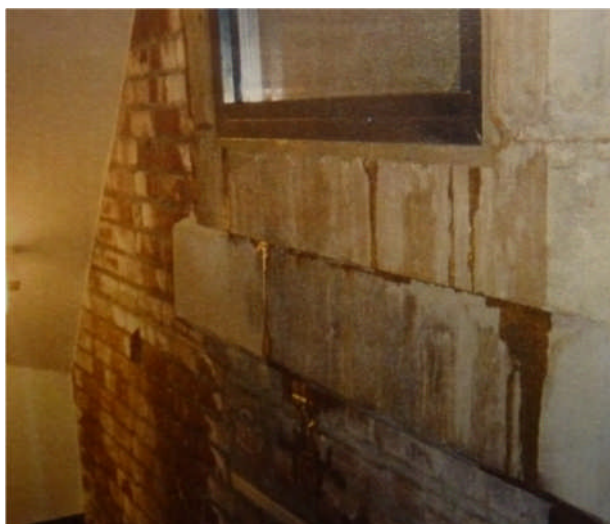
**Foto 2.7: Lekkages 12-11-2010 – betonnen kaders en doorslag door gevel.**

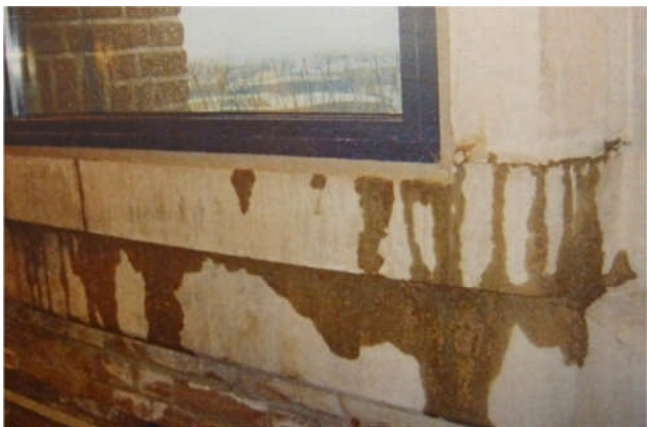
**Foto 2.8: Lekkages 12-11-2010 – betonnen kaders en doorslag door gevel.**

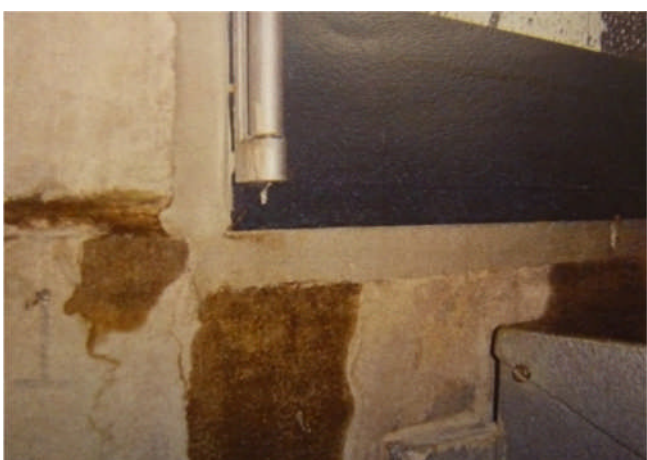
**Foto 2.9: Lekkages 12-11-2010 – betonnen kaders.**

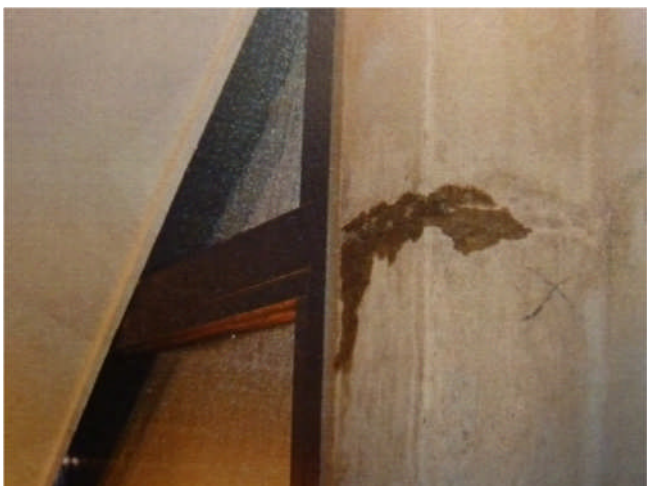
**Foto 2.10: Lekkages 12-11-2010 – betonnen kaders.**

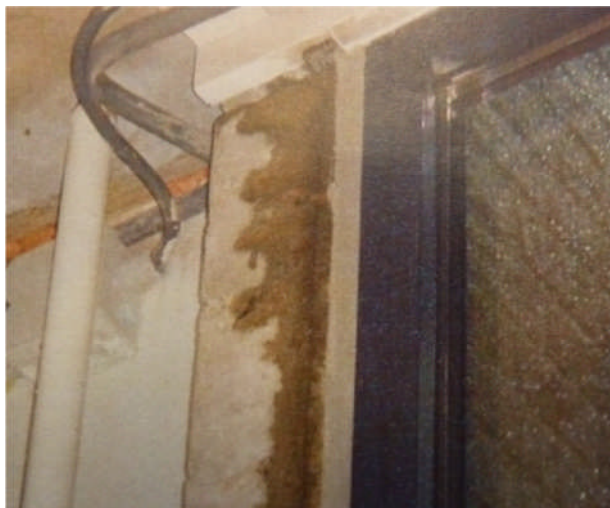
**Foto 2.11: Lekkages 12-11-2010 – betonnen kaders en doorslag door gevel.**

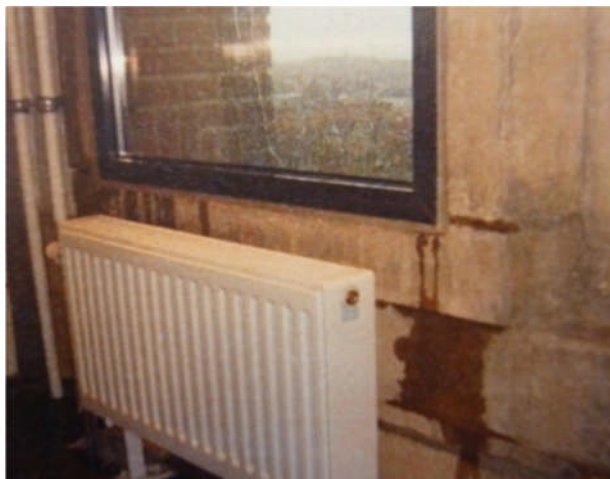
**Foto 2.12: Lekkages 12-11-2010 – betonnen kaders en aansluiting kozijn.**

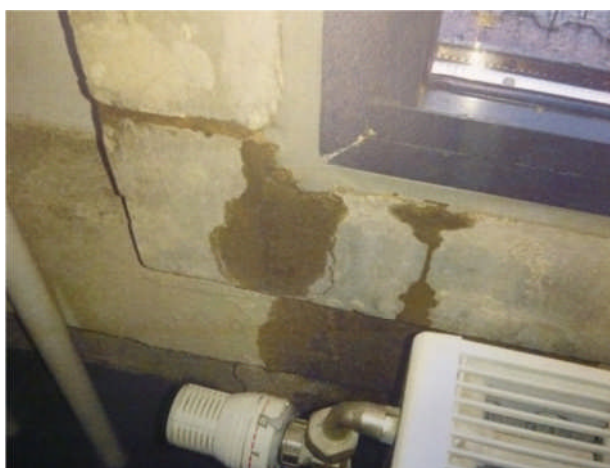
**Foto 2.13: Lekkages 23-10-2010 – betonnen kaders, aansluiting kozijn en kozijn zelf.**

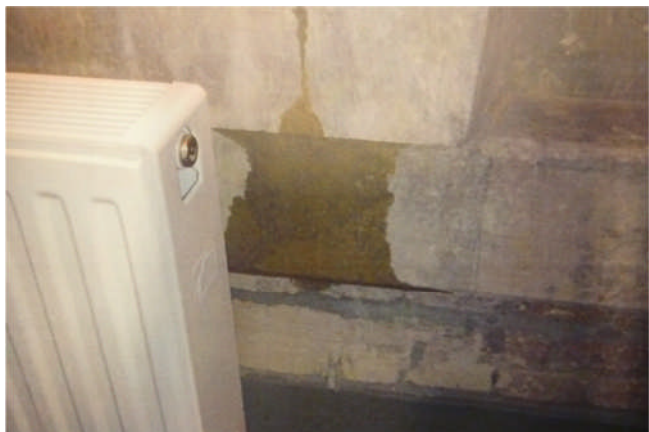
**Foto 2.14: Lekkages 23-10-2010 – betonnen kaders.**

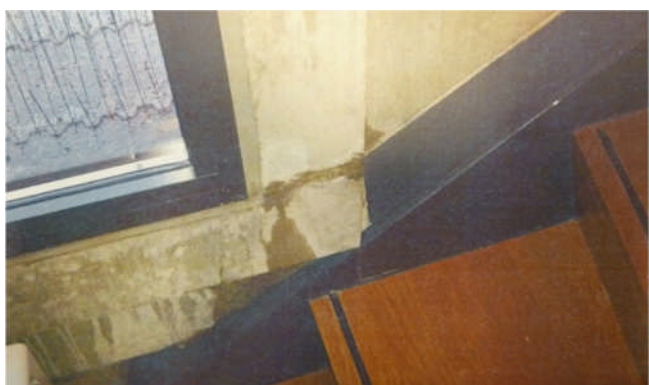
**Foto 2.15: Lekkages 23-10-2010 – betonnen kaders.**

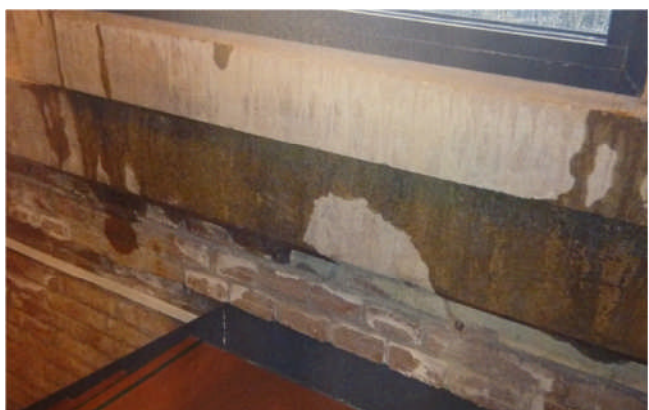
**Foto 2.16: Lekkages 23-10-2010 – betonnen kaders, aansluiting kozijn en doorslag door gevel.**

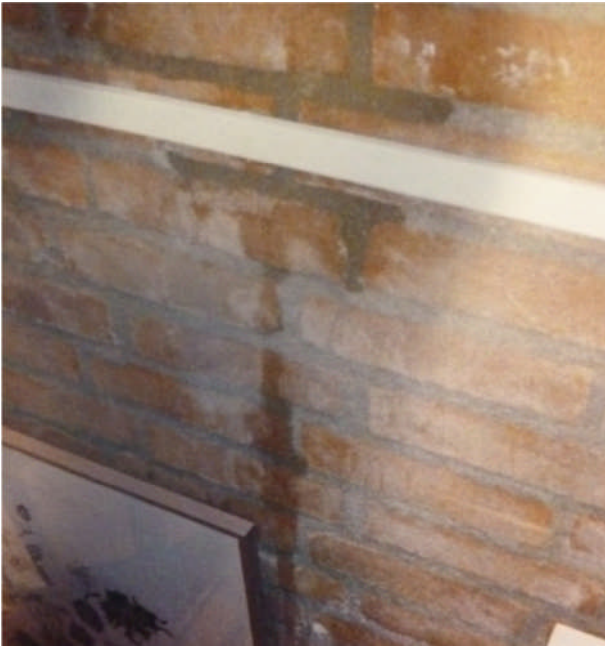
**Foto 2.17: Lekkages 23-10-2010 – doorslag door gevel.**

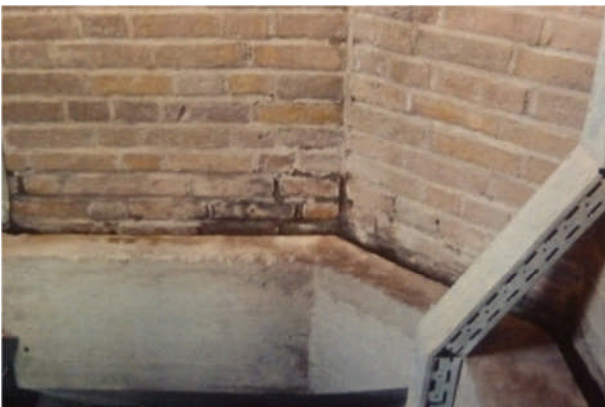
**Foto 2.18: Lekkages 25-07-2011 – doorslag door gevel.**

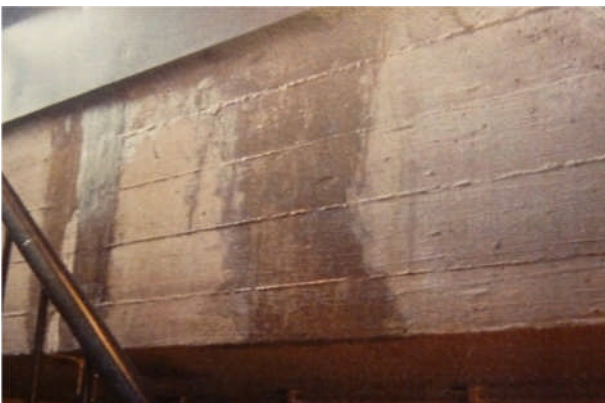
**Foto 2.19: Lekkages 25-07-2011 – betonnen kaders.**

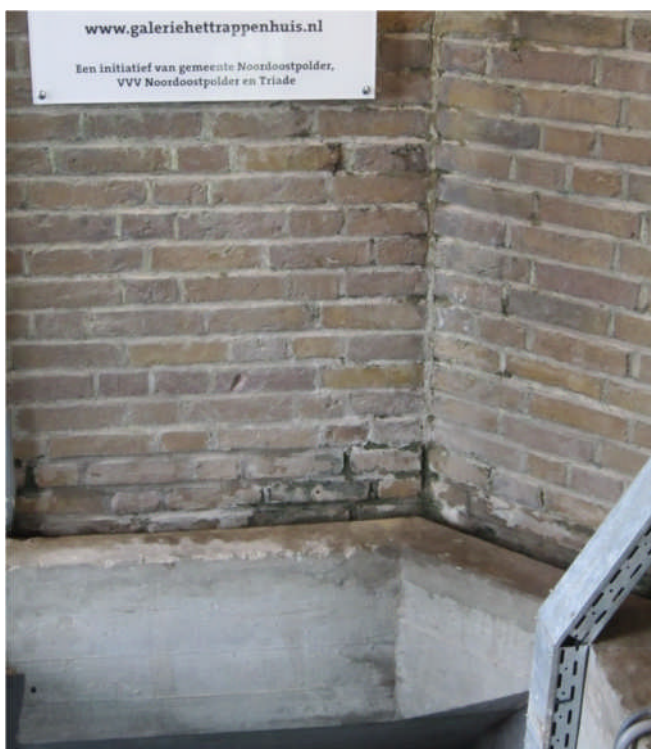
Foto 4.1: Vochtdoorslag gevel 12<sup>e</sup> verdieping.

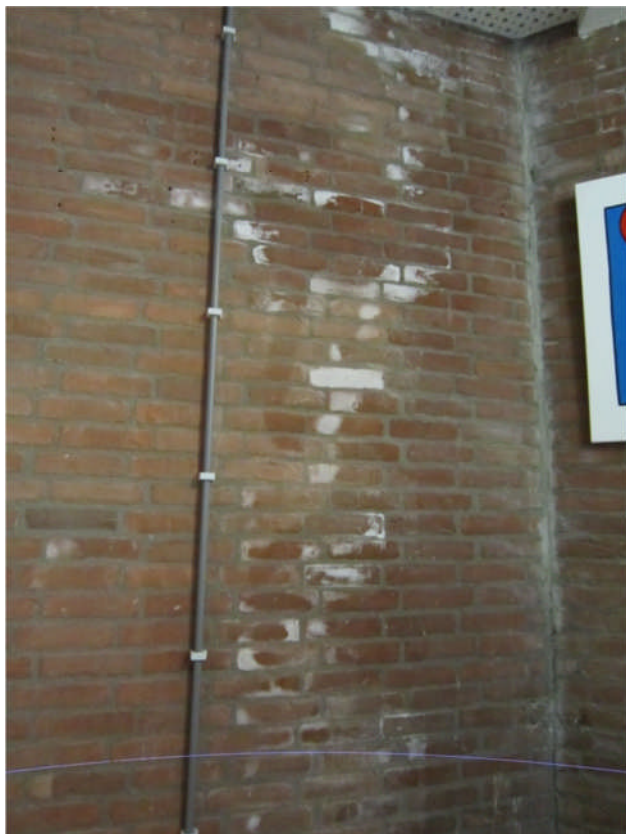
**Foto 4.3: Vochtdoorslag 2<sup>e</sup> verdieping.**

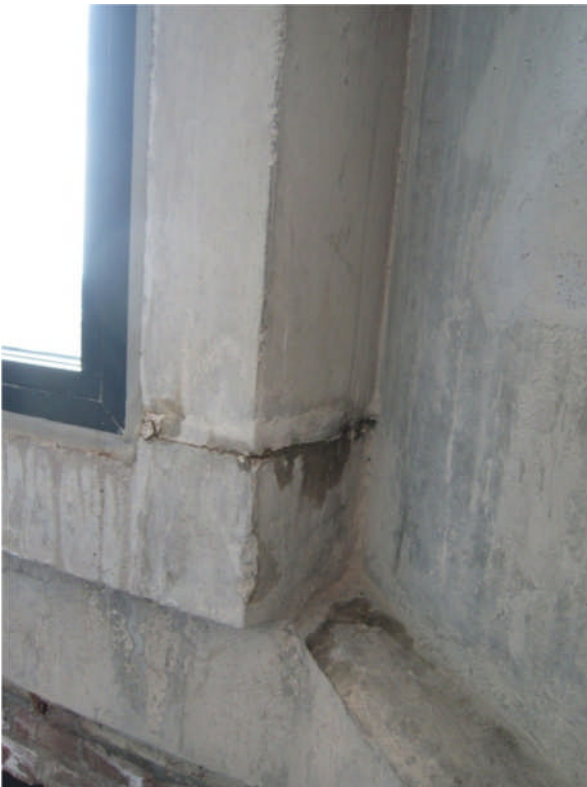
**Foto 4.6: Leksporen ter plaatse van de stuiknaden van de betonnen kaders.**

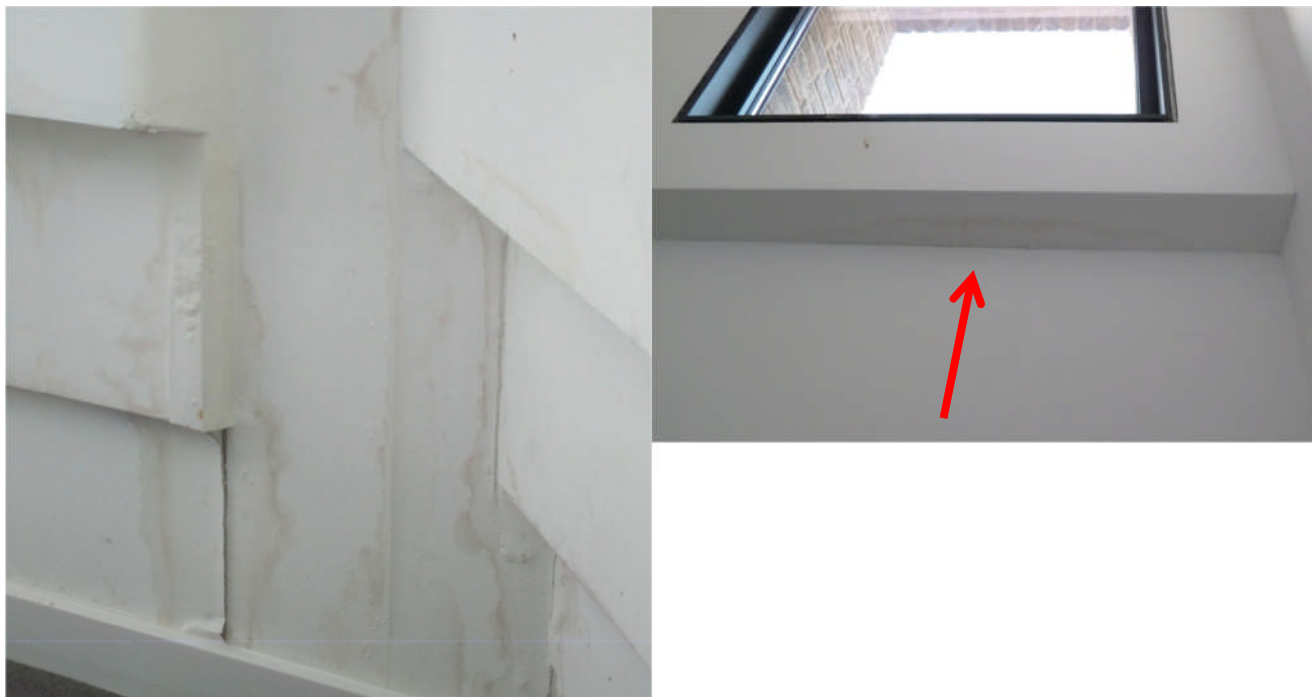
**Foto 4.7: Leksporen ter plaatse van de gipsafwerking onder de ramen – 7<sup>e</sup> verdieping (links) en 10<sup>e</sup> verdieping (rechts).**

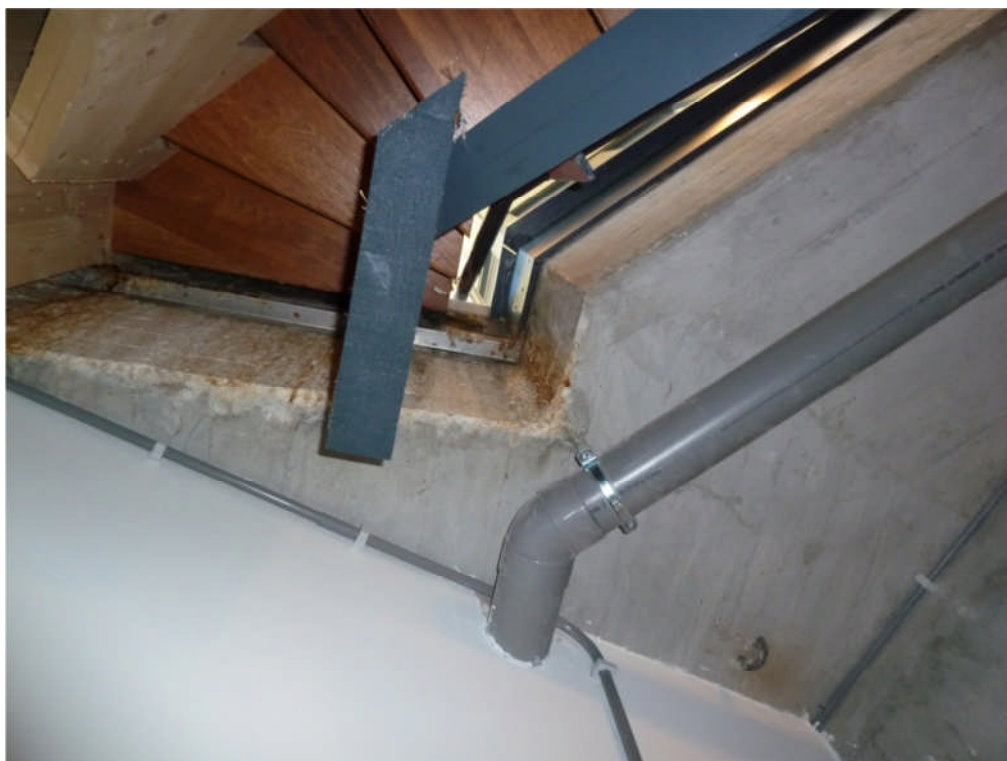
**Foto 4.10: Leksporen ter plaatse van plafond, komend vanaf het dak.**

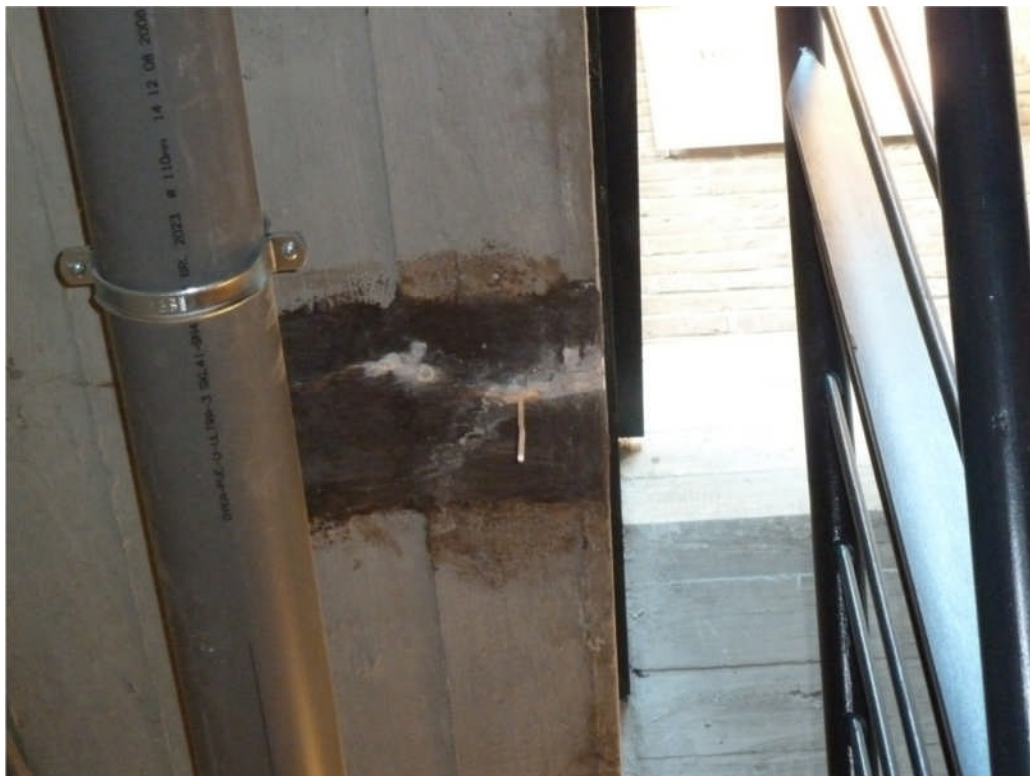
**Foto 4.11: Leksporen en kalkpegel ter plaatse van plafond.**

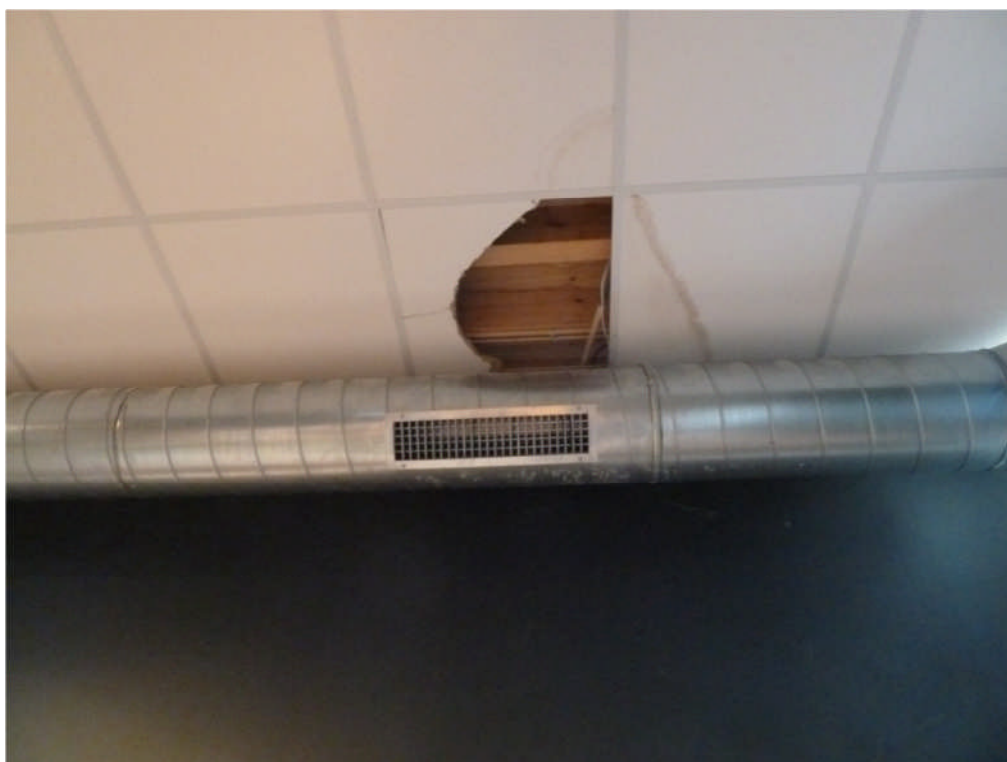
**Foto 4.12: Leksporen op het plafond – verdieping onder 'omloopje'.**

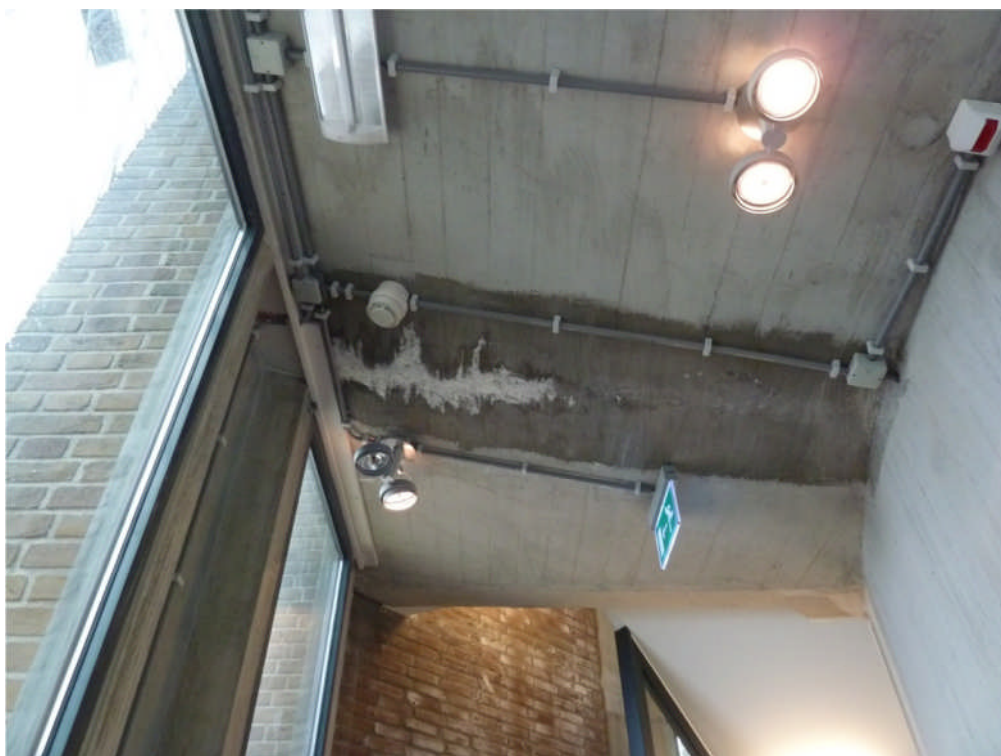
**Foto 4.13: Leksporen ter plaatse van het plafond – 7<sup>e</sup> verdieping (overloop).**

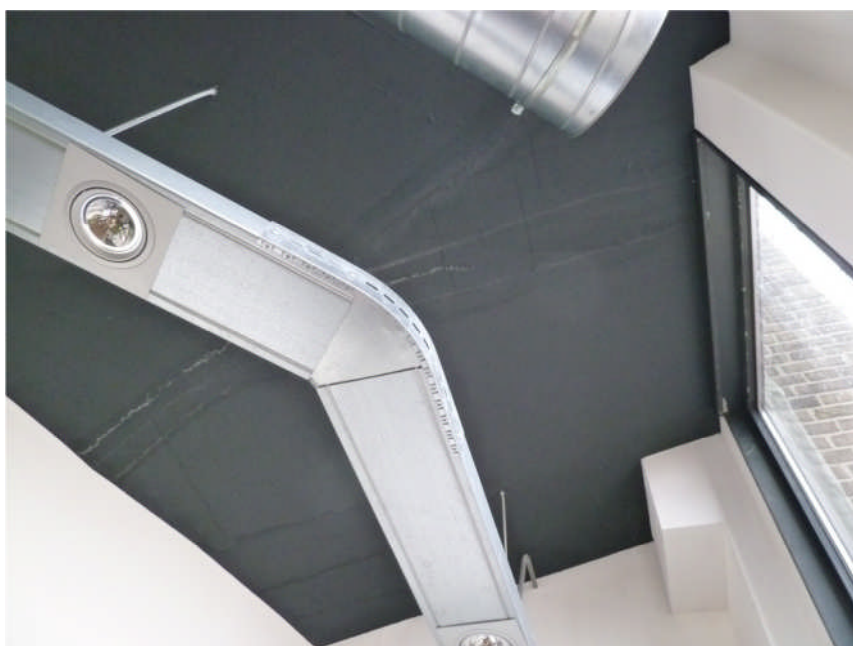
**Foto 4.14: Leksporen ter plaatse van het plafond – 7<sup>e</sup> verdieping.  
Ook oude lekkagesporen waargenomen op elektragoot.**

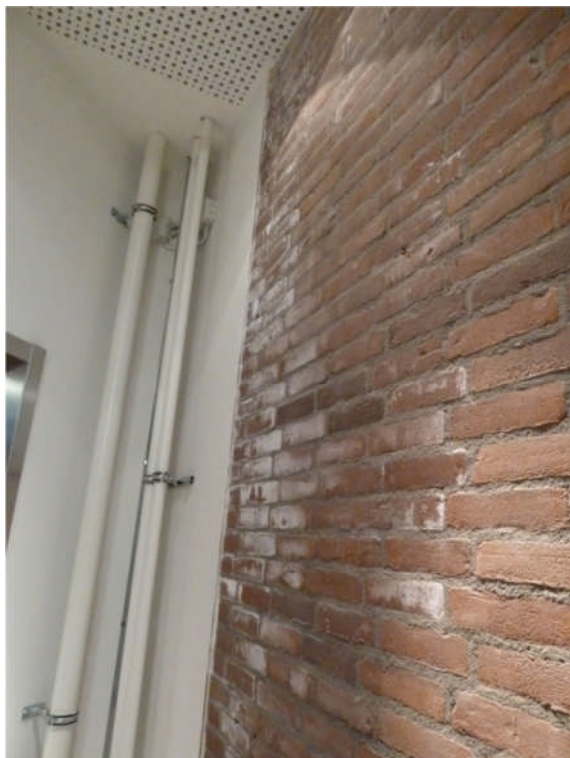
**Foto 4.15: Vochtdoorslag gevel – 10° verdieping.**

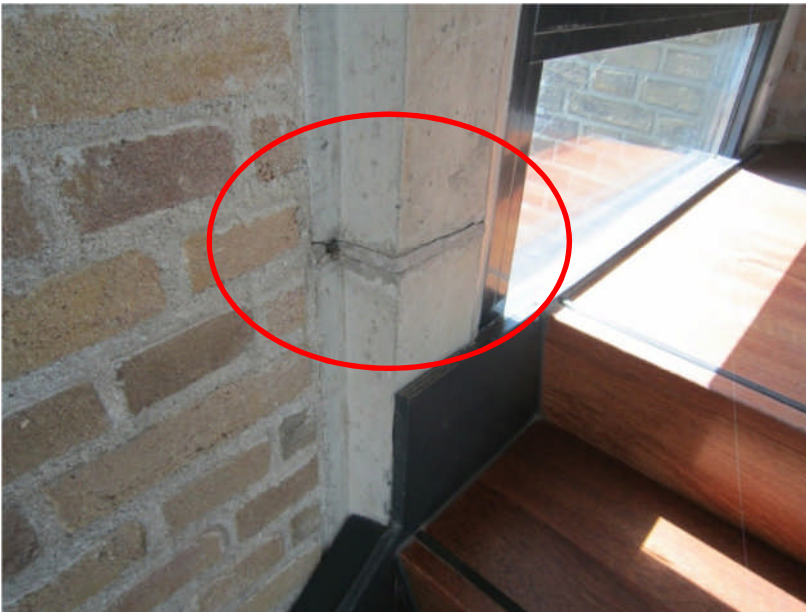
**Foto 4.18:** Betonnen kader rondom raam – stuiknaden zijn gedicht met mortel echter er is een krimpnaad ontstaan. Tevens is de morteldichting niet meer geheel aanwezig.

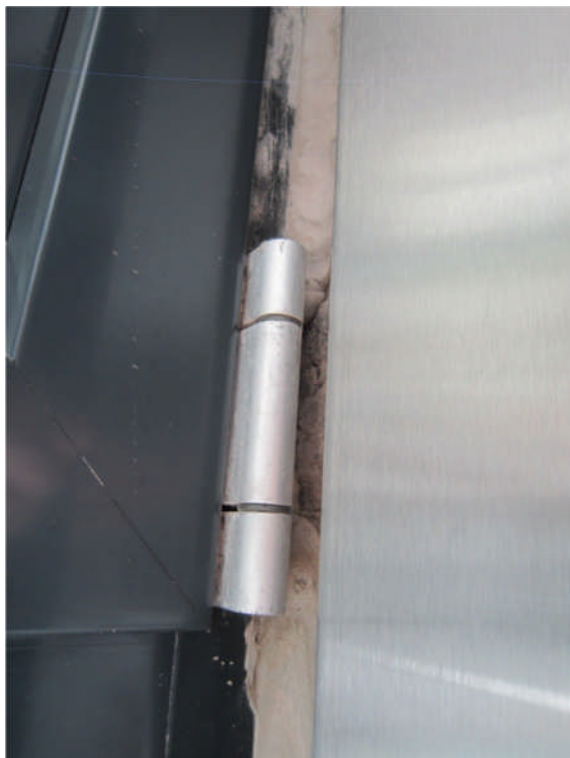
**Foto 4.20: Op een aantal plaatsen is de kitdichting, die dient als luchtdichting, achter de scharnieren niet doorgezet.**

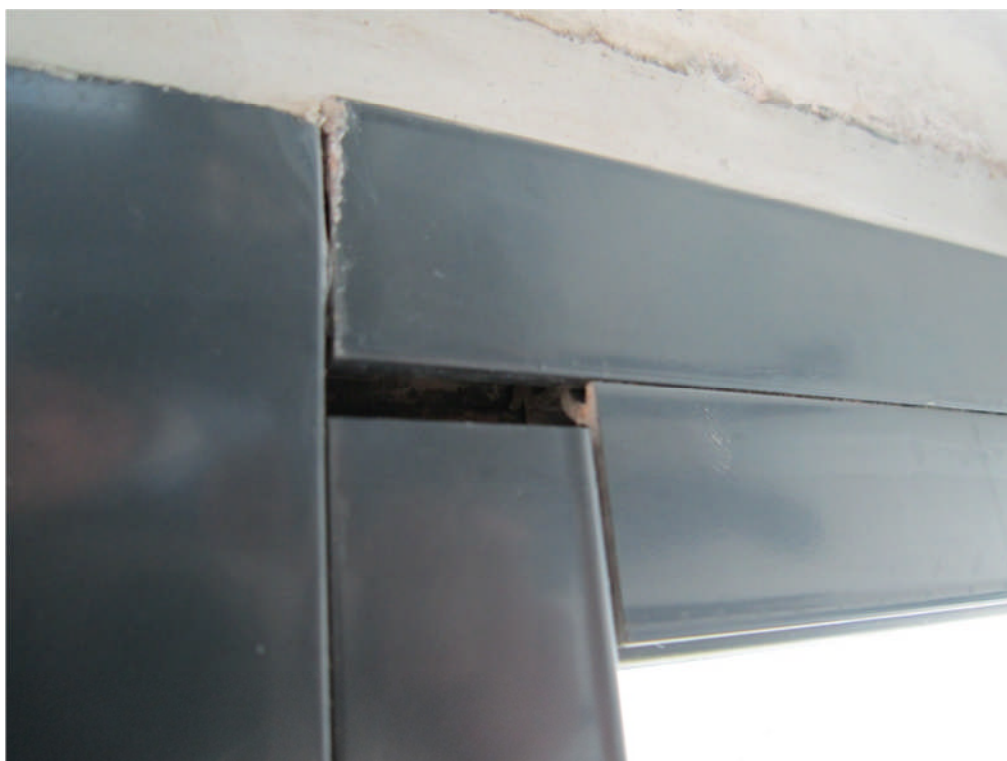
**Foto 4.21: Op diverse plaatsen sluiten de glaslatten zeer slecht. Ook liggen de glaslatten niet altijd in één vlak.**

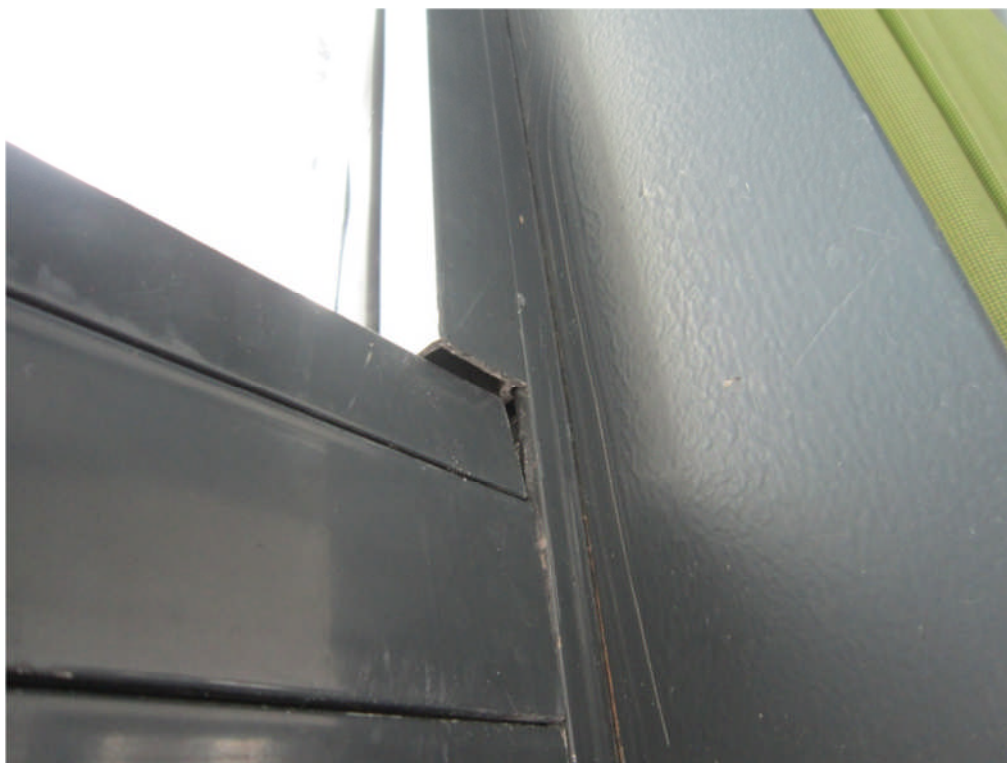
**Foto 4.25: Glaslatten liggen niet in één vlak en sluiten in de hoeken slecht.**

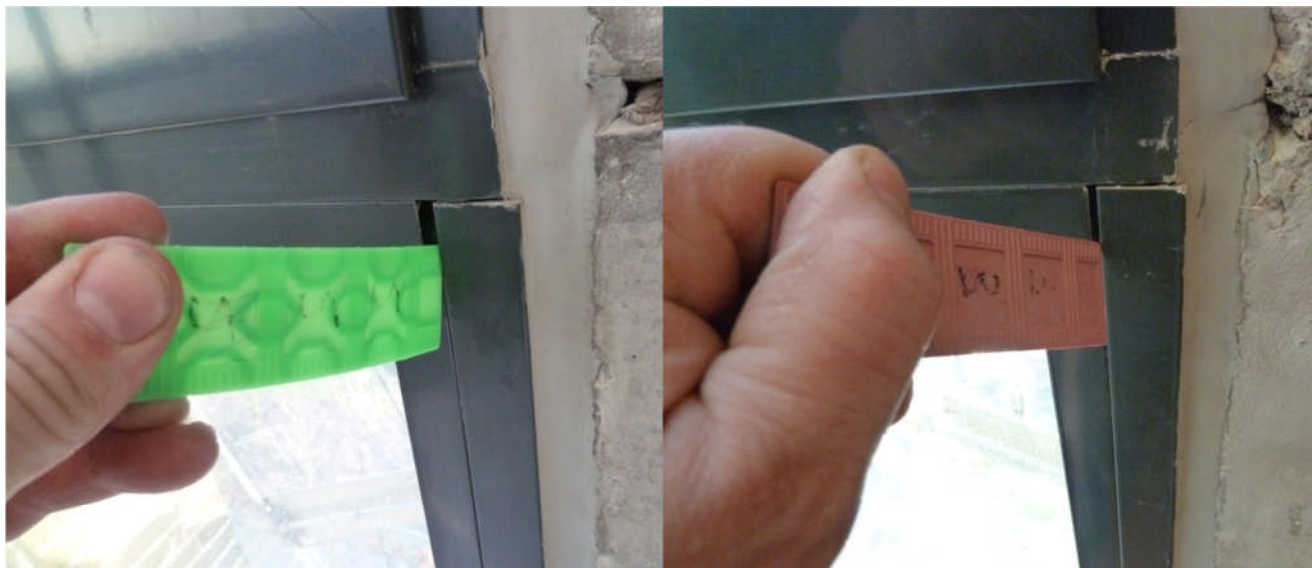
**Foto 4.26: 8<sup>e</sup> verdieping – overloop: openingen tussen glaslatten soms wel 3-5 mm. Maximale maat is 0,5 mm volgens VMRG.**

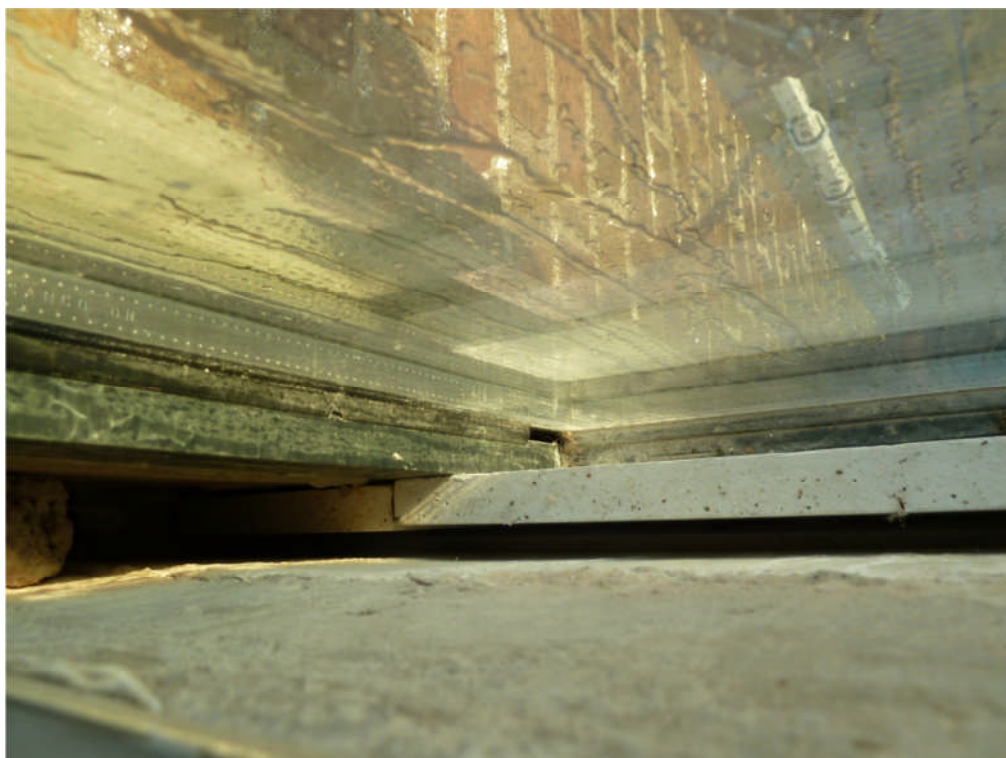
**Foto 4.27: 8<sup>e</sup> verdieping – overloop: ook hier sluiten de rubbers in de hoeken niet. Overigens is deze plek vrijwel niet bereikbaar vanwege de vloerrand. Ook onderhoud (reiniging) is hier niet mogelijk.**

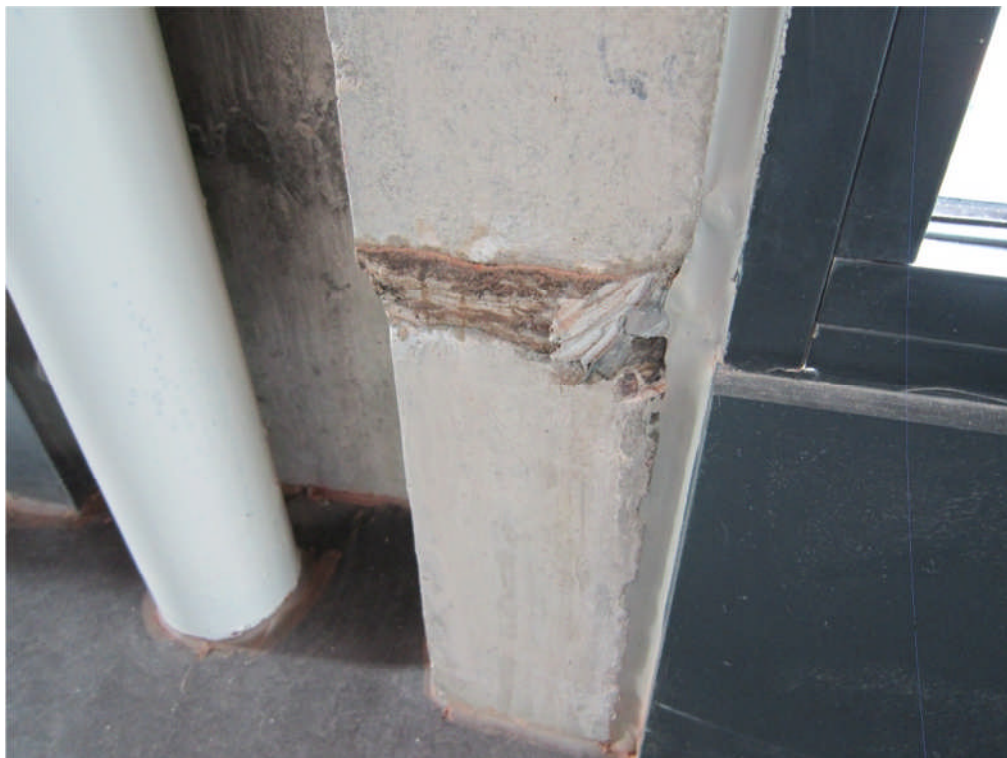
**Foto 4.28: De naden tussen de elementen van het betonkader zijn gedicht met kit (of andere middelen zoals mortel). Te zien is dat dit onzorgvuldig is gebeurd. Een goede dichting is hier dus niet aanwezig.**

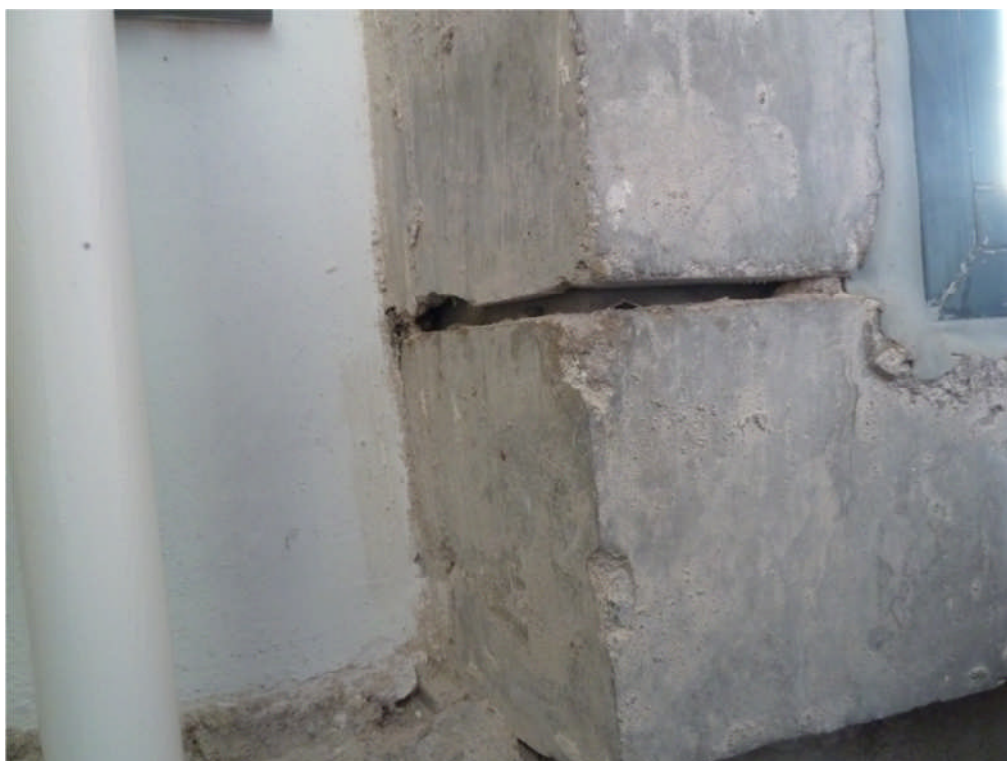
**Foto 4.29: 7<sup>e</sup> verdieping (overloop) – enkele naden tussen de betonnen elementen staan zelfs (deels) open.**

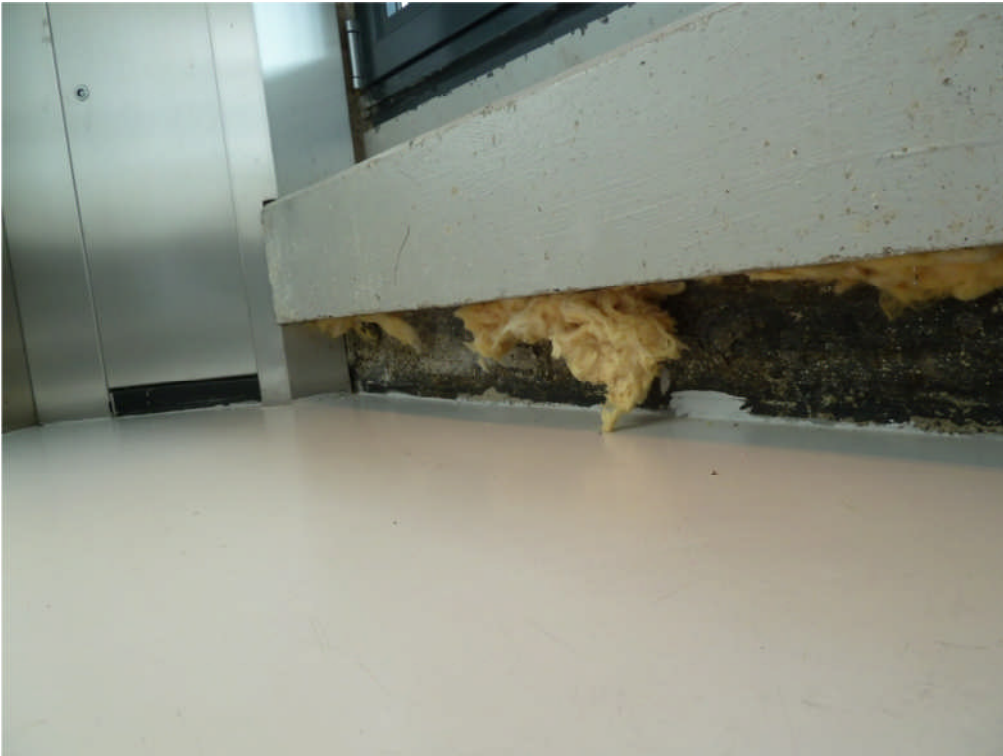
**Foto 4.30: 12<sup>e</sup> verdieping – lifthal: onder het betonnen kader is geen luchtdichting aanwezig. Hier is getracht de constructie te dichten met minerale wol. Minerale wol is niet luchtdicht.**

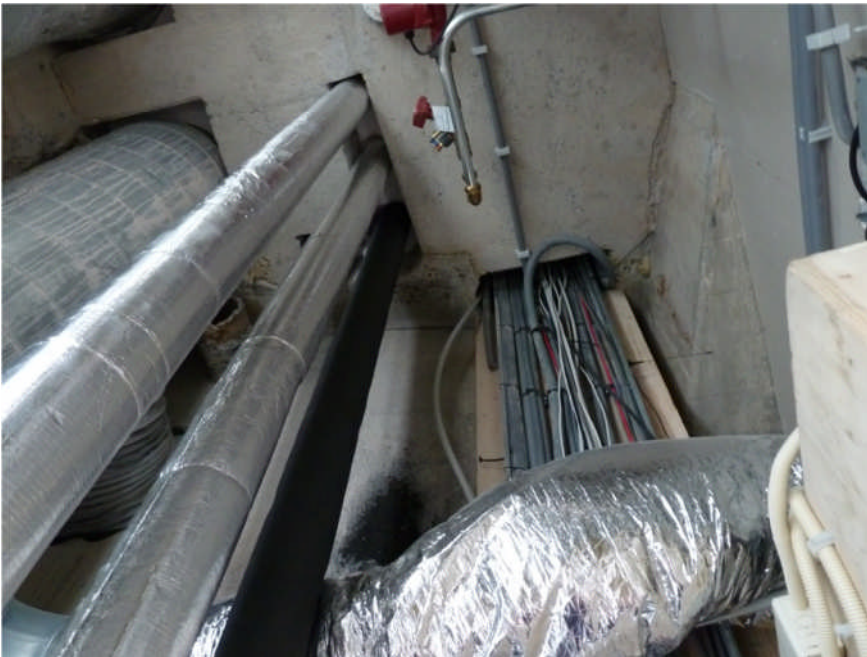
**Foto 4.31: 7<sup>e</sup> verdieping – zonder onderdruk met een Blower (zie volgende foto) wordt al een luchtstroming uit de schacht ervaren. Met onderdruk is deze luchtstroming vele malen groter. De doorvoeringen van de installaties zijn niet luchtdicht uitgevoerd.**

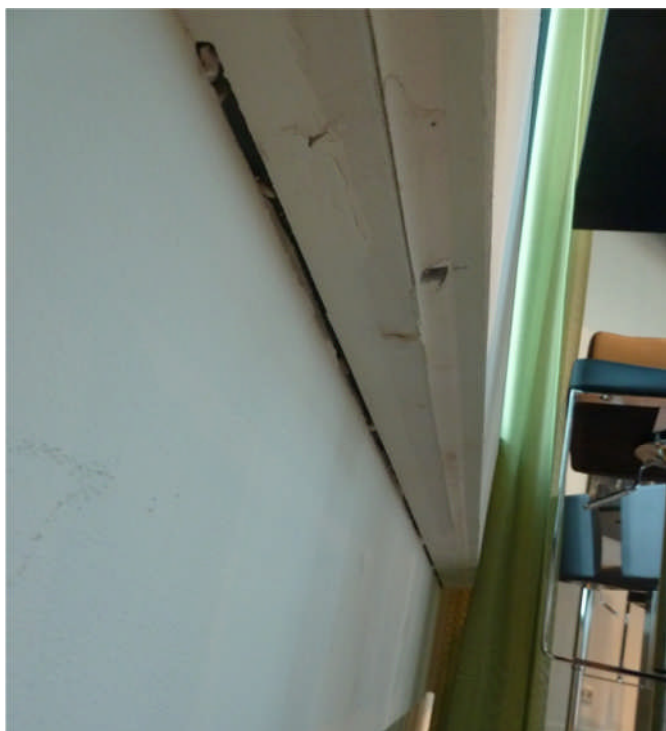
**Foto 4.36: 7<sup>e</sup> verdieping – ook onder het betonnen kader (dat hier is afgewerkt met een gipsplaat) zijn luchtlekken aanwezig.**

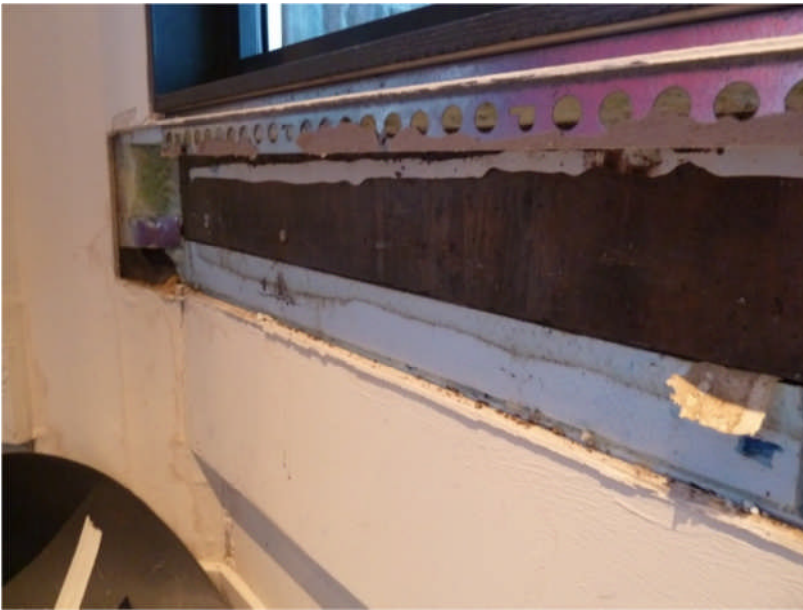
Foto 4.42: Op de 7<sup>e</sup> verdieping is ter plaatse van een kozijn de afwerking verwijderd. Zichtbaar is dat het beton zeer nat (klam) is.

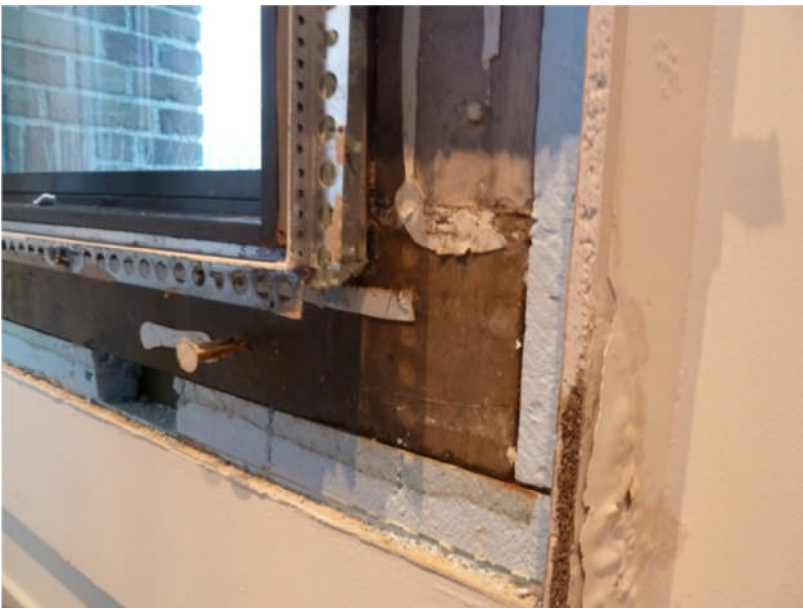
Foto 4.43: De betonnen kaders zijn afgewerkt met een XPS-isolatie. Dit is zorgvuldig gebeurd. Luchtdichtingen ontbreken echter. Ook een dampremmende laag ontbreekt hier, echter naar verwachting geeft dit slechts een beperkt risico op inwendige condensatie. Door luchtlekken is de kans op inwendige condensatie wel groot.

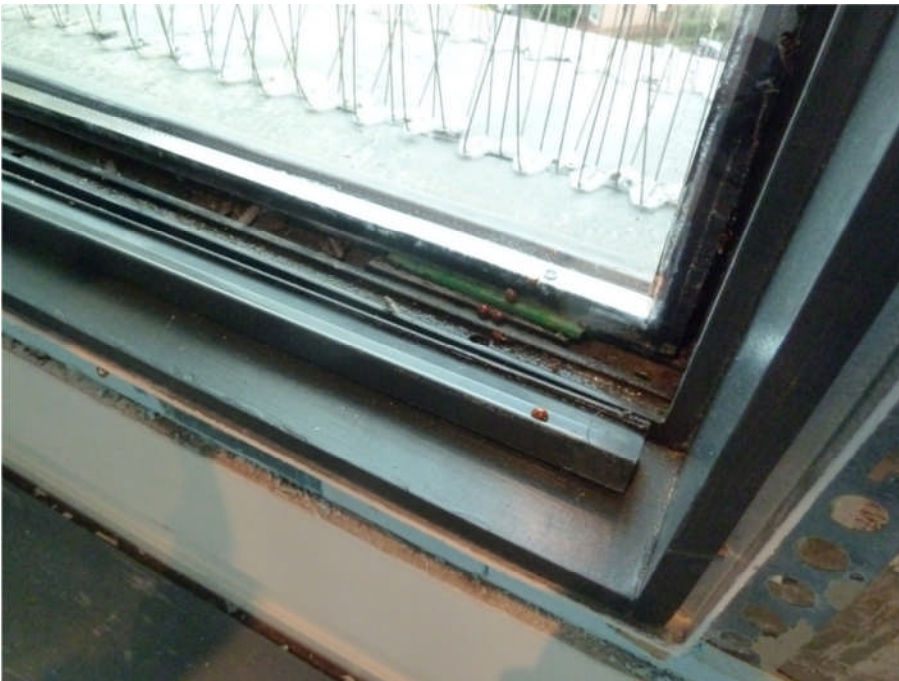
**Foto 4.45: 7<sup>e</sup> verd. – zeer veel vervuiling in de glassponning. Ontwatering kan zo niet afdoende plaatsvinden.**

Overige constatering die zijn gedaan (niet zichtbaar op de foto): er is een verschil in diktes van de beglazingsrubbers (maar ook in breedte glaslatten en diktes glas) waardoor de beglazingsdruk niet overal hetzelfde is – dit verklaart waarom sommige rubbers los zitten / in de buitensponning van betreffend kozijn is geschroefd – in deze sponning behoort niet geschroefd te worden.

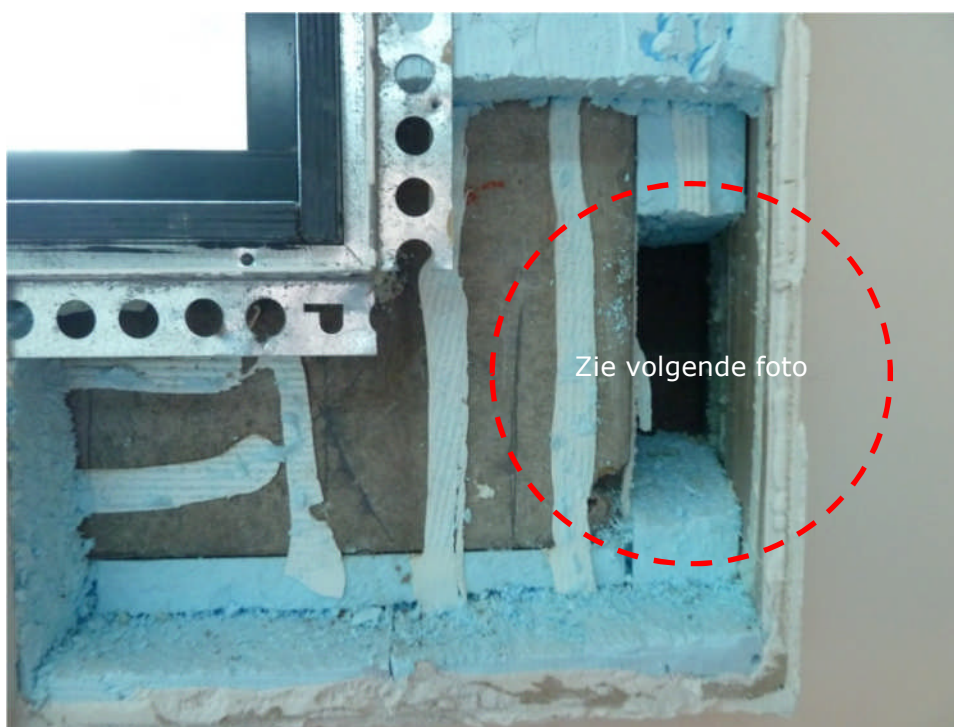
Foto 4.48: Ook hier is de betonconstructie rondom zorgvuldig met XPS geïsoleerd. Het beton is hier niet nat.

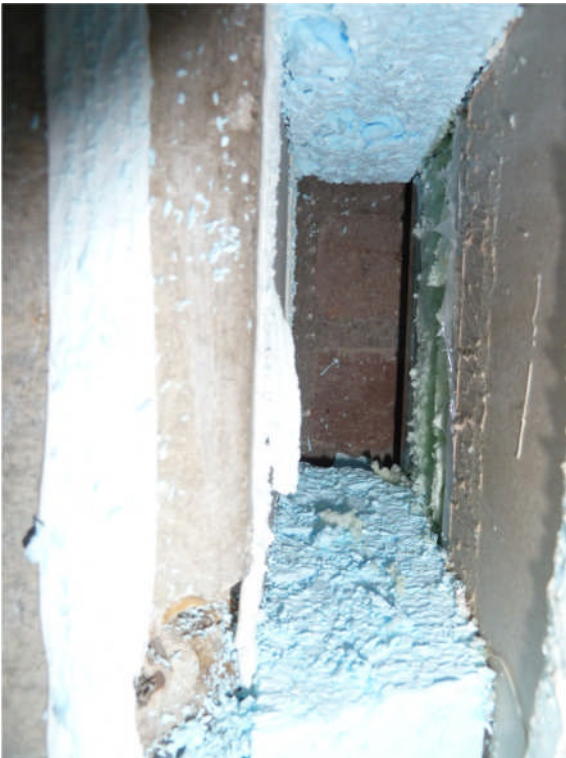
**Foto 4.49: Na het verwijderen van een stuk XPS (naast het betonkader) is de buitengevel zichtbaar. Achter de voorzetwand is een kleine spouw aanwezig. Uit deze spouw komt relatief koude lucht. Ook niet vreemd want het metselwerk is sterk onderhevig aan de buitentemperatuur. Echter door een slechte luchtdichting (aan de binnenzijde) – zie hiervoor ook paragraaf 4.3 - komt deze koude lucht wel naar binnen.**

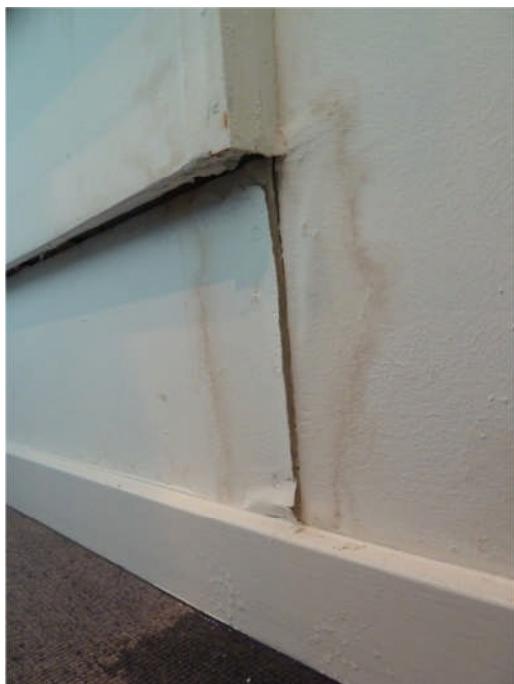
**Foto 4.53: Sproeitest 7<sup>e</sup> verdieping (restaurant) – lekkage binnen enkele minuten onder het raam – bouwkundig kader.**
