## **Onderzoek gevel- en daklekkages**

Poldertoren te Emmeloord

Referentie: Wk110130aaA0.pk  
Status: **definitief**  
Datum: 15 februari 2012

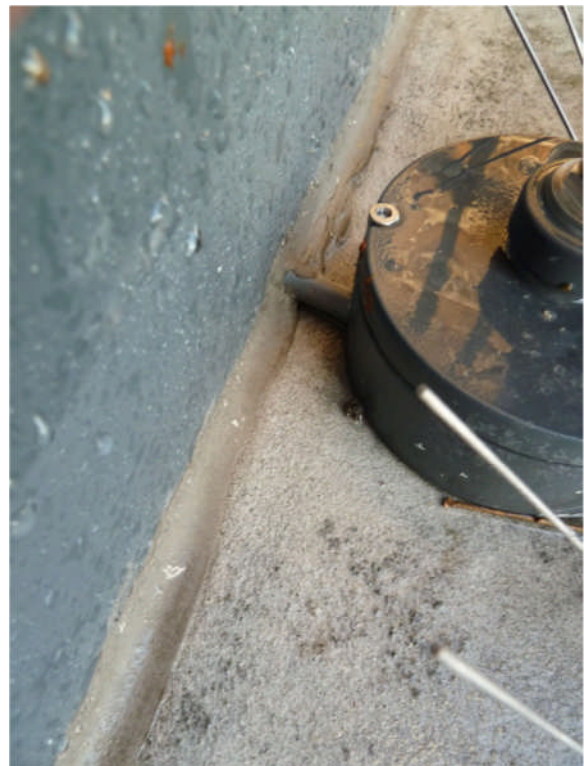
**Foto 4.60: Sproeitest 12<sup>e</sup> verdieping lifthal - lekkage ter plaatse doorvoering kabel (linker raam). Foto rechts is situatie buiten.**

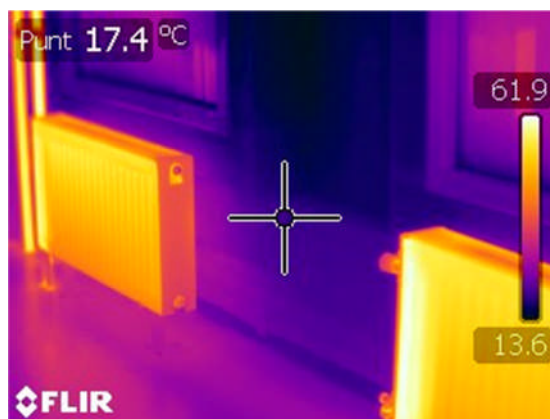
Foto 4.67a: Positie van infraroodopname.

Foto 4.67b: Temperaturen ongeïsoleerde gevel met daarvoor een tweetal radiatoren.

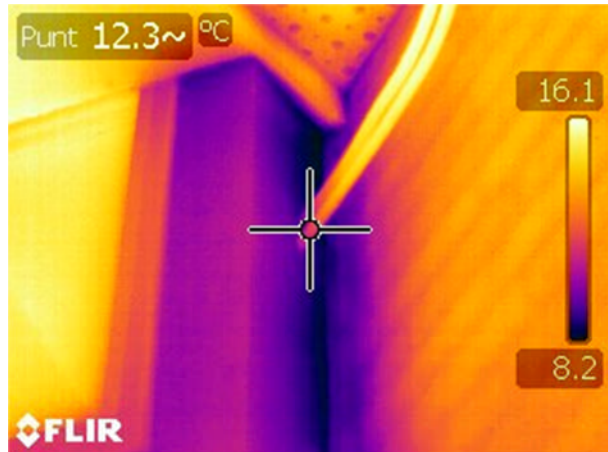
Foto 4.67m: Positie van infraroodopname.

Foto 4.67n: Thermische lekken (vooral koudebrug) zijn zichtbaar. De constructie is hier niet geïsoleerd.

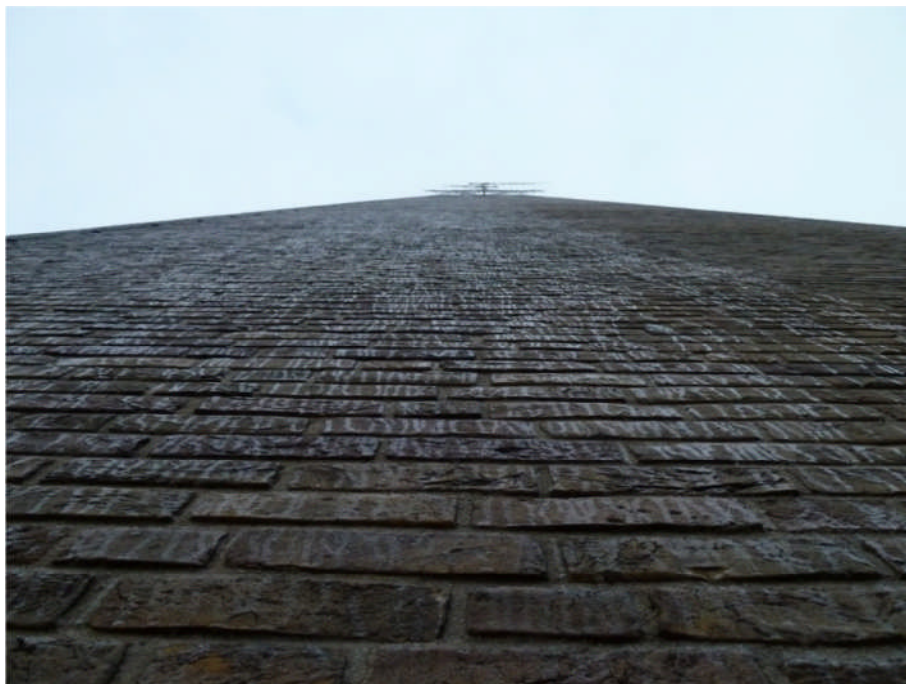
**Foto 4.70:** Het condensaat (gehele gevel is nat), als gevolg van nachtelijke onderkoeling, is als een 'film van waterparels/-stroompjes' op de gevel zichtbaar.

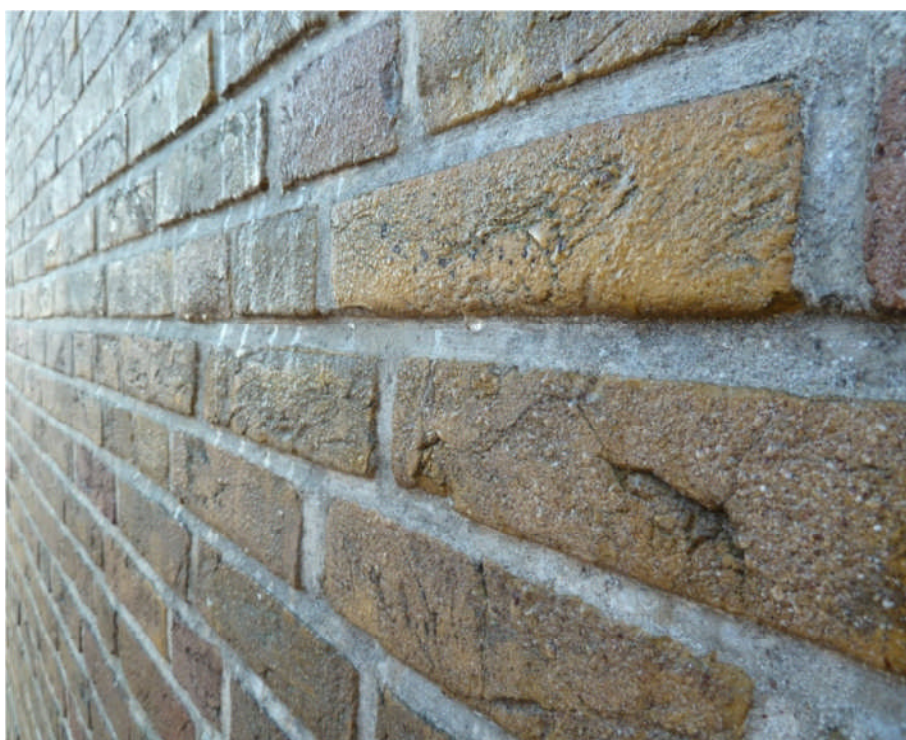
**Foto 4.71:** Het condensaat (gehele gevel is nat), als gevolg van nachtelijke onderkoeling, is als een 'film van waterparels/-stroompjes' op de gevel zichtbaar.

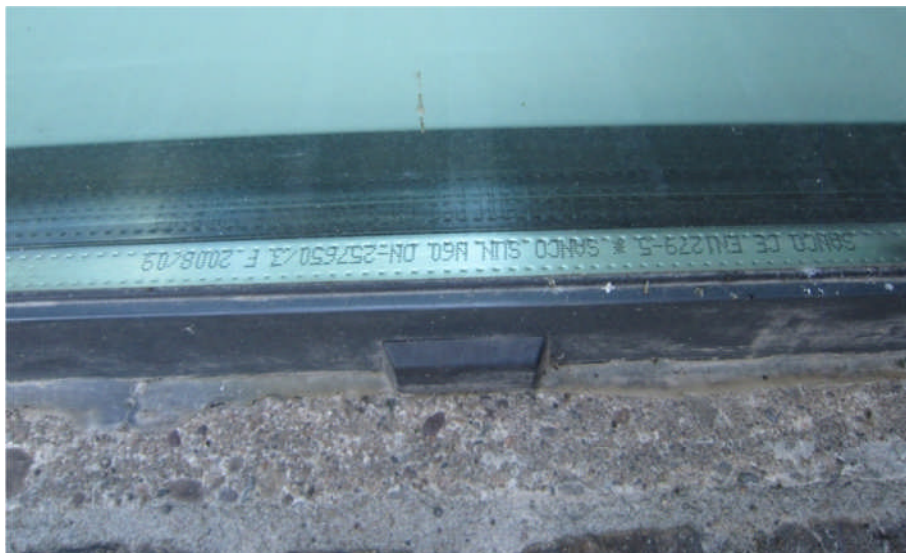
**Foto 4.72: Begane grond - de aluminium kozijnen in de gevel zijn op veel plaatsen vrij laag geplaatst. Ontwatering van het kozijnsysteem kan zo niet goed plaatsvinden omdat het ontwateringskapje vrijwel op de ondergrond rust.**

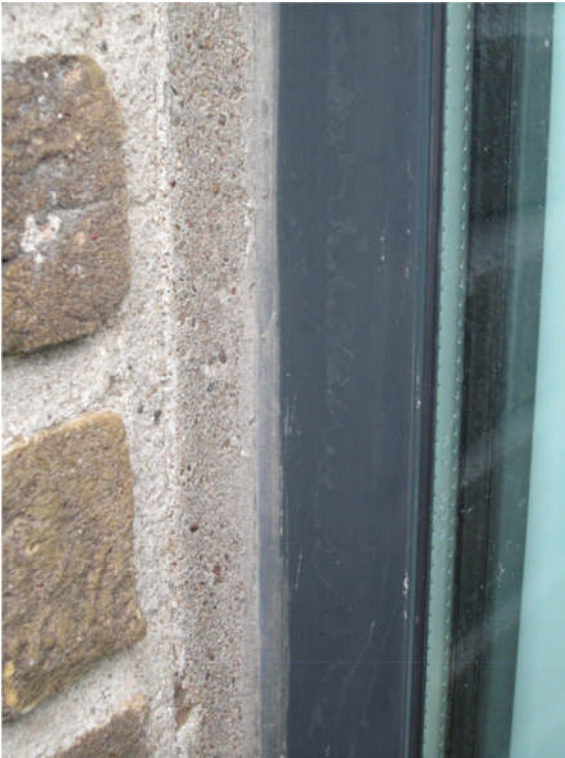
**Foto 4.74:** De aluminium kozijnen, ter hoogte van de begane grond, zijn (t.p.v. de aansluiting op het bouwkundige kader) rondom niet voorzien van een 'extra' dichtingsband (zoals die hoger wel voorkomt) Op deze foto is het betonnen kader rondom het kozijn zichtbaar. Waar wel een 'extra' dichtingsband is aangebracht is dit kader niet meer zichtbaar.

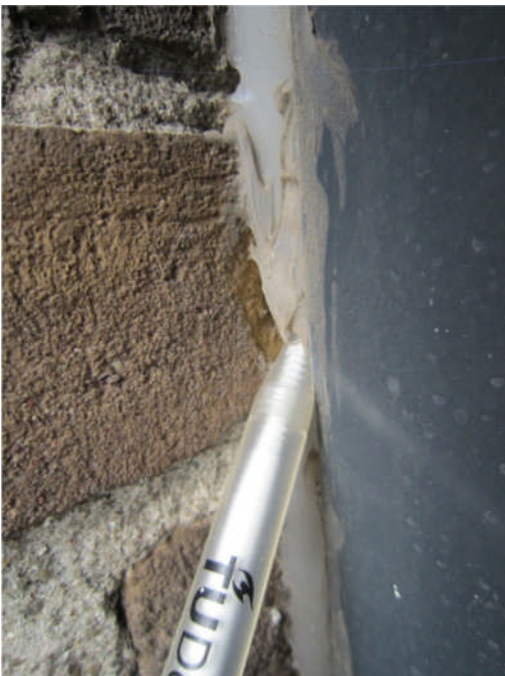
**Foto 4.75:** Ter hoogte van de begane grond zijn de aluminium kozijnen rondom met kit afgedicht. Niet overal hecht deze kit of er zijn onvolkomenheden aanwezig.

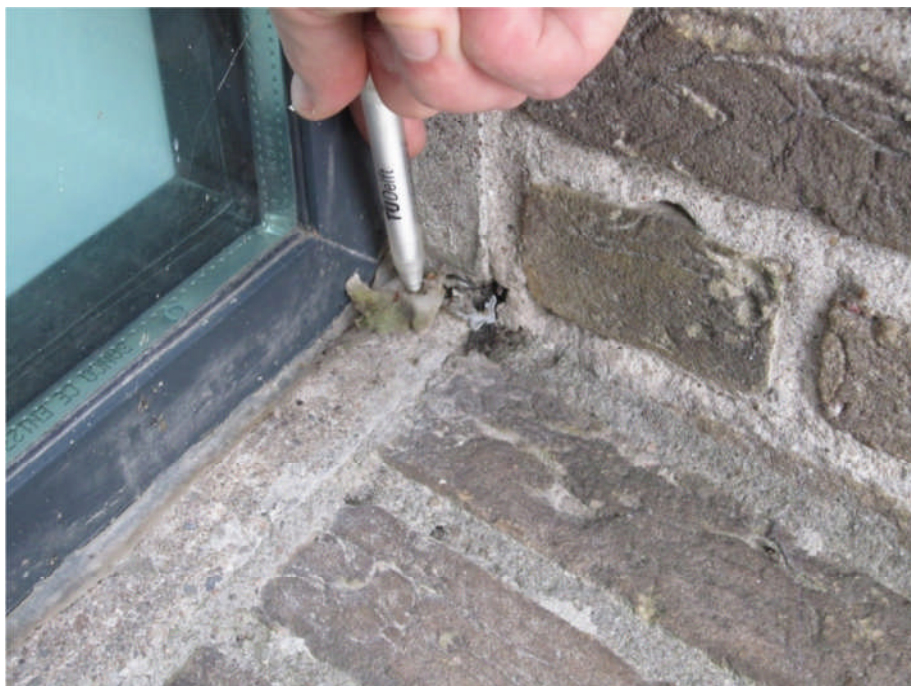
**Foto 4.76:** Kitdichting heeft zo geen nut. 'Open' verbinding tussen buiten en 'spouw', t.p.v. het betonnen kader rondom het raam – zie ook volgende foto.

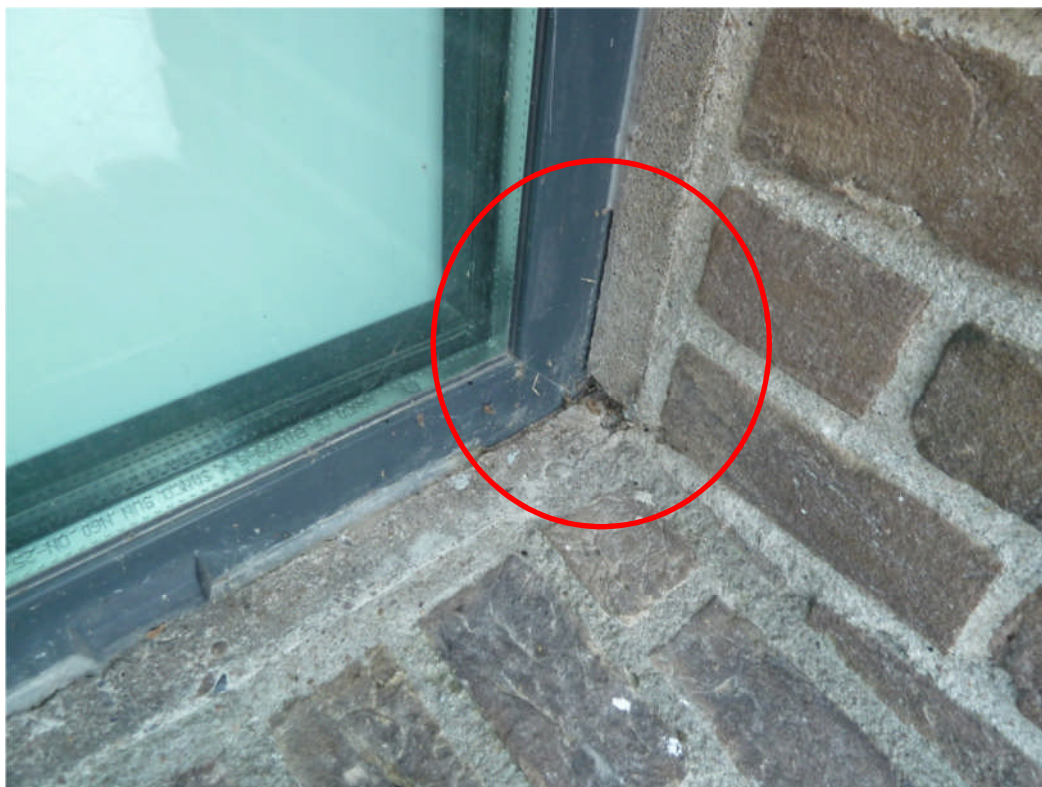
**Foto 4.77:** Het betonnen kader rondom het raam staat in de hoeken open (zie ook vorige foto).

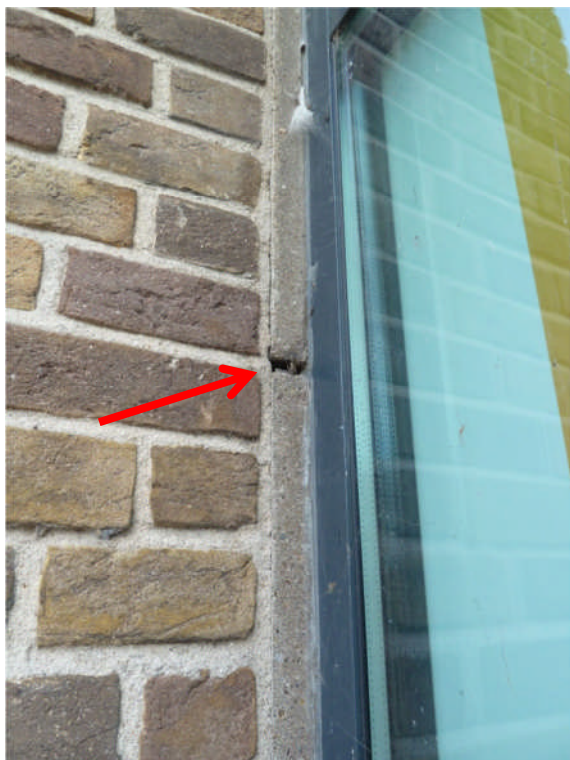
**Foto 4.78:** Ook in de verticale delen van het betonnen kader zijn openingen (stuiknaden) aanwezig.

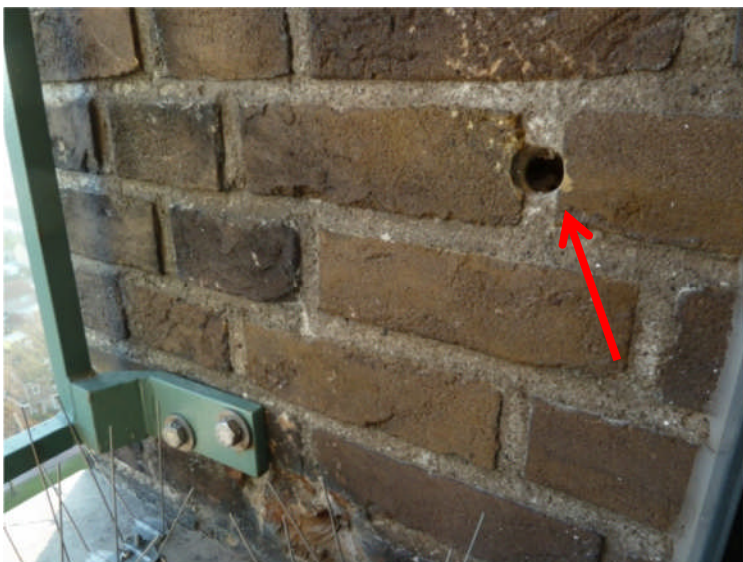
**Foto 4.81: 12<sup>e</sup> verdieping (lifthal) – op een enkele plek zijn oude boorgaten in de gevel aanwezig. Inwatering (en vorstschade) is zo mogelijk.**

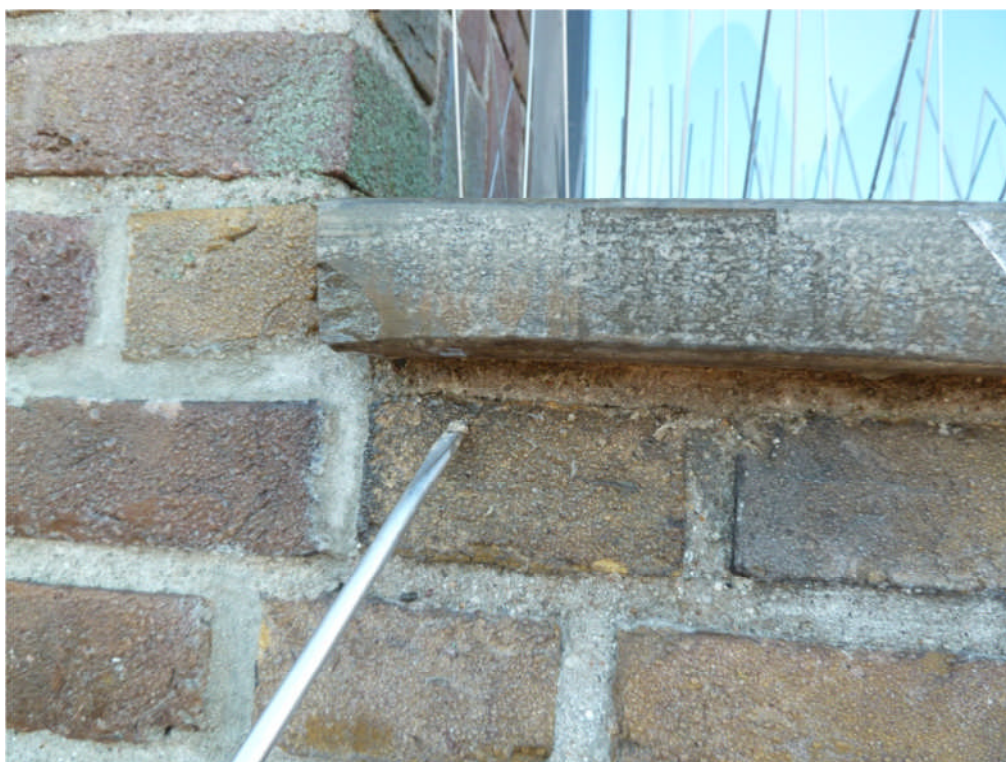
Foto 4.84: Noordgevel: onder de natuurstenen vensterbank zit de voeg wat los (capillairen zijn aanwezig). Komt op meerdere plaatsen voor.

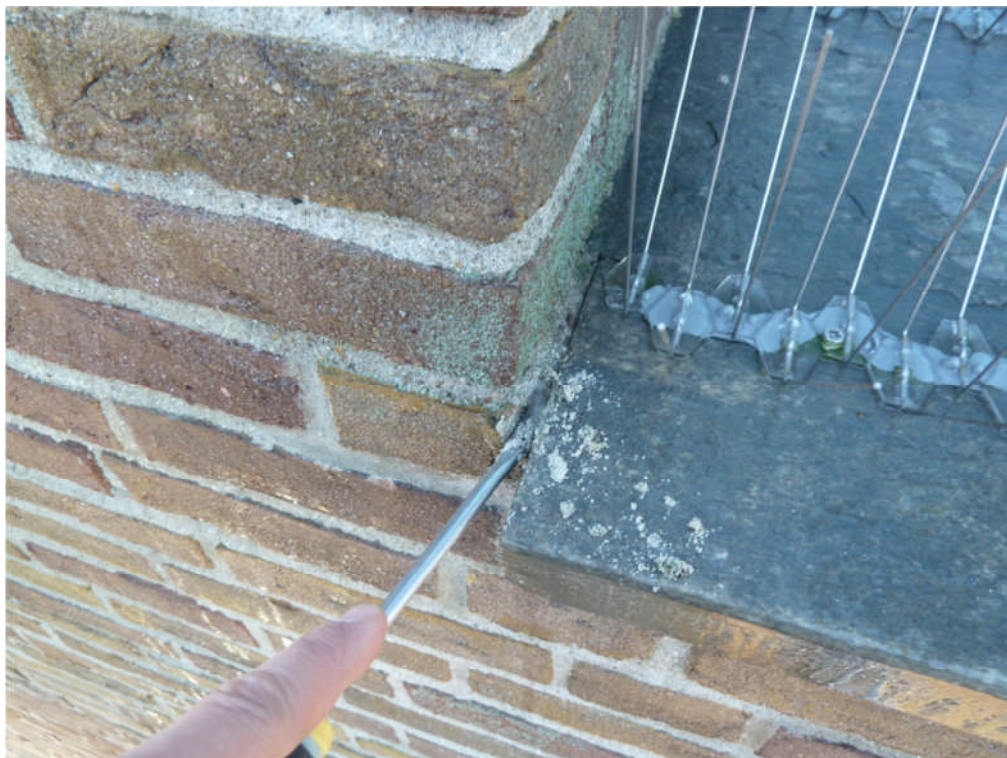
**Foto 4.85: Noordgevel: voeg tussen leistein afdekker en gevel 'verpulpt'. Komt op meerdere plaatsen voor.**

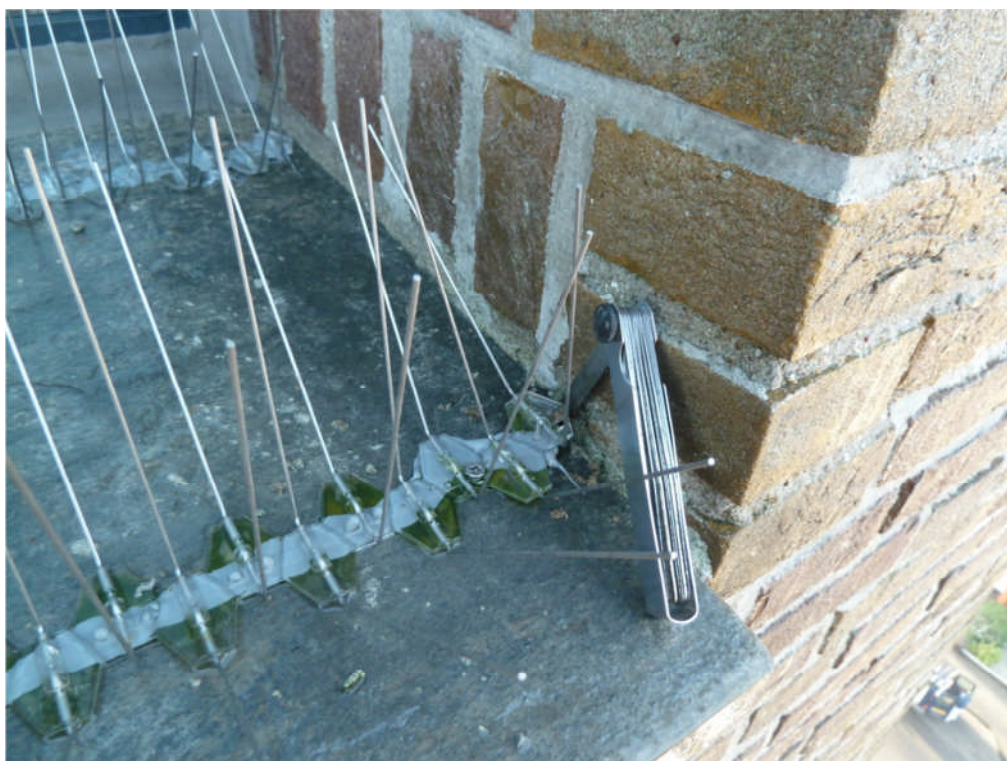
**Foto 4.86: Noordgevel: kleine openingen tussen leistein afdekker en gevelmetselwerk. Komt op meerder plaatsen voor.**

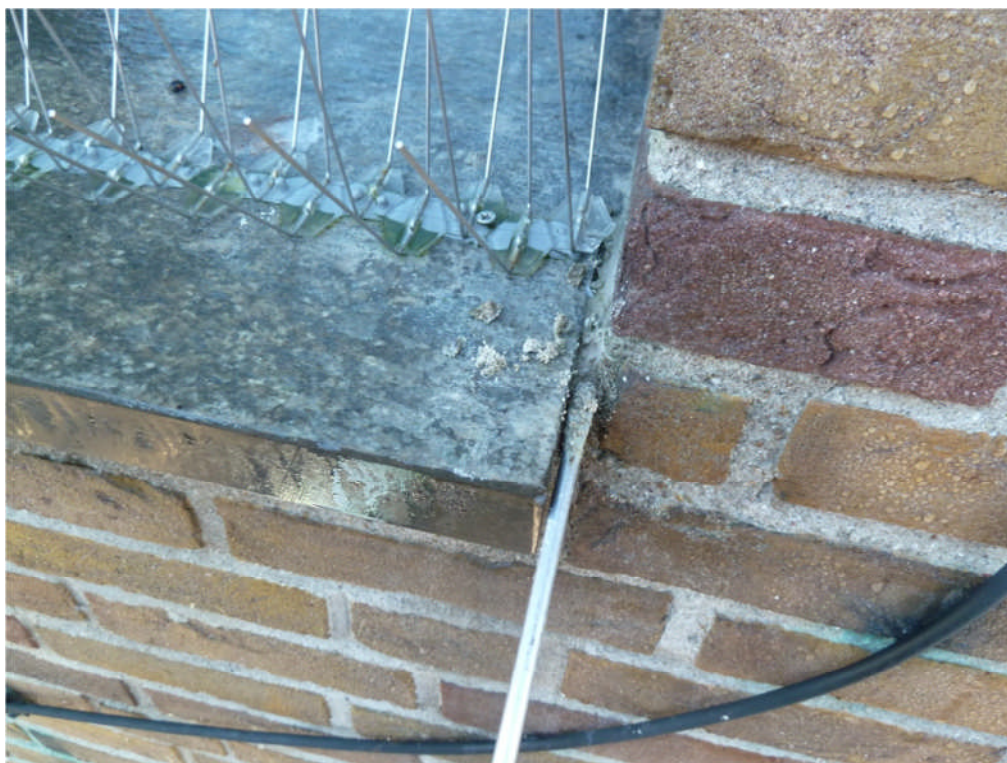
**Foto 4.88: Noordgevel: voeg tussen leisteek afdekker en gevel 'verpulpt'.**

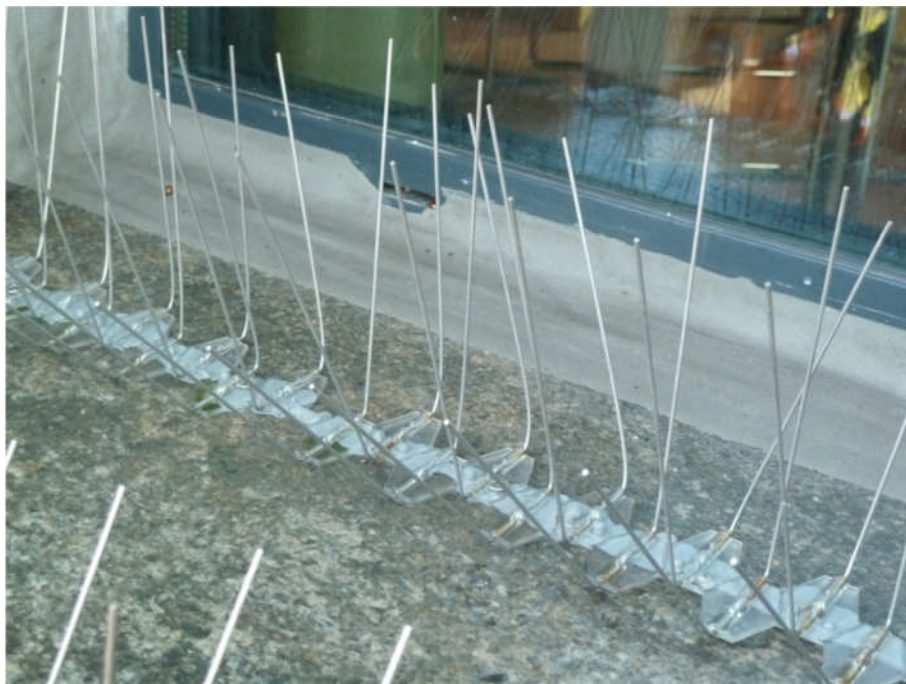
**Foto 4.89: Noordgevel: kapje voor ontwateringssleuf ontbreekt.**

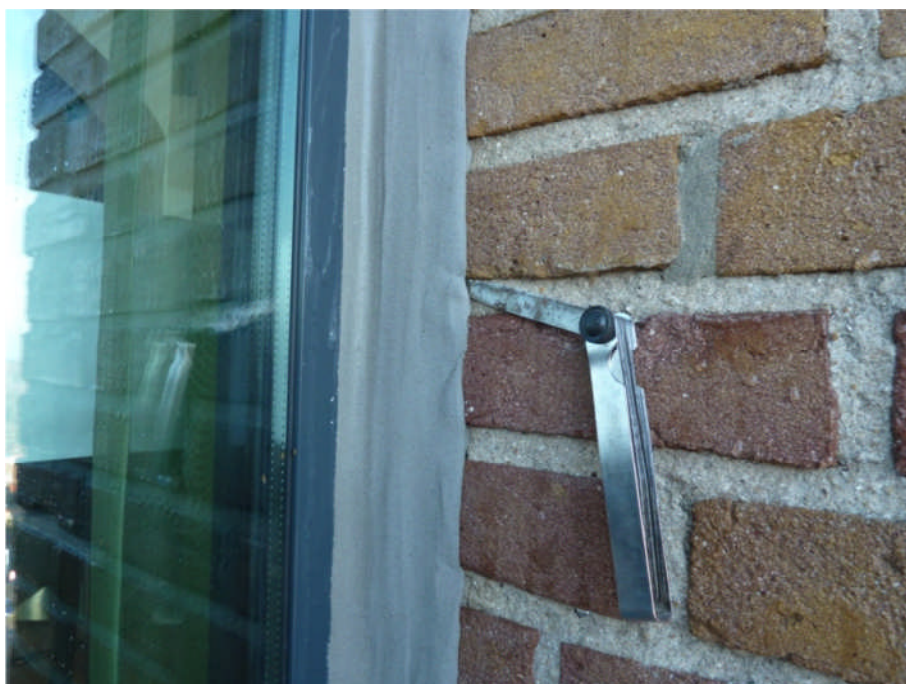
**Foto 4.90: Noordgevel: in tegenstelling tot het begane grondniveau is de aansluiting van de aluminium kozijnen op de gevel rondom (met uitzondering van de bovendorpel), op de hoger gelegen verdiepingen, aanvullend afgedicht met een kitband. Dit band sluit echter niet overal goed aan op de soms iets dieper liggende lintvoegen.**

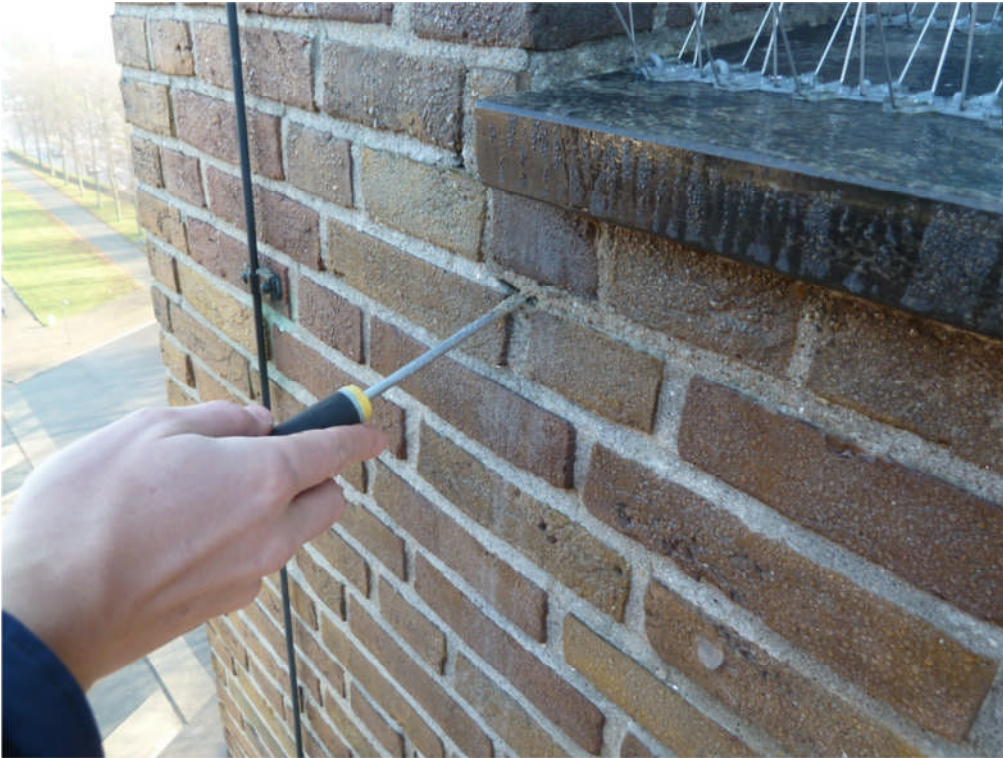
**Foto 4.91: Noordgevel: op een enkele plek (incidenteel) is het voegwerk er plaatselijk eenvoudig uit te krabben. Waarschijnlijk is hier het voegwerk aangetast door de continue waterbelasting als gevolg van de vensterbank afstromend regenwater. Overigens hebben de vensterbanken maar een beperkt afschot waardoor afwatering niet altijd (afhankelijk van de wind) kan plaatsvinden.**

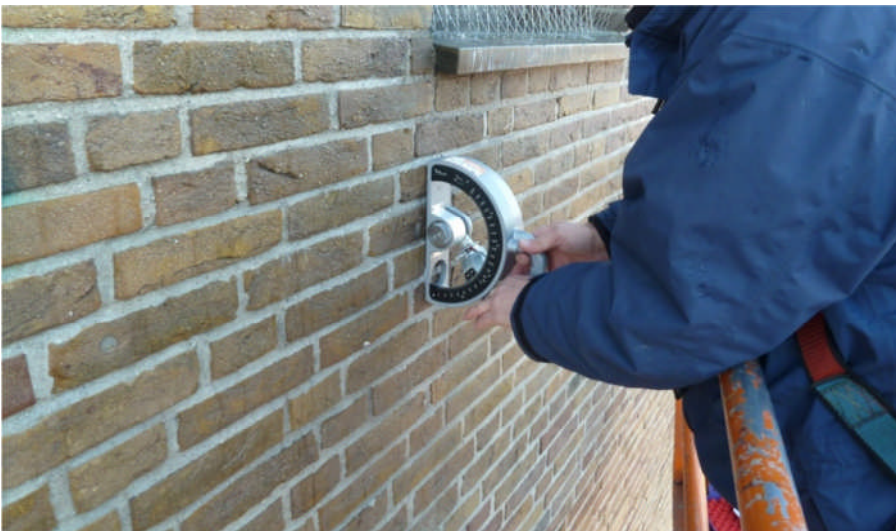
**Foto 4.92: Noordgevel: op een aantal plekken zijn voeghardheidsmetingen verricht. Waarden net onder de klok: 55/65/50/40/65/65/50/50/33 (middelste waarde 55). Waarden boven de klok: 48/60/60/50/50/65/55/60/55 (middelste waarde 55). Waarden boven de klok – nieuw voegwerk: 37/45/65/50/45/55/50/55/50 (middelste waarde 55).**

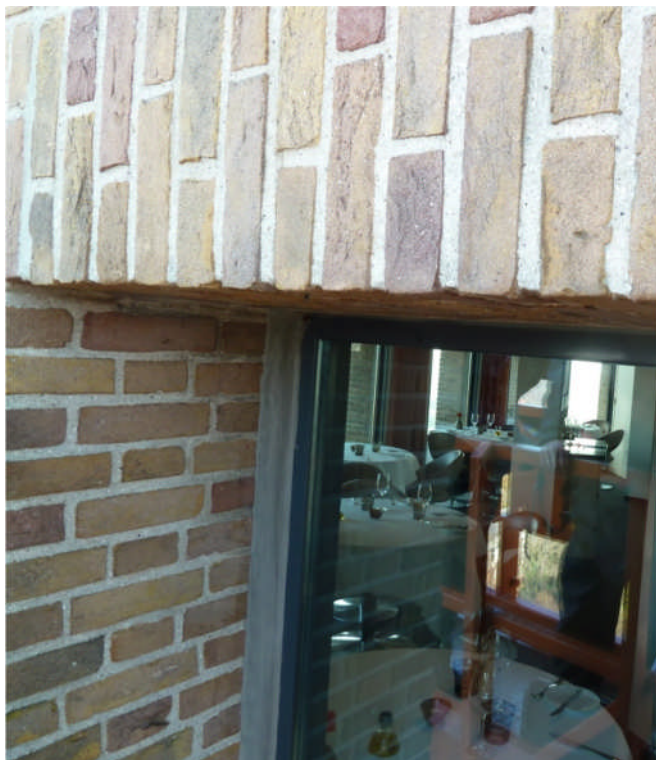
**Foto 4.93: Noordgevel: de rollaag boven het kozijn watert iets naar binnen toe af.**

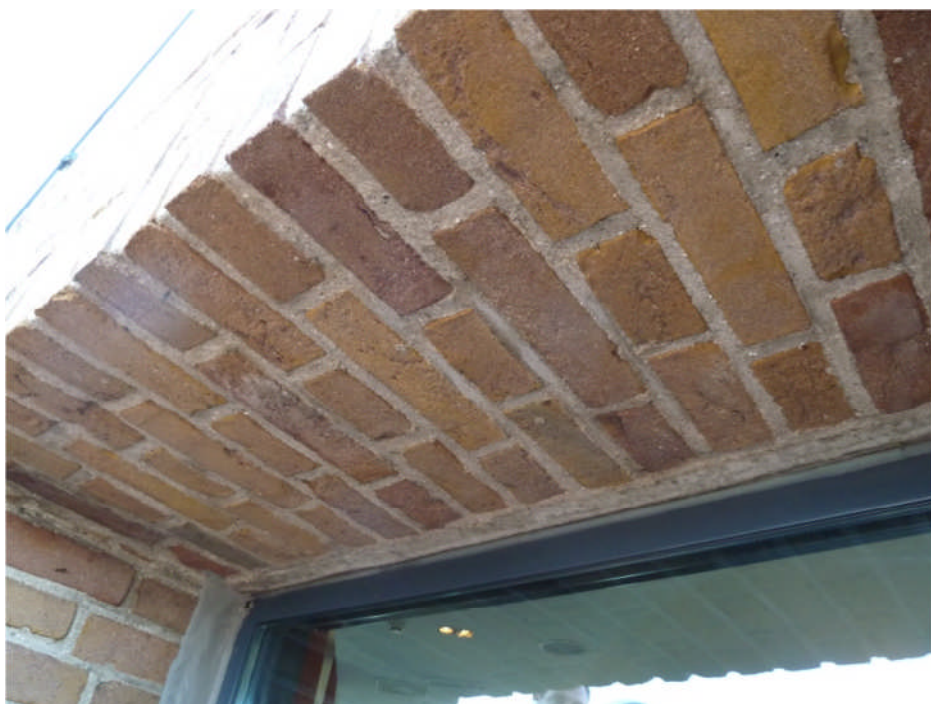
**Foto 4.94: Noordgevel: aan de bovenzijde is de bouwkundige aansluiting tussen kozijn en gevel niet afgedicht met een kitband.**

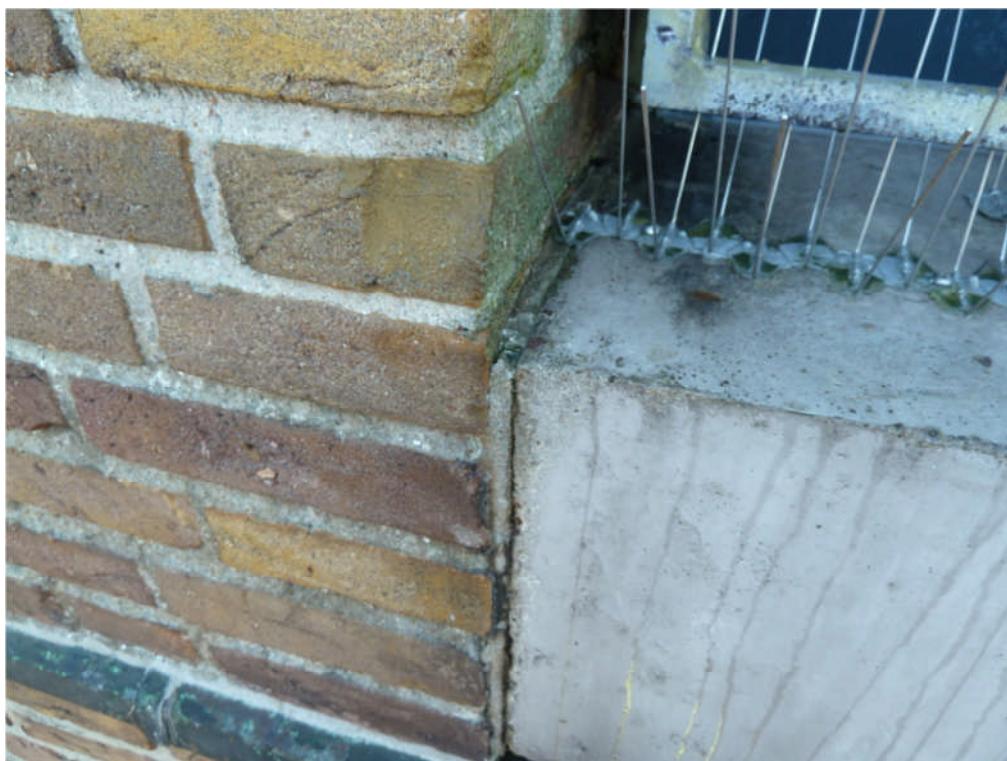
**Foto 4.98: Noordgevel (boven de klok): voeg tussen betonnen rand en metselwerk is 'losgekrompen/onthecht'.**

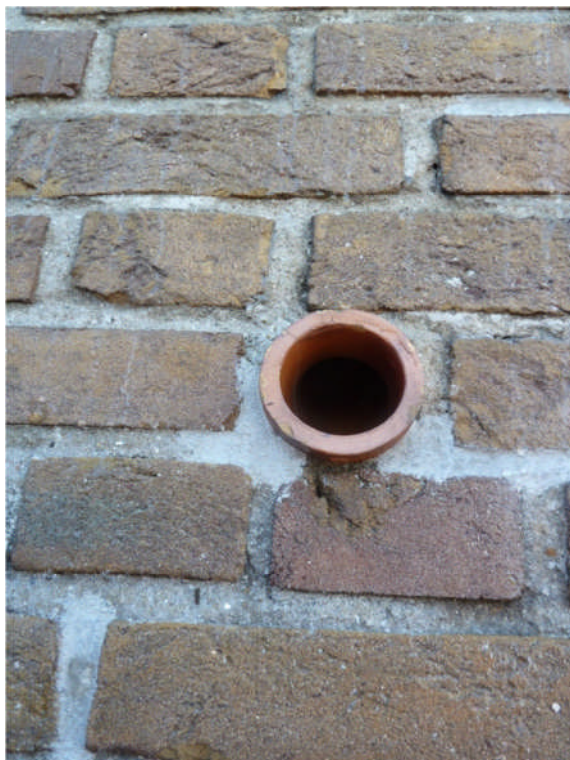
**Foto 4.99: Noordgevel: drainage buis boven kozijn (deze komt van boven).**

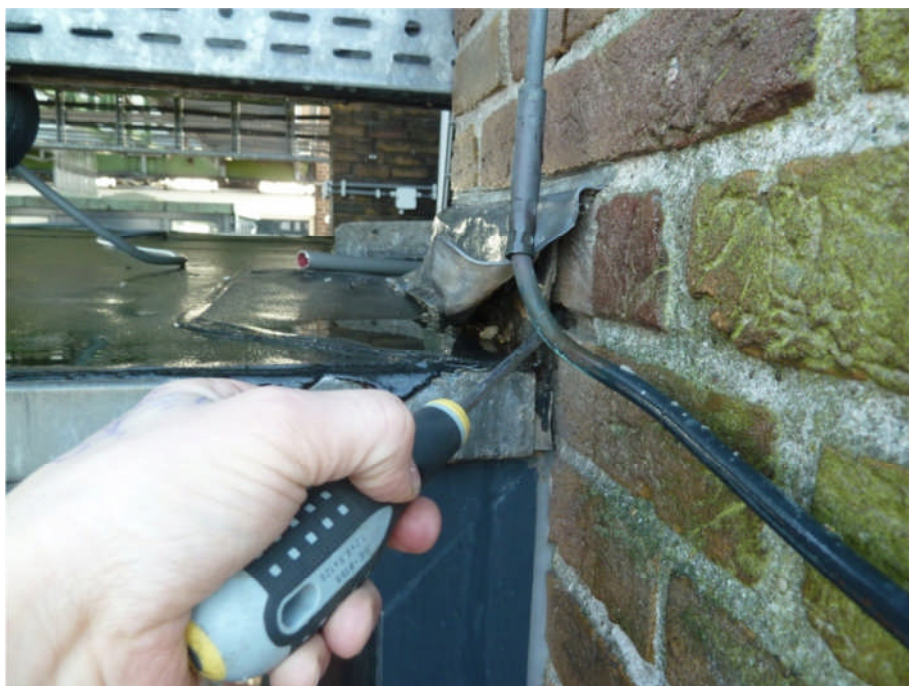
**Foto 4.100: Noordgevel: loodaansluiting ter plaatse van dak (van daktoegang platform) is niet waterdicht. Zowel links als rechts – zie ook de volgende foto. Er is geen dakrand aanwezig. Water van het dakje wordt over de rand via de gevel afgevoerd.**

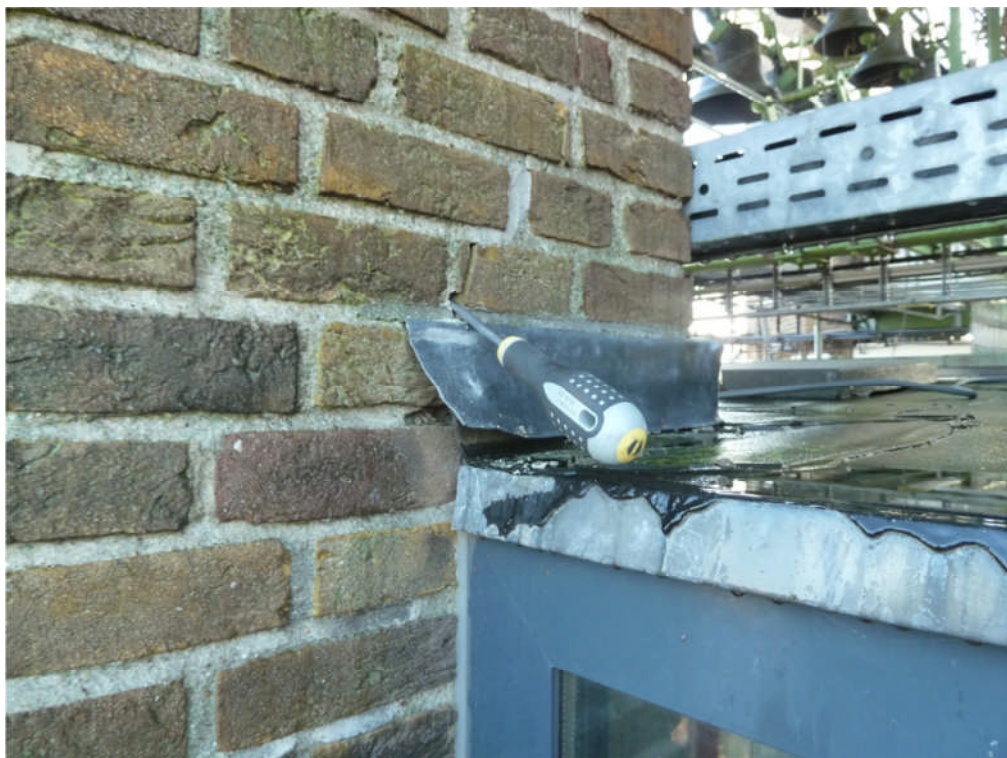
**Foto 4.101: Noordgevel: loodaansluiting ter plaatse van dak (van daktoegang platform) is niet waterdicht. Zowel links als rechts – zie ook vorige foto. Ook het voegwerk is hier uit te krabben.**

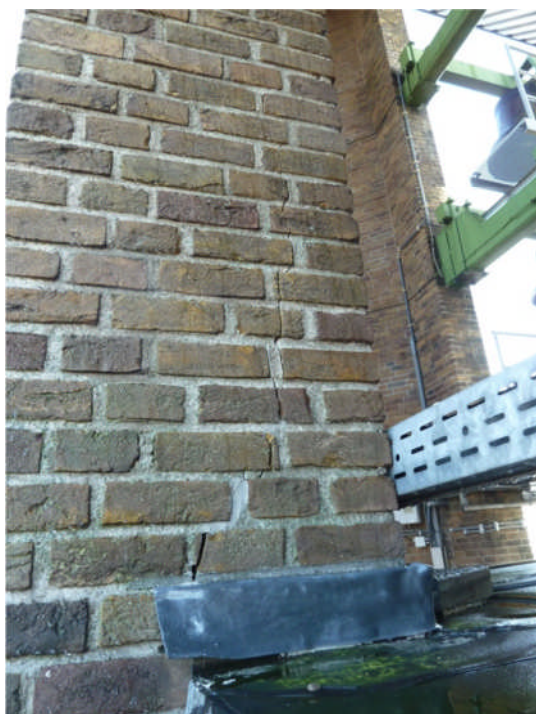
**Foto 4.102: Noordgevel (t.p.v. dak daktoegang platform): grote scheur in metselwerk (scheurwijdte: variërend van circa 0,2 – 3 mm).**

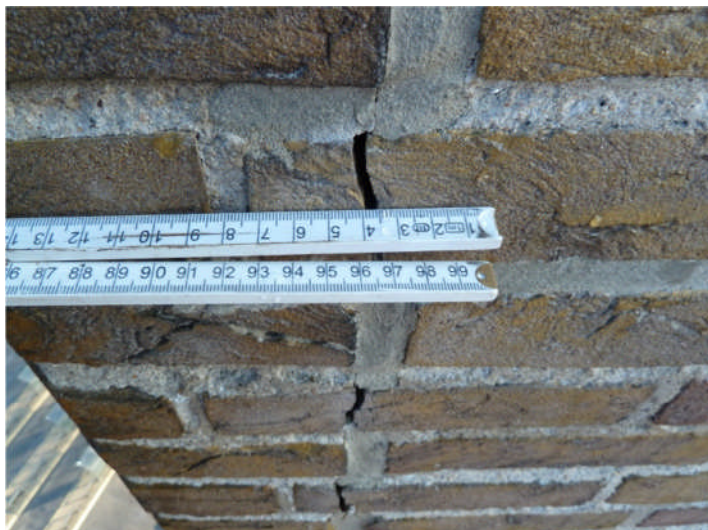
**Foto 4.104: Noordwestgevel (ter hoogte van het platform): Grote scheur (scheurwijdte circa 4 mm). Deze scheur is eerder hersteld – zie volgende foto.**

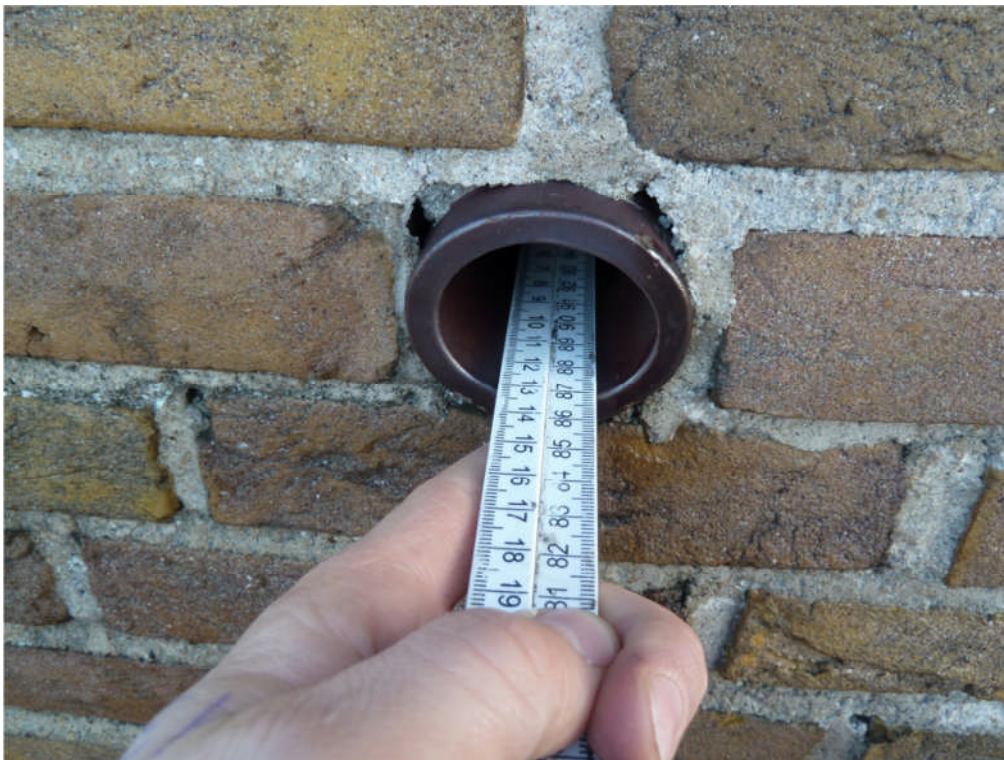
**Foto 4.107: Noordwestgevel (ter hoogte van het platform): diepte drainagebuis is circa 13 cm.**

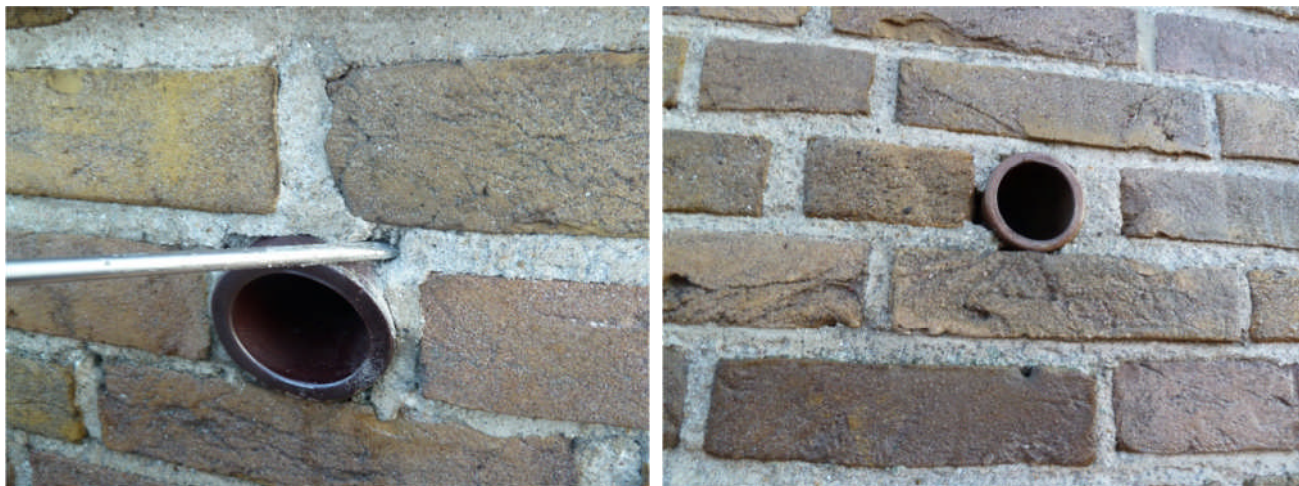
**Foto 4.108a en -b: Noordwestgevel (ter hoogte van het platform): voegwerk rondom drainagebuizen is op een aantal plaatsen slecht.**

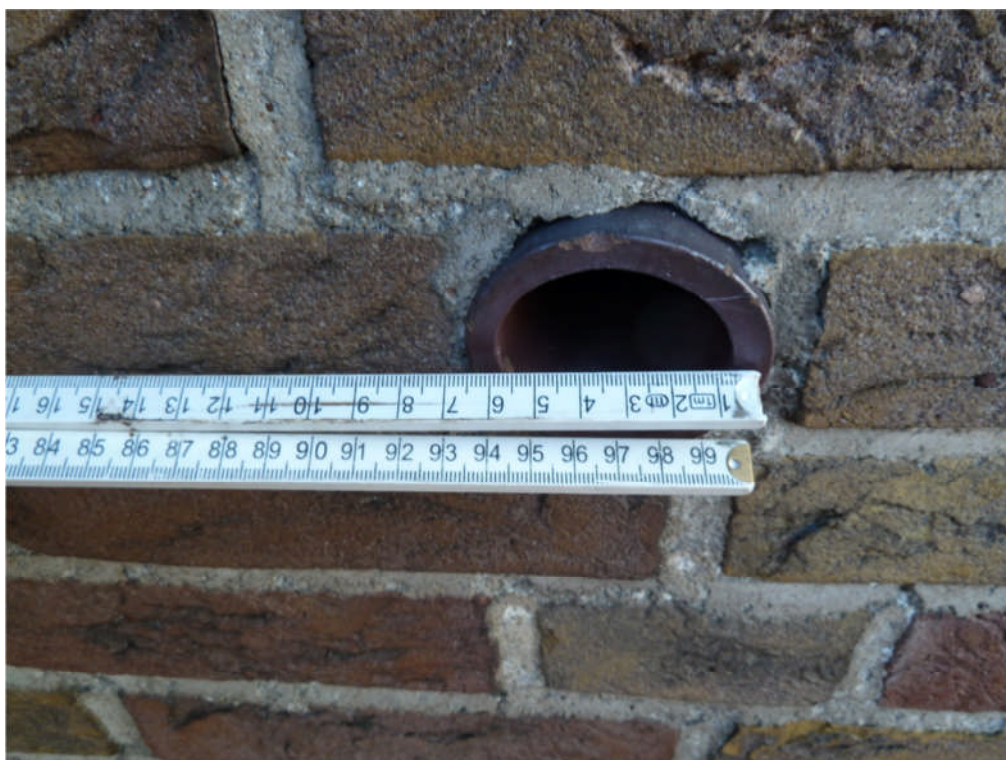
**Foto 4.109: Noordwestgevel (ter hoogte van het platform): breedte van de buizen is circa 50 mm (inwendig).**

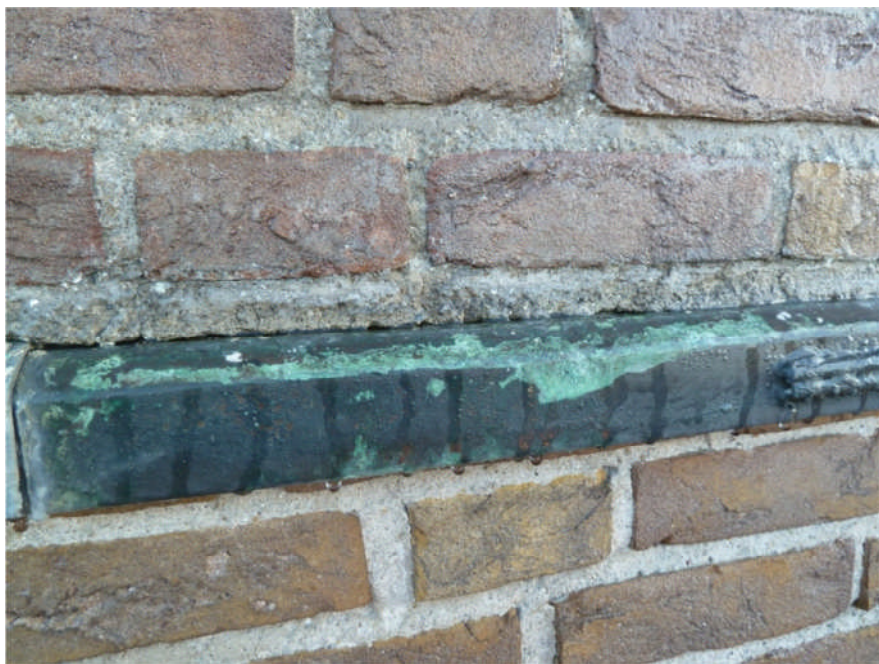
**Foto 4.110: Noordwestgevel: koperen rand ter plaatse van platform. Voegwerk er boven laat los (capillair).**

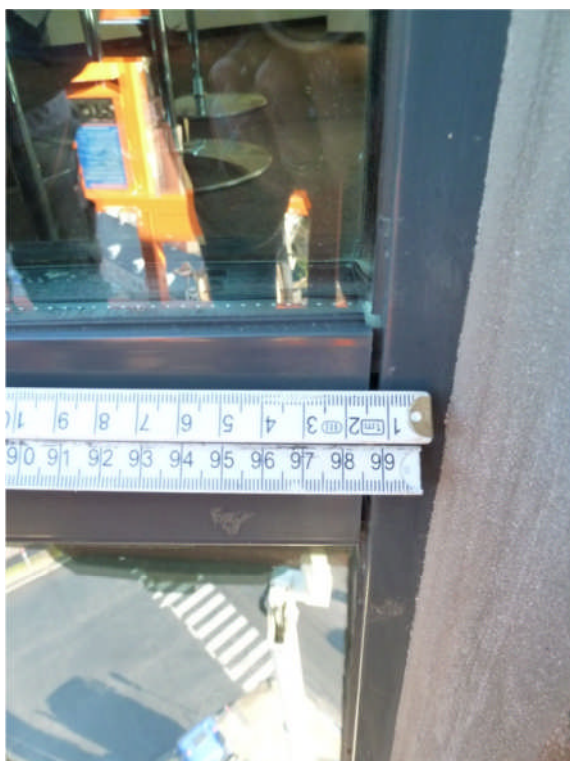
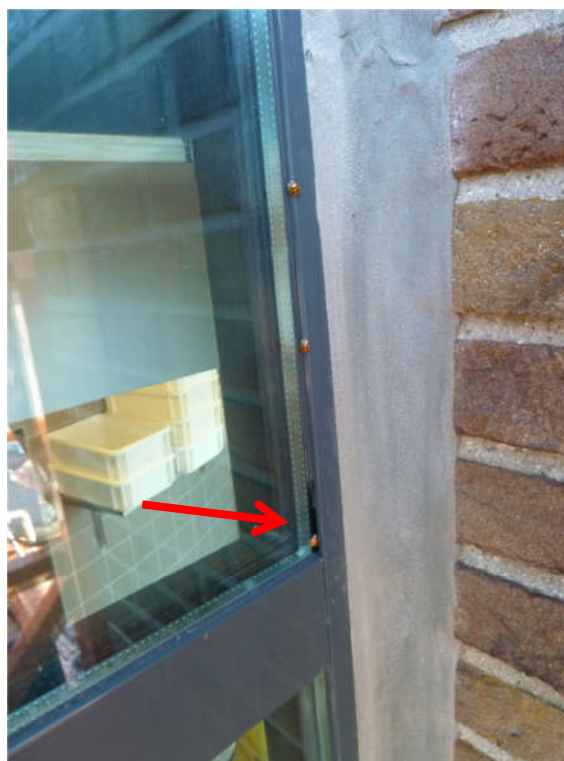
**Foto 4.111a en -b: Noordwestgevel: hier ontbreekt de 'extra' voegdichting rondom de kozijnen. Door aanwezigheid van de duivenwering wordt de waterafvoer over de vensterbank belemmerd. Ook zijn er beschadigingen aan het metselwerk aanwezig (foto 1).**

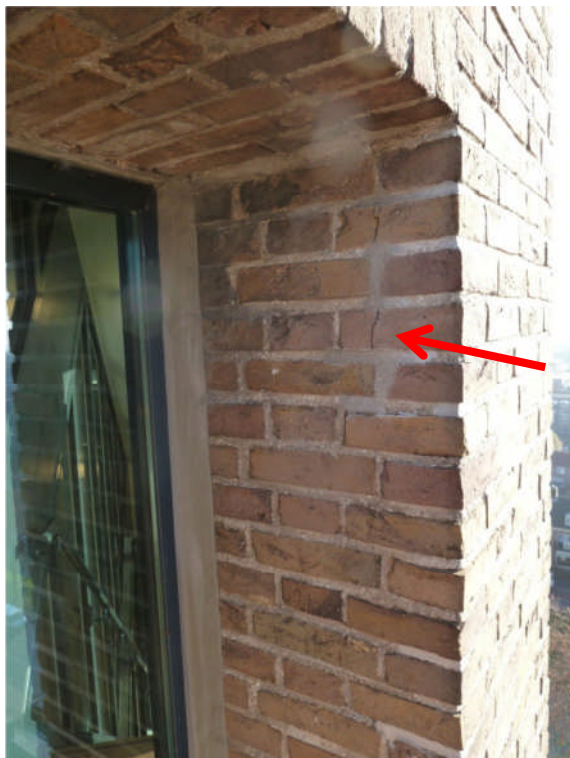
**Foto 4.120: Westgevel: plaatselijke scheuren in metselwerk aanwezig. Ook al eerder gerepareerd.**

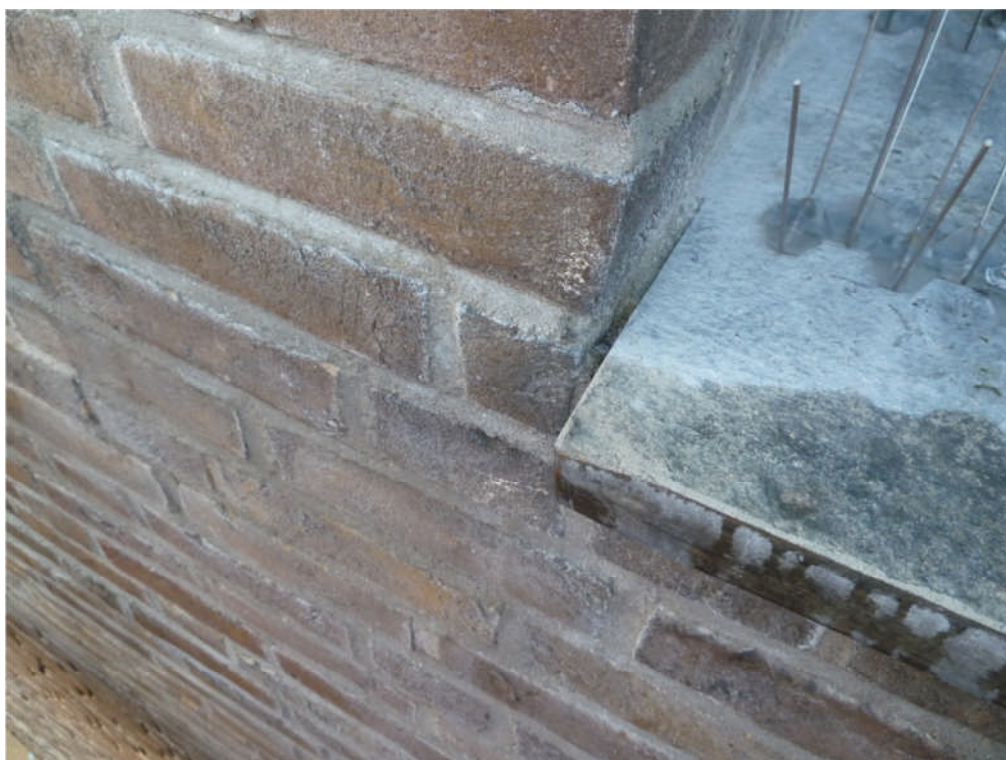
**Foto 4.125: Zuidoostgevel: Voeg tussen vensterbank en gevel is niet meer volledig aanwezig.**

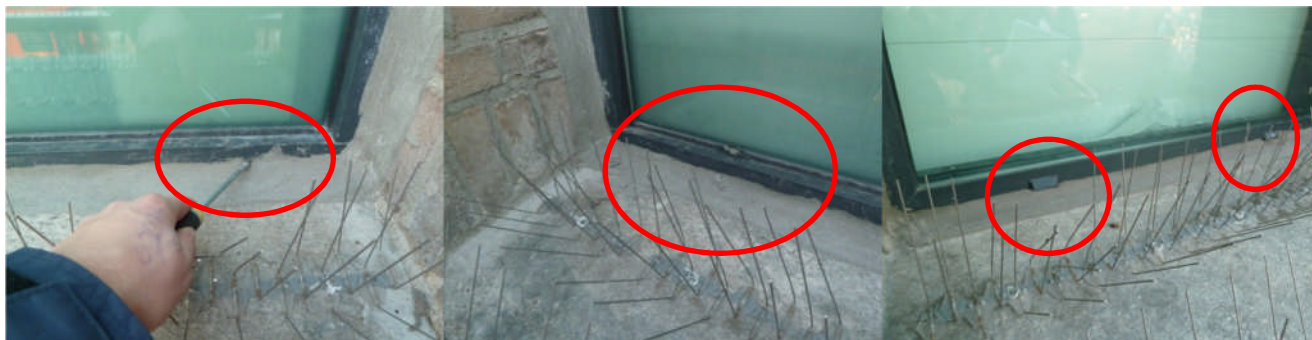
**Foto 4.126a, -b en -c: Zuidoostgevel: Ontwateringsgaten kozijn achter (en vlak boven) voegdichting (geen ontwatering meer mogelijk).**
