## **Onderzoek gevel- en daklekkages**

Poldertoren te Emmeloord

Referentie: Wk110130aaA0.pk  
Status: **definitief**  
Datum: 15 februari 2012

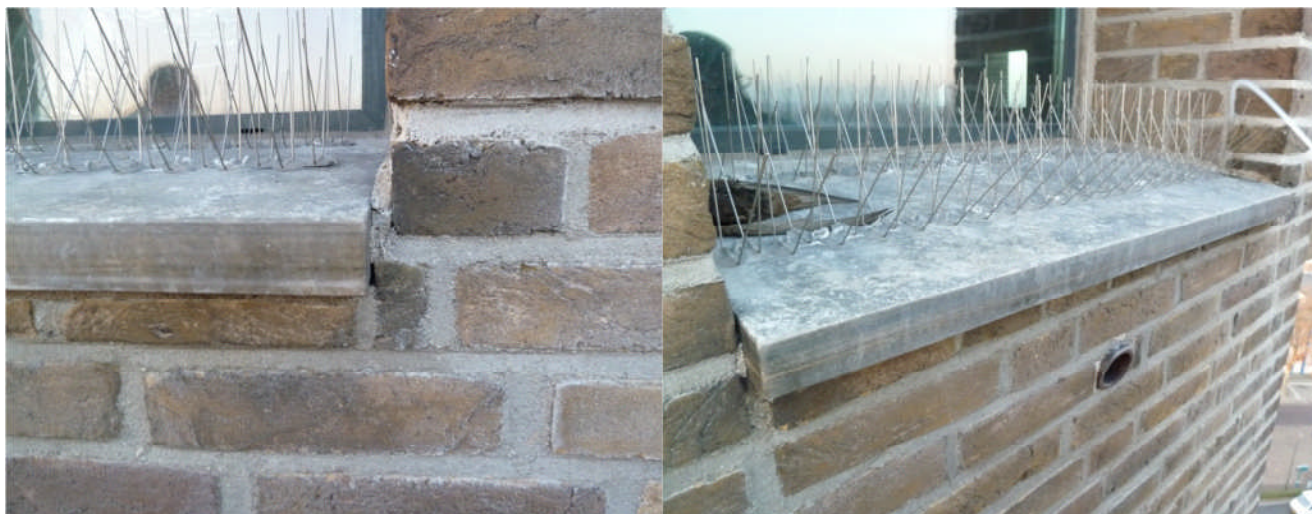
**Foto 4.127a en -b: Zuidoostgevel (ter hoogte van 11<sup>e</sup> verd.): Aansluiting vensterbanken op gevel is niet waterdicht (voeg komt eruit).**

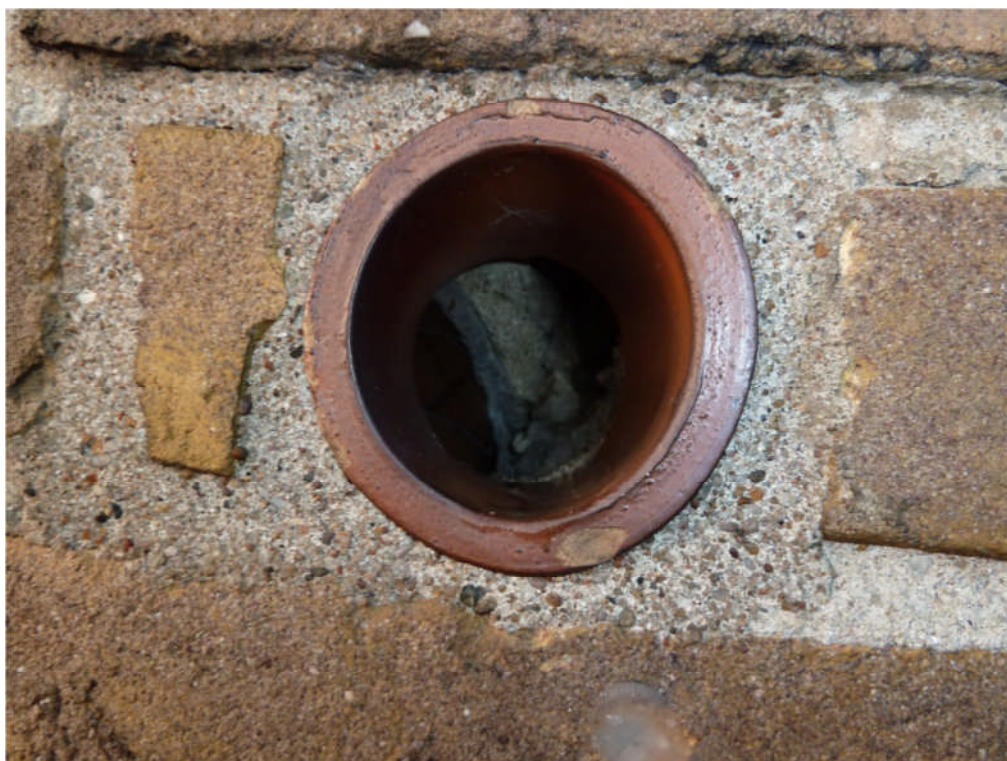
Foto 4.132: Zuidgevel: drainagebuisjes – te zien is dat deze eindigt in de 'spouw'.

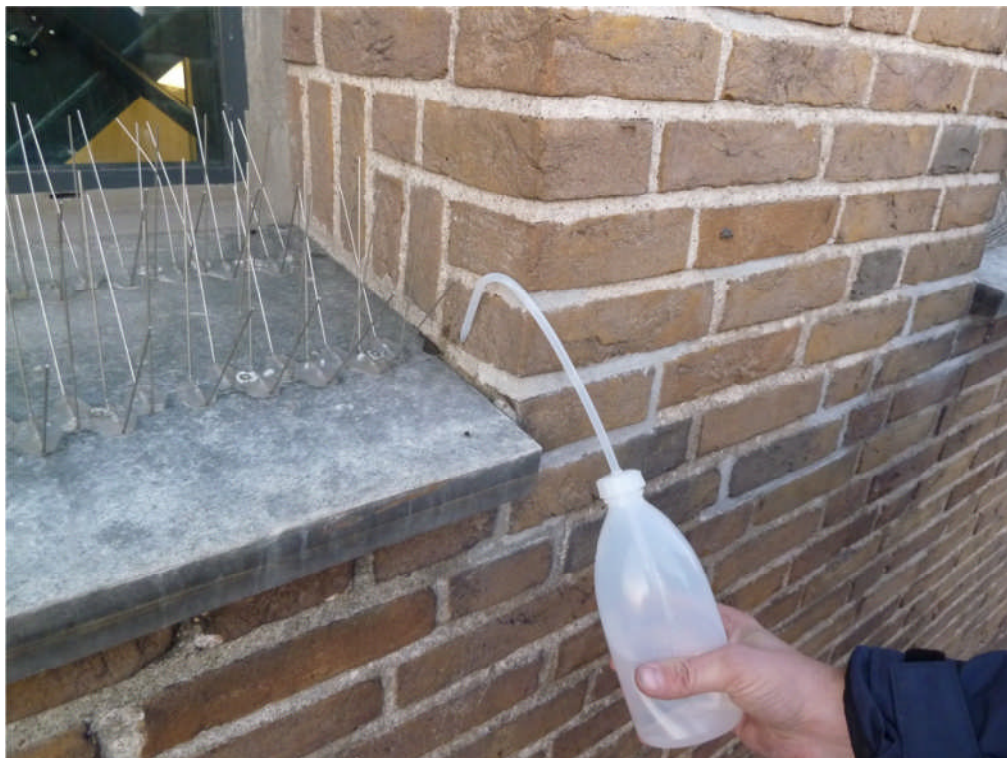
**Foto 4.135: Zuidwestgevel: slechte voeg – neemt vrijwel al het water op en laat dat door richting 'spouw/gevel'.**

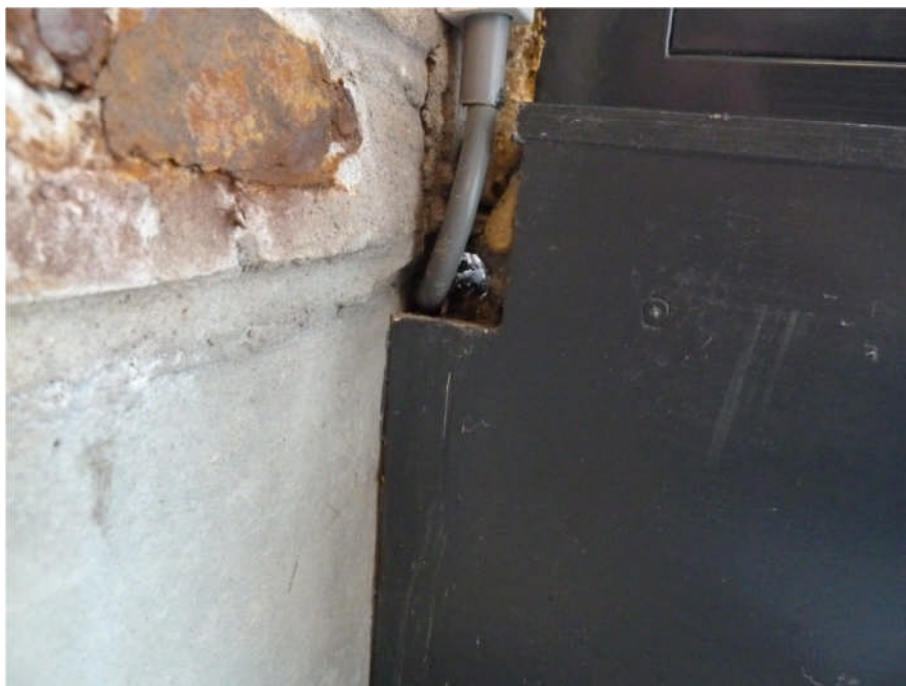
Foto 4.141: Ter plaatse van de toegang tot het platform is bij de kabeldoorvoer een open verbinding tussen binnen en buiten aanwezig.

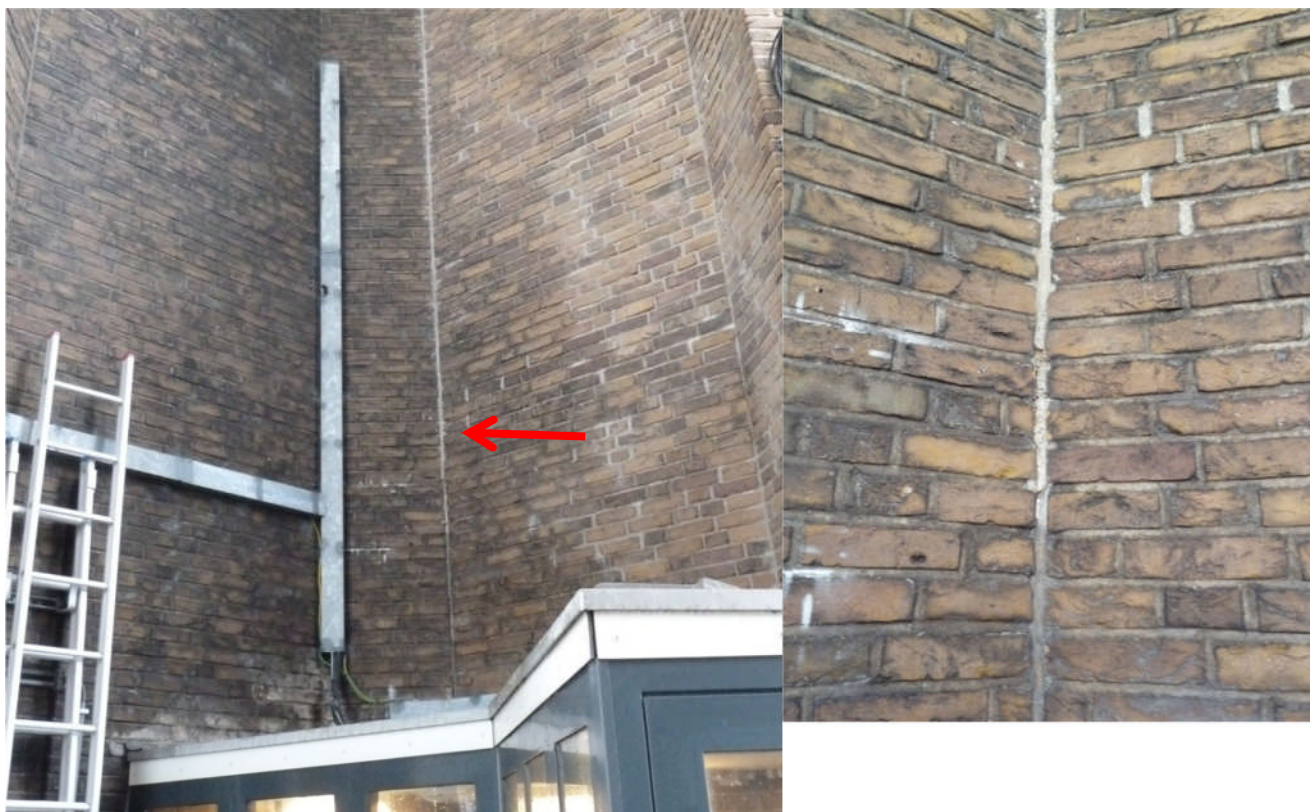
**Foto 4.148a en -b: Sproeitest platform – plek waar is gesproeid op het dakje van de daktoegang op het platform. Zie voor de lekkage de volgende foto.**

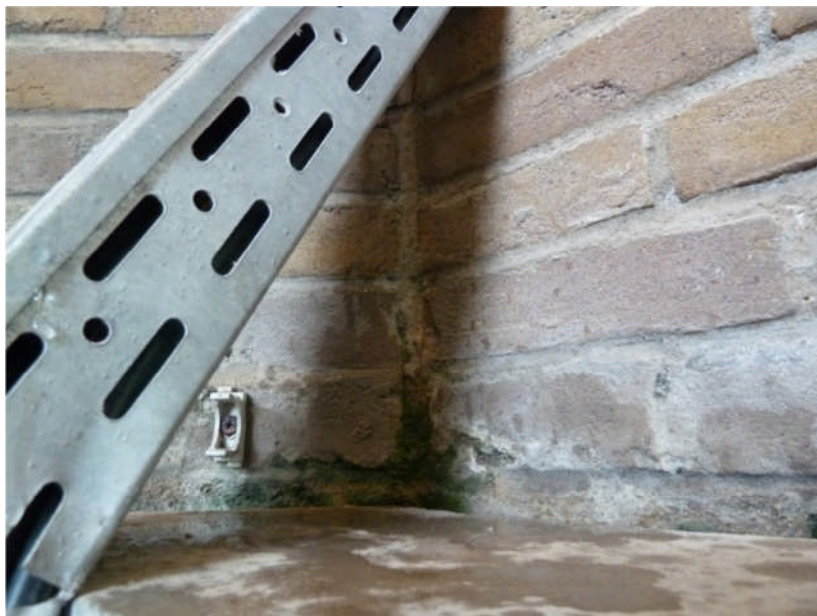
**Foto 4.149: Sproeitest platform – tijdens het besproeien van het dakje van de daktoegang op het platform ontstaat aan de binnenzijde een lekkage. Zie voor de plek waar is gesproeid de vorige foto.**

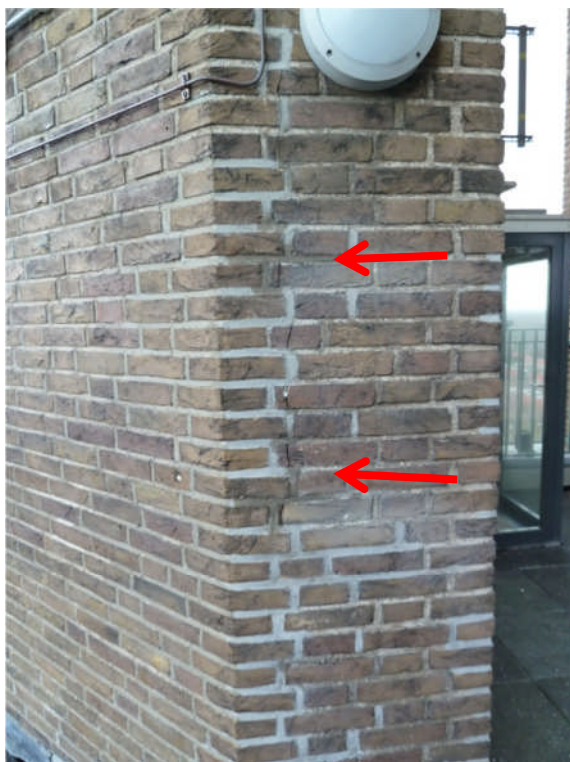
**Foto 4.150: Visuele opname dak platform – scheurvorming (is eerder hersteld).**

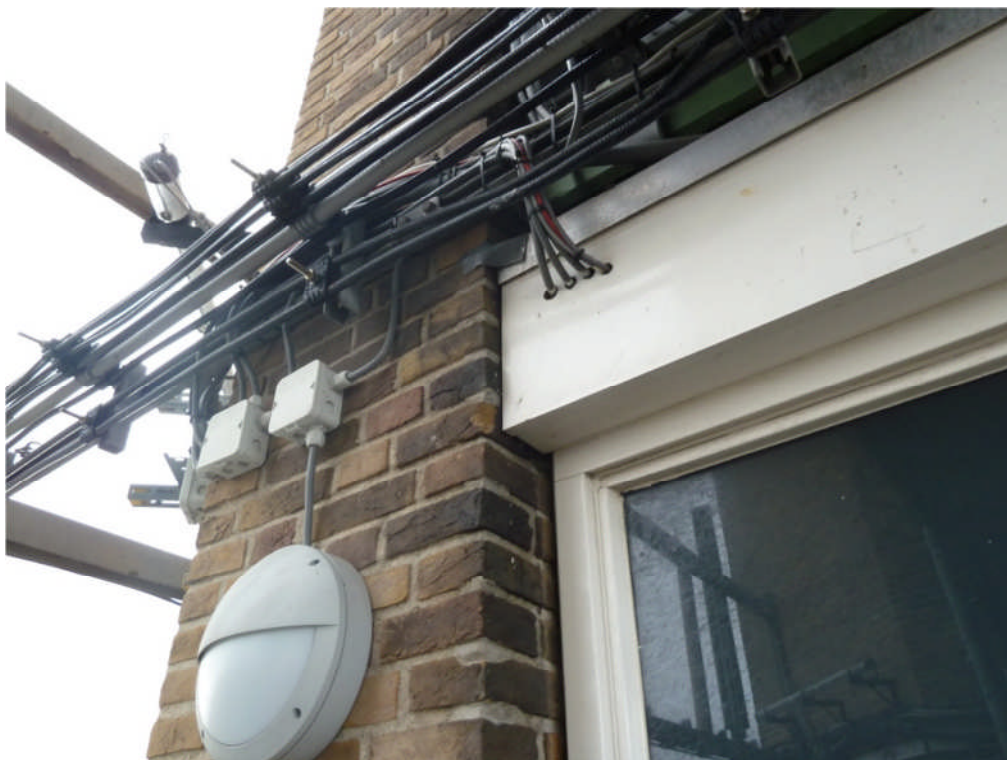
**Foto 4.152: Visuele opname dak platform.**

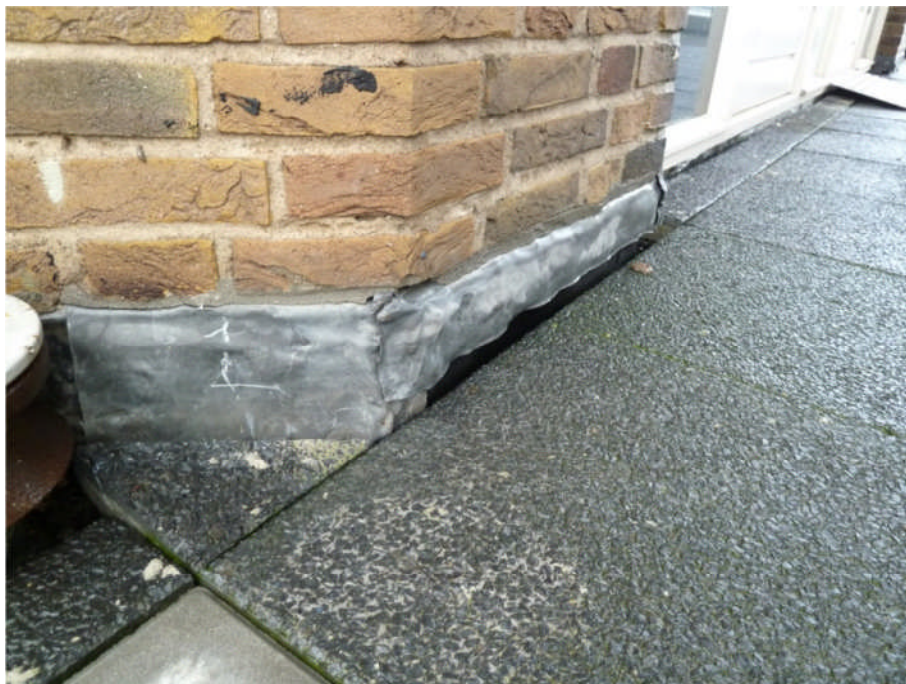
**Foto 4.153: Visuele opname dak platform – lood is slordig aangebracht – niet goed aangeklopt. Voeg boven lood komt eruit.**

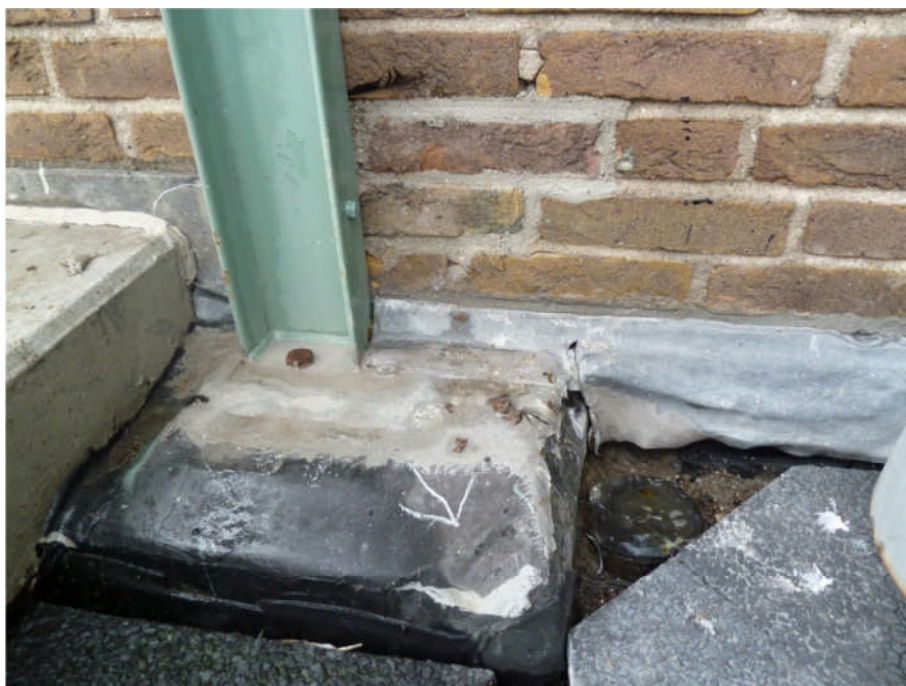
**Foto 4.154: Visuele opname dak platform – lood loopt achter staalconstructie niet door. Is dus maar moeilijk waterdicht te krijgen – potentieel lek.**

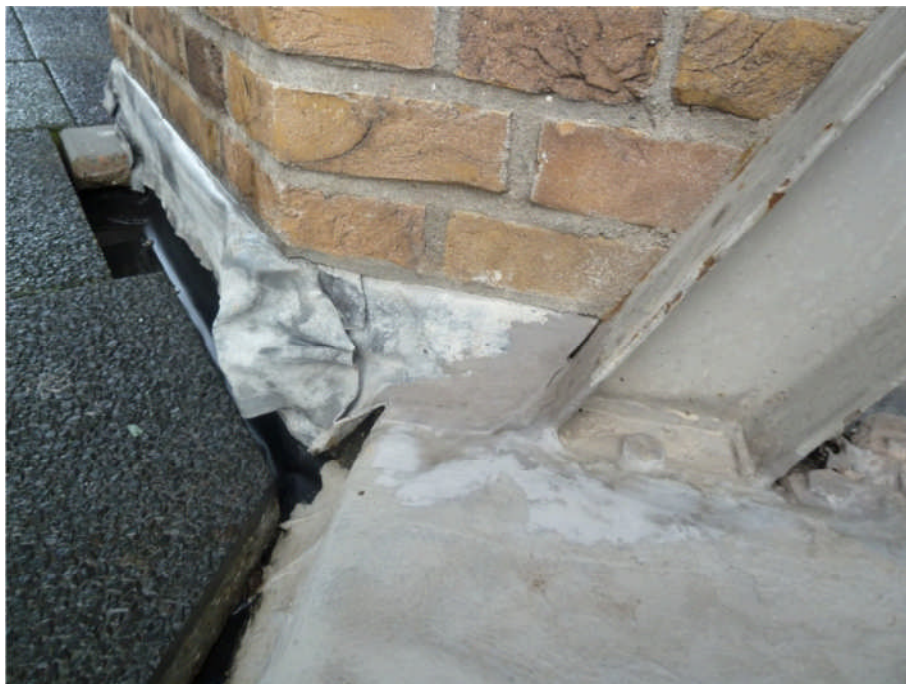
**Foto 4.155: Visuele opname dak platform - lood loopt achter staalconstructie niet door. Is dus maar moeilijk waterdicht te krijgen – potentieel lek. Lood slordig aangebracht (niet goed aangeklopt).**

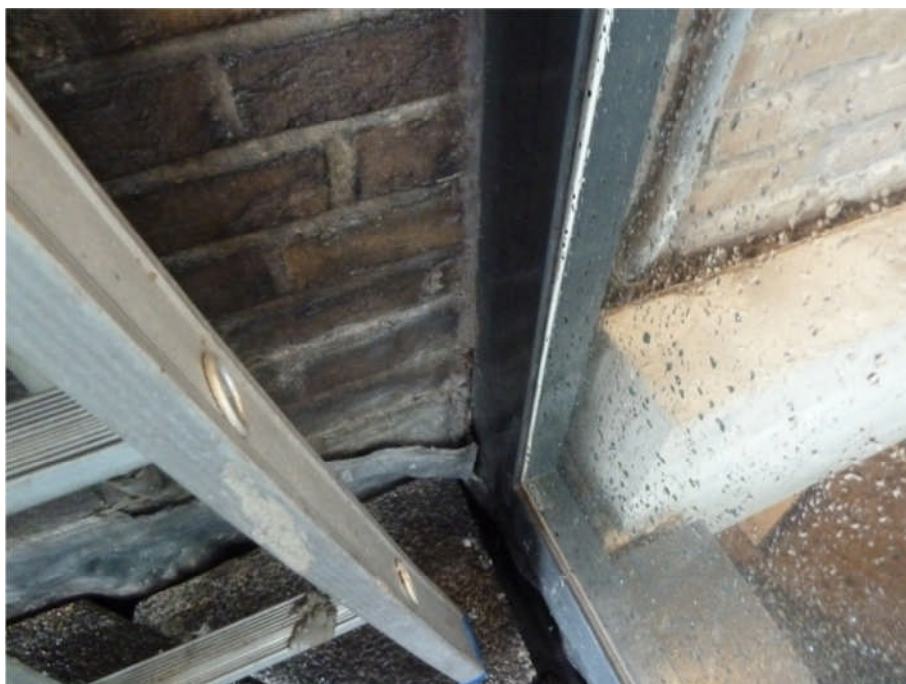
**Foto 4.159: Visuele opname dak platform – lood hangt los en sluit niet waterdicht aan op het kozijn.**

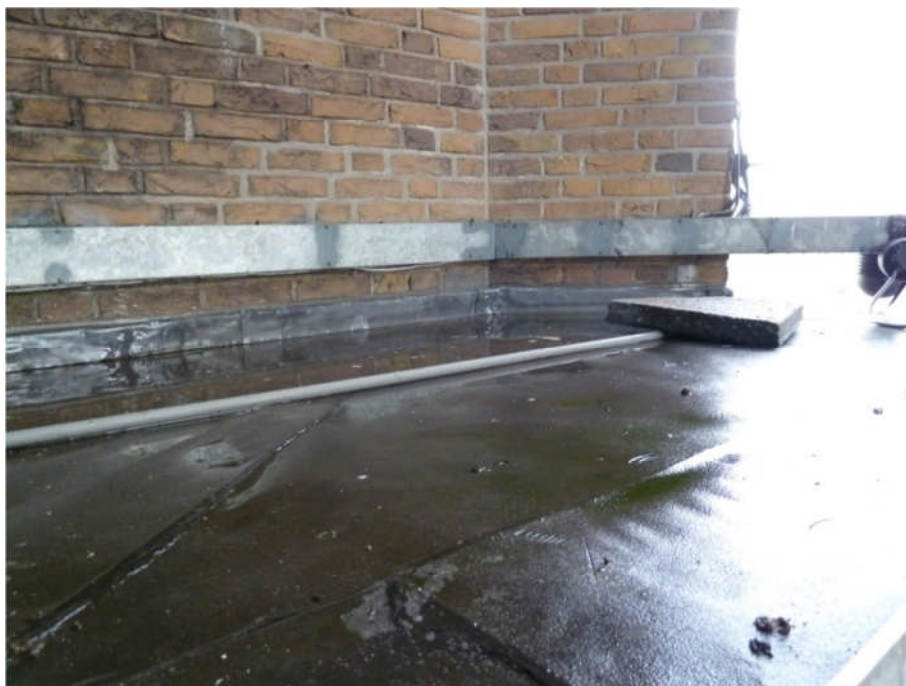
**Foto 4.160: Visuele opname dak platform (dak van daktoegang) – lood hangt in water (dus capillair) en er staat een plas water (circa 20 mm) op het dak.**

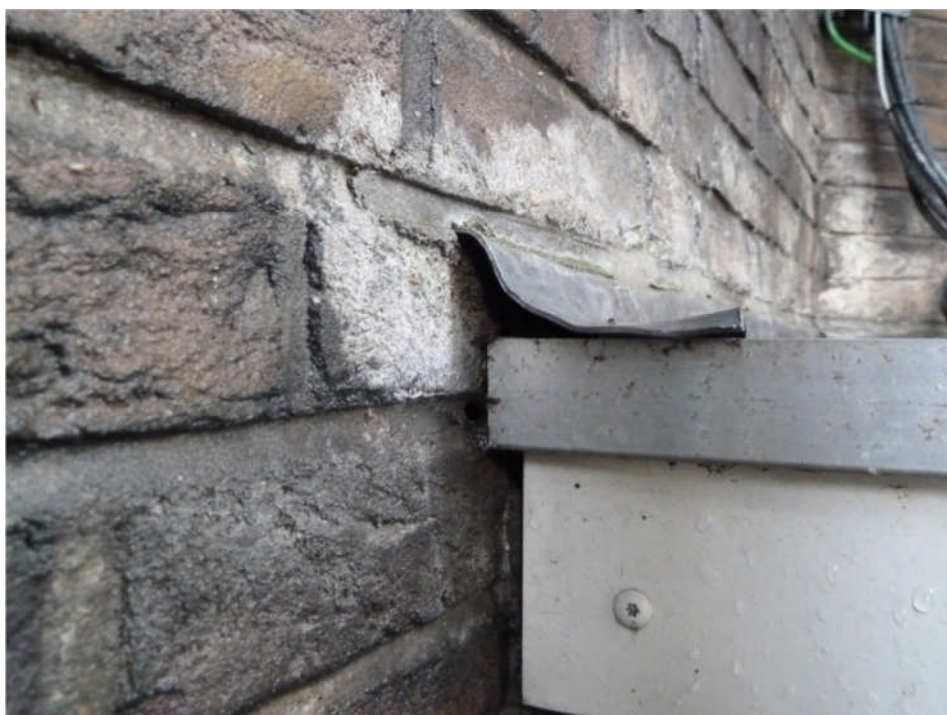
**Foto 4.162: Visuele opname dak platform (dak van daktoegang) – aansluiting lood/dakrand/gevel is niet waterdicht.**

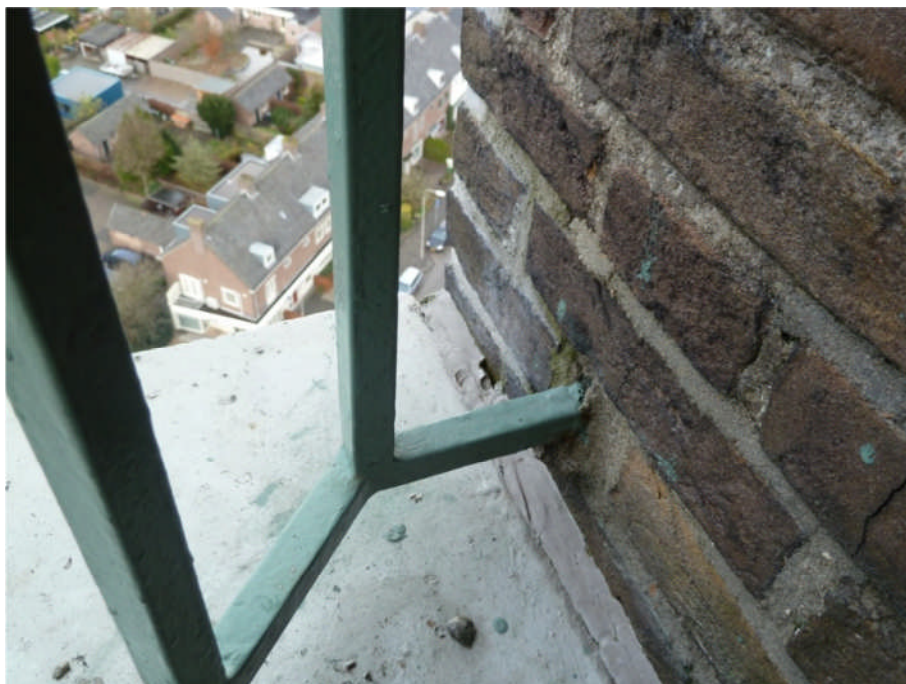
**Foto 4.163: Visuele opname dak platform – voeg tussen beton en gevel hecht niet meer overal, dus niet waterdicht.**

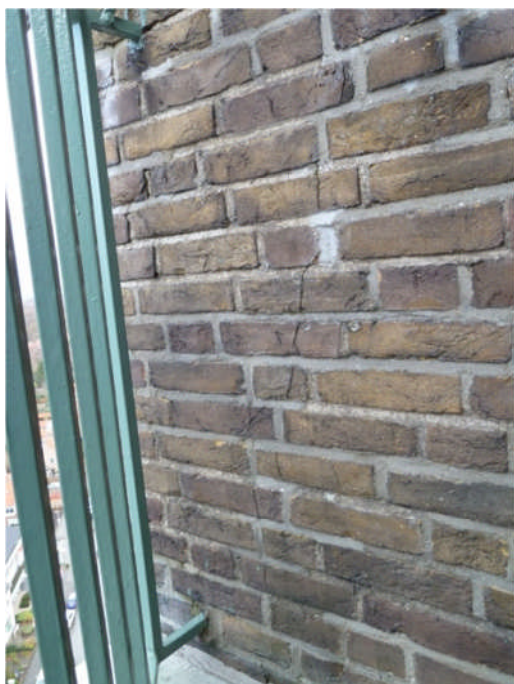
**Foto 4.164: Visuele opname dak platform – scheurvorming.**

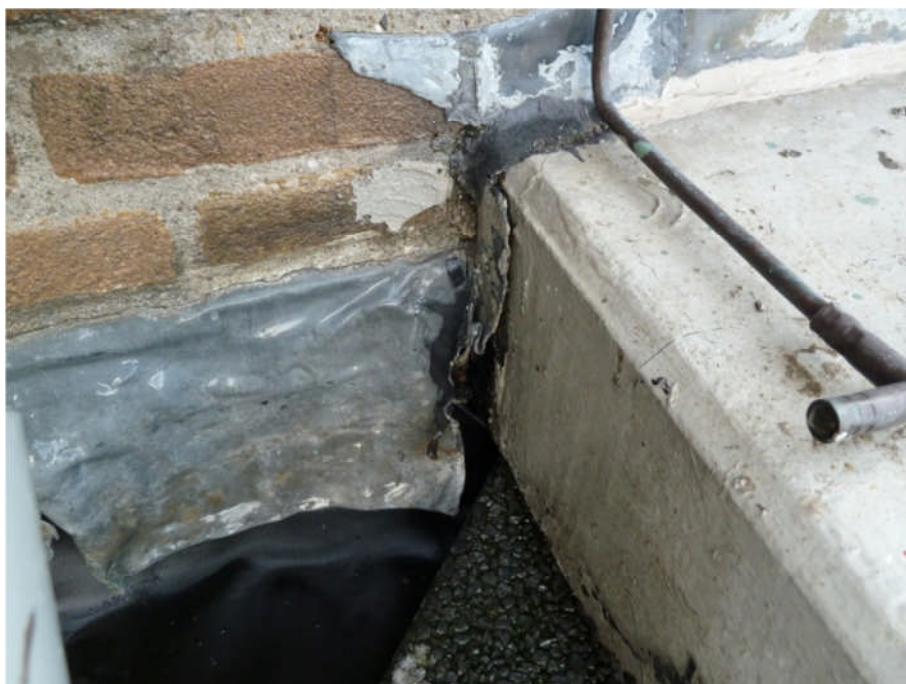
**Foto 4.166: Visuele opname dak platform – zeer slordige afwerking/uitvoering van dit detail – zo niet waterdicht.**

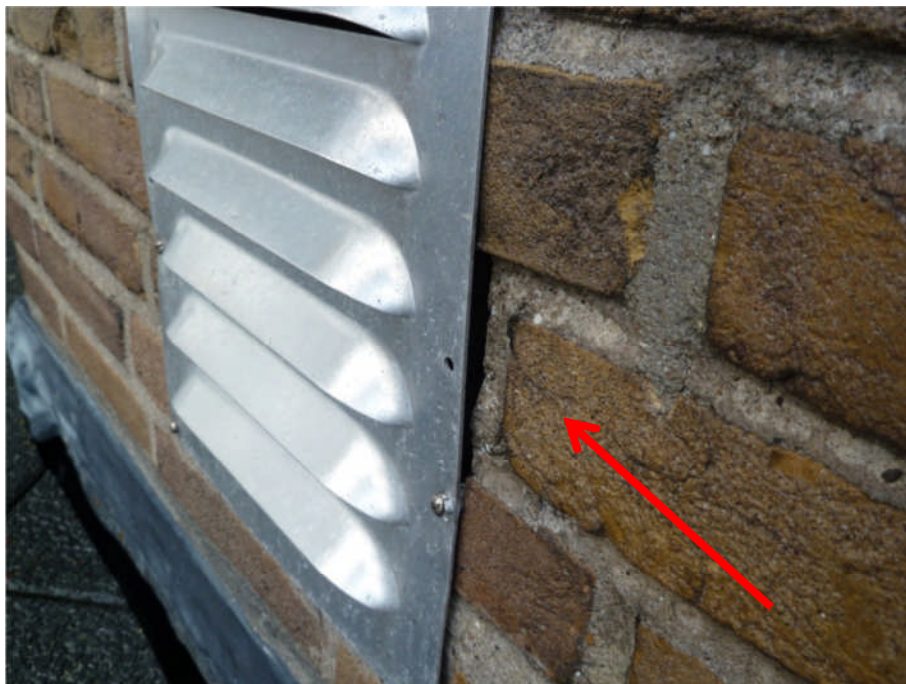
**Foto 4.167: Visuele opname dak platform – rooster sluit niet waterdicht aan op de gevel. Grote opening aanwezig.**

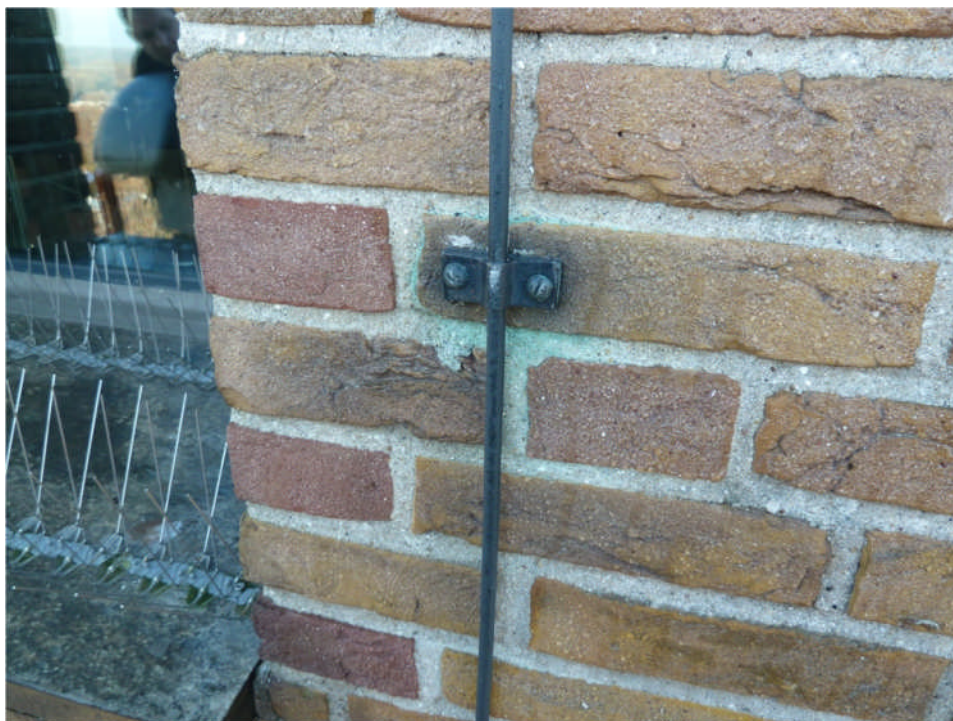
Foto 4.170: Noordgevel: uitloging koper.

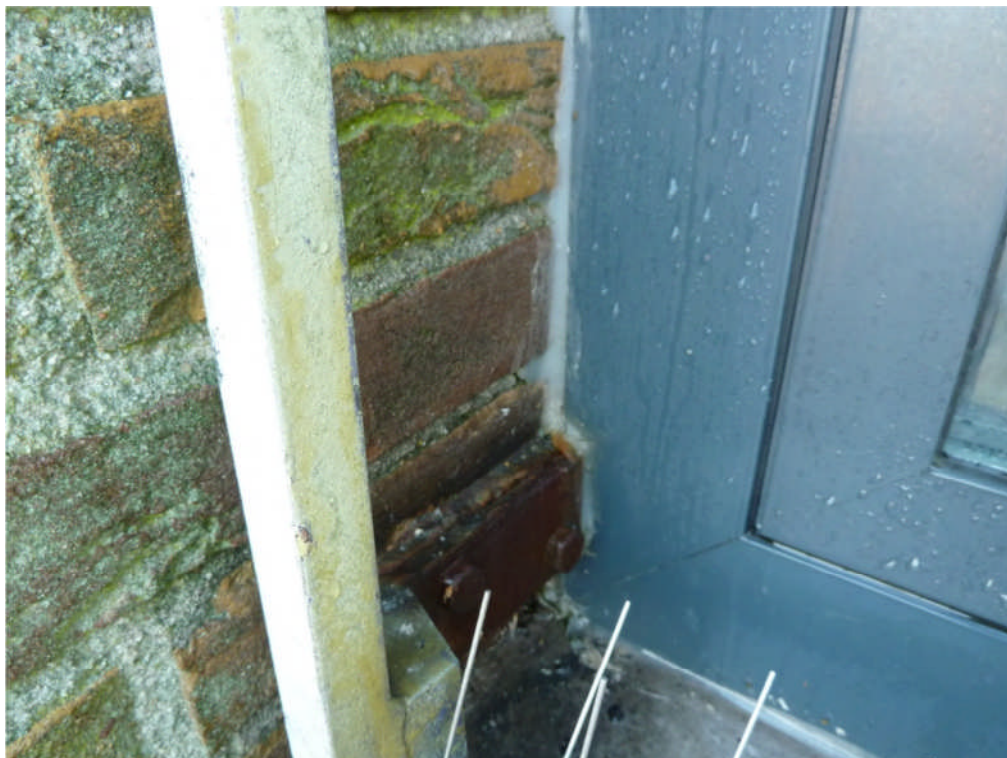
**Foto 4.171: Noordgevel (boven klok): bevestiging hekwerk (voor kozijn) ernstig gecorrodeerd.**

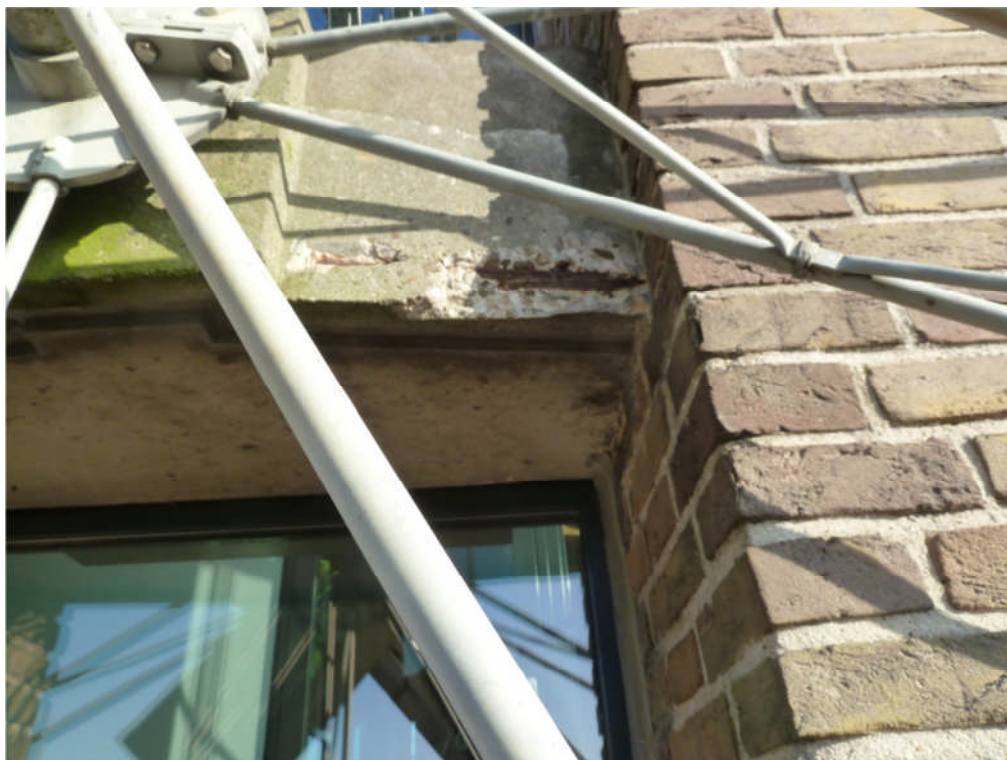
**Foto 4.173: Westgevel ter plaatse van klok: betonrot/roestende wapening.**

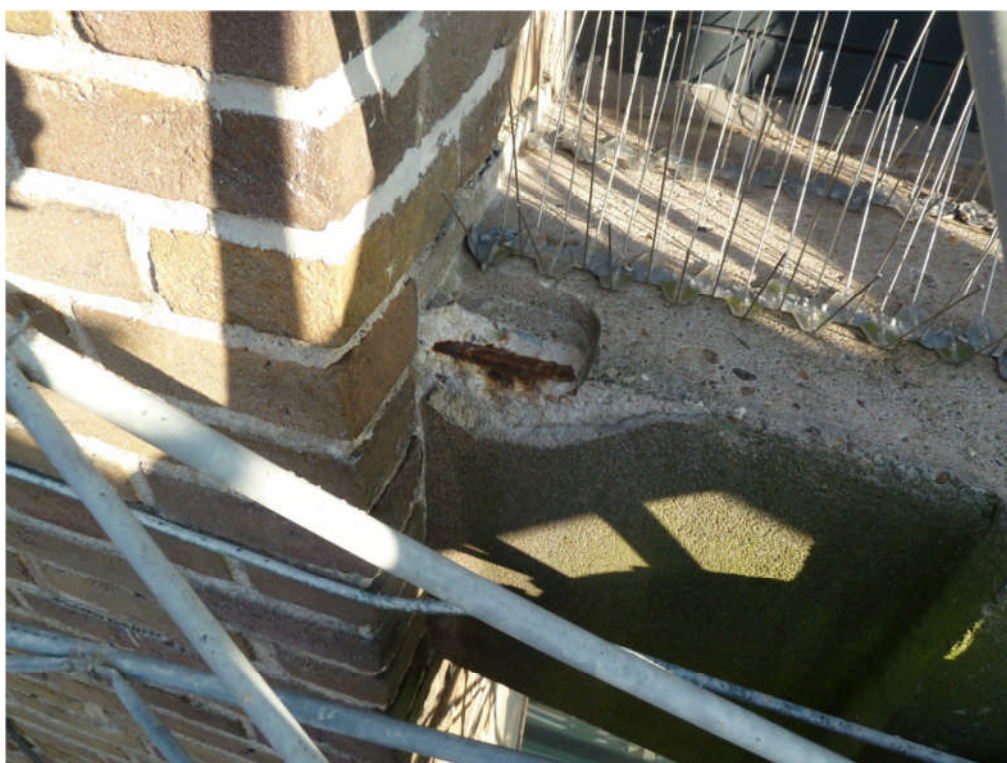
**Foto 4.174: Westgevel ter plaatse van klok: betonrot/roestende wapening.**

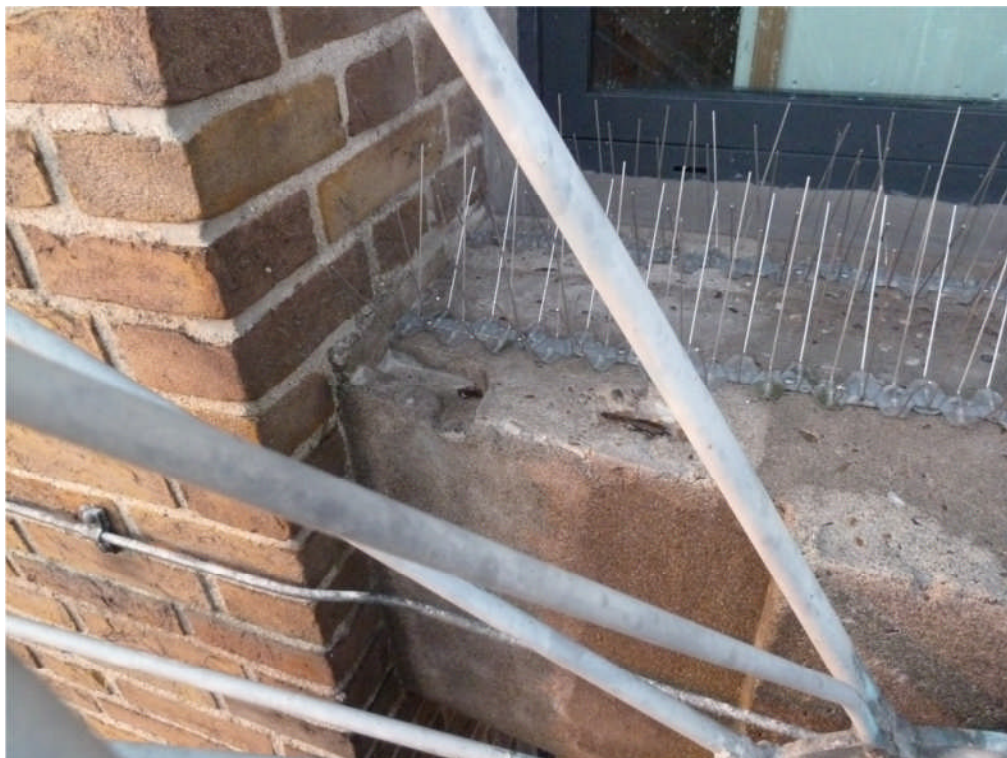
**Foto 4.175: Zuidgevel ter plaatse van klok: betonrot (beperkte mate).**

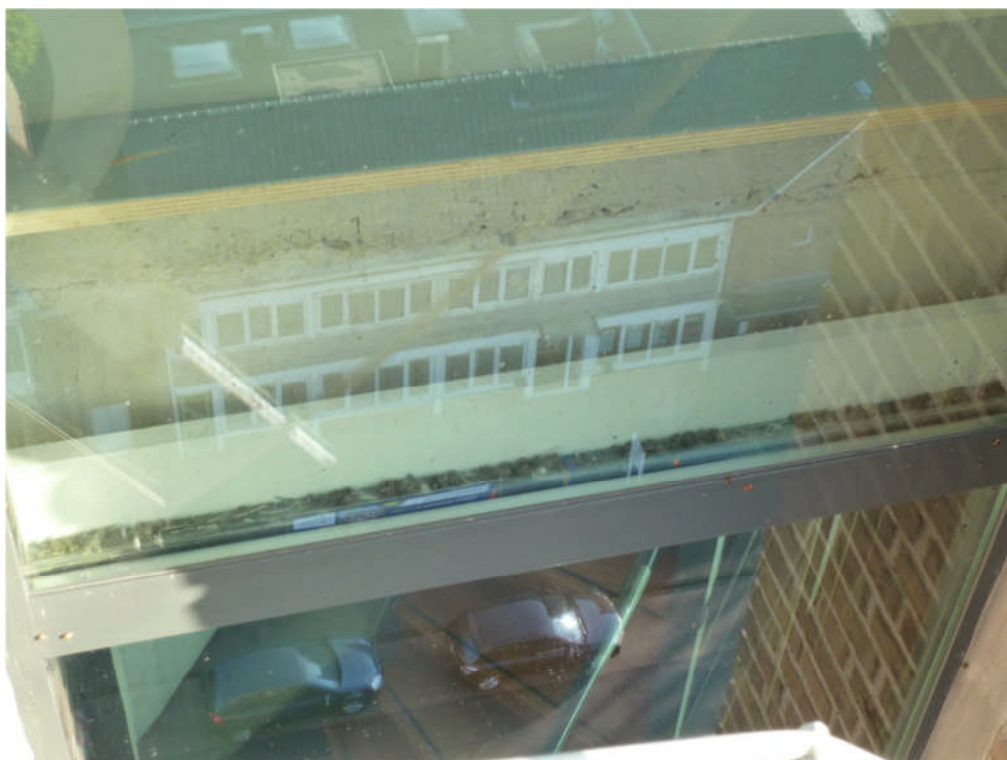
**Foto 4.176: Westgevel: veel ongedierte (dode vliegen) ter plaatse van vloerranddetail (binnenzijde). Dit is niet te onderhouden (inherent aan vloerranddetail).**

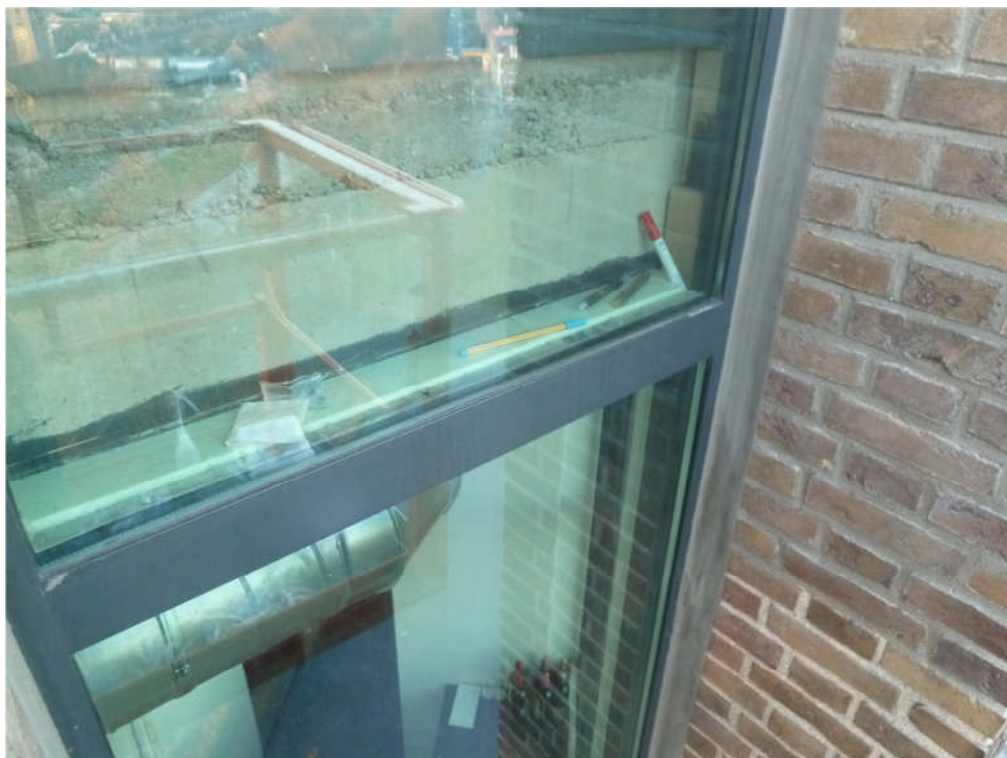
**Foto 4.177: Zuidoostgevel: vloerranddetail – is dit wel voldoende brandwerend (verticaal)?**

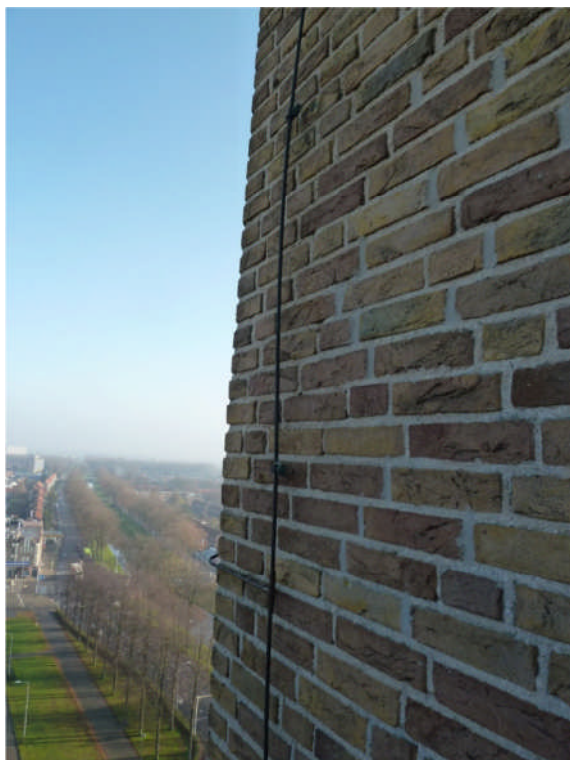
**Foto 4.179: Noordgevel: bliksemafleider hangt plaatselijk los.**

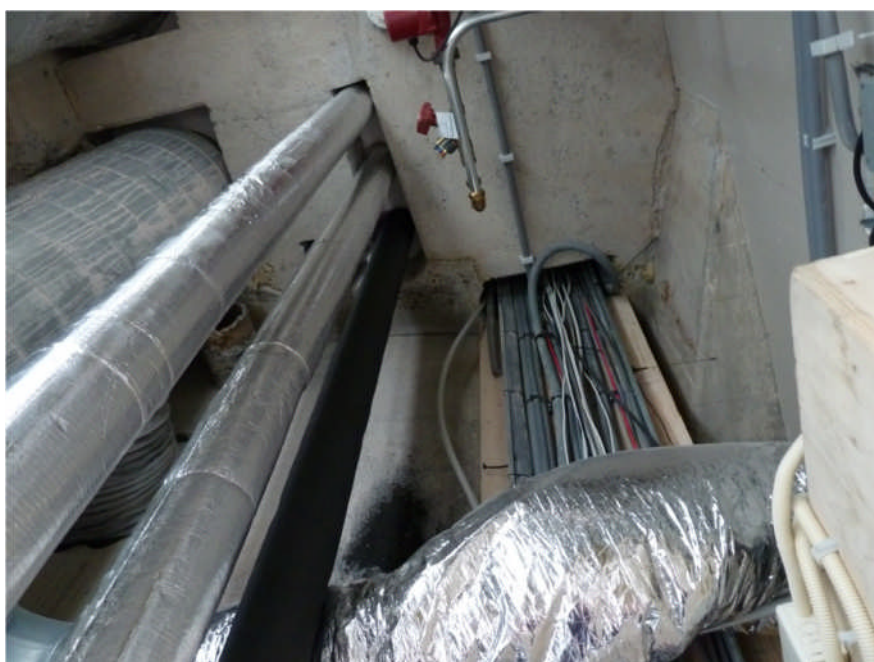
**Foto 4.180: 7<sup>e</sup> verdieping – zonder onderdruk met een Blower wordt al een luchtstroming uit de schacht ervaren (zie ook paragraaf 4.3). Met onderdruk is deze luchtstroming vele malen groter. De doorvoeringen van de installaties zijn niet luchtdicht uitgevoerd. Ook een goede branddichting is dus niet aanwezig.**

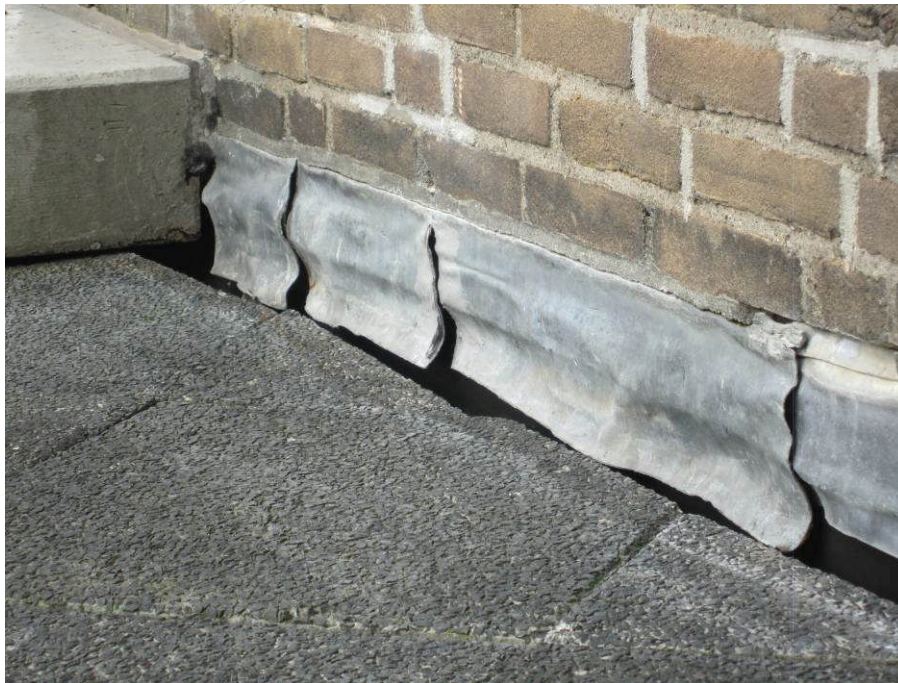
- Het lood is van slechte kwaliteit (foto 1 in de bijlage).
- Het metselwerk aan de binnenzijde van het carillon is geheel vochtig (foto 2).
- Er is waterdoorslag aanwezig bij de aansluiting van het kozijn op het metselwerk. Daarnaast loopt het 'binnenspouwblad' van binnen door naar buiten; ook hier is vochtdoorslag geconstateerd. Op deze plek is de constructie niet ingefreesd en is geen waterkering aangebracht, zoals wel op tekeningen is aangegeven.

*Foto 1 Slecht lood ter hoogte van uitkijkdak boven op de toren.*

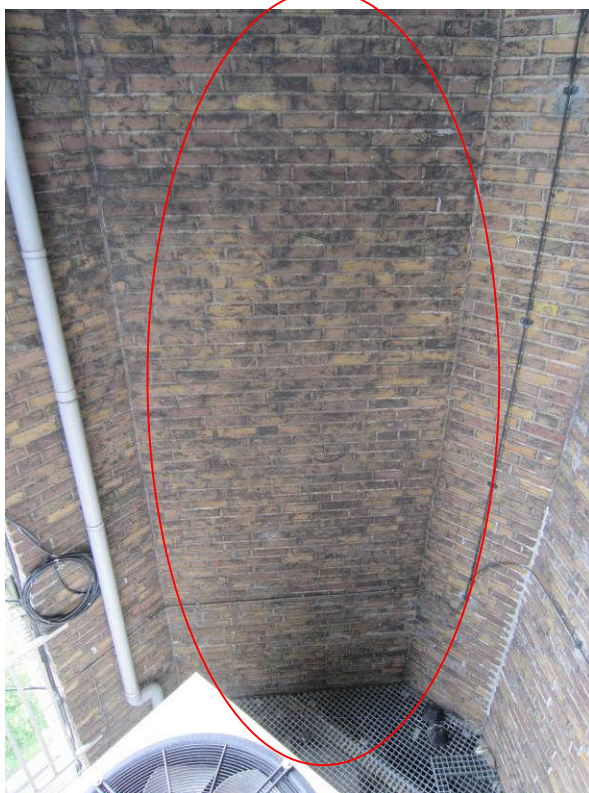
*Foto 2 Doordrenkt metselwerk aan binnenzijde carillon.*

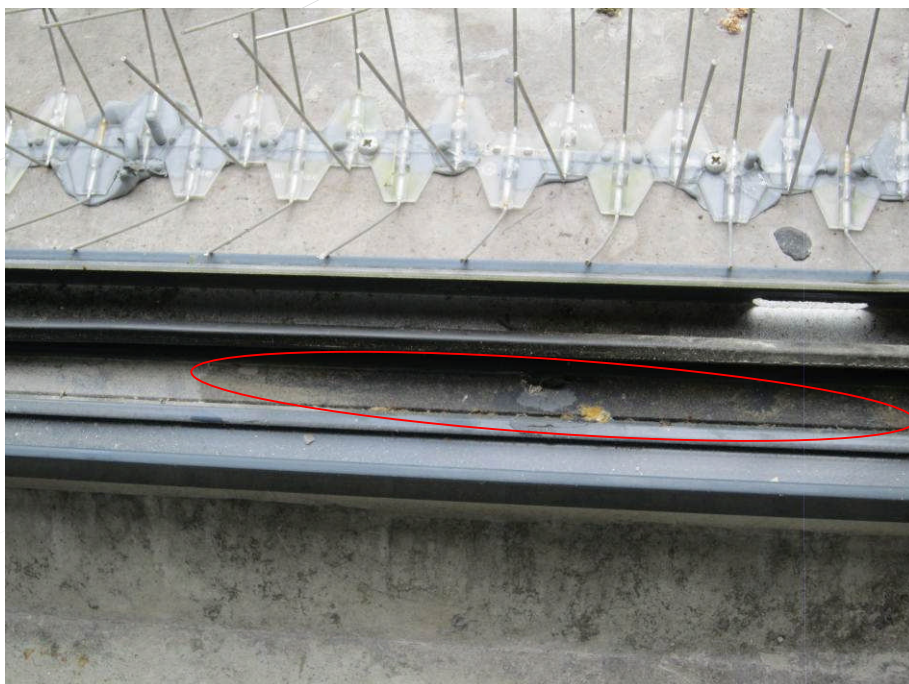
*Foto 3 Water achter de middendichting.*

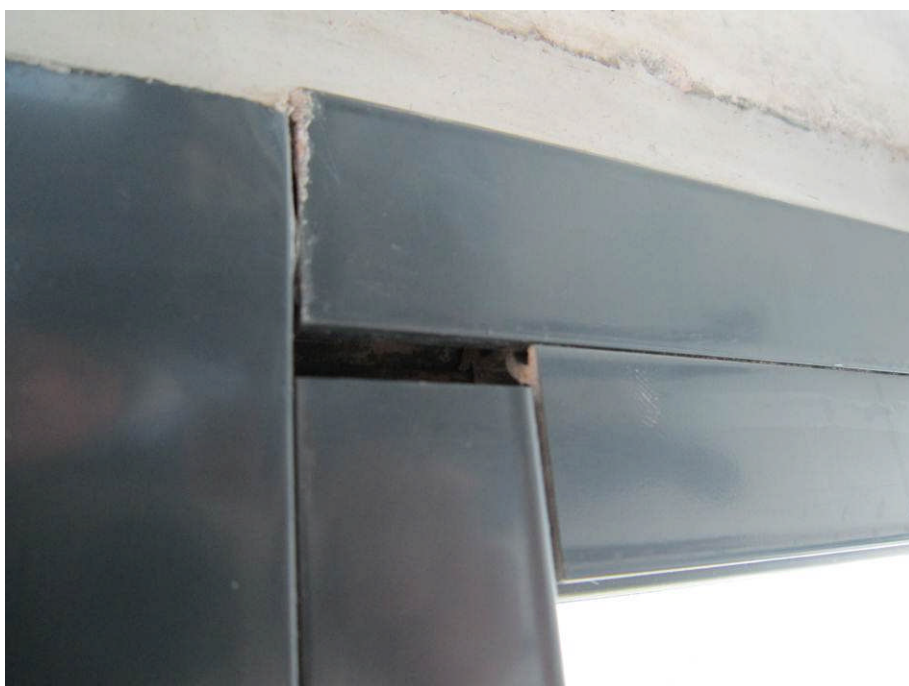
*Foto 4 Slechte aansluiting van glaslatten onderling.*

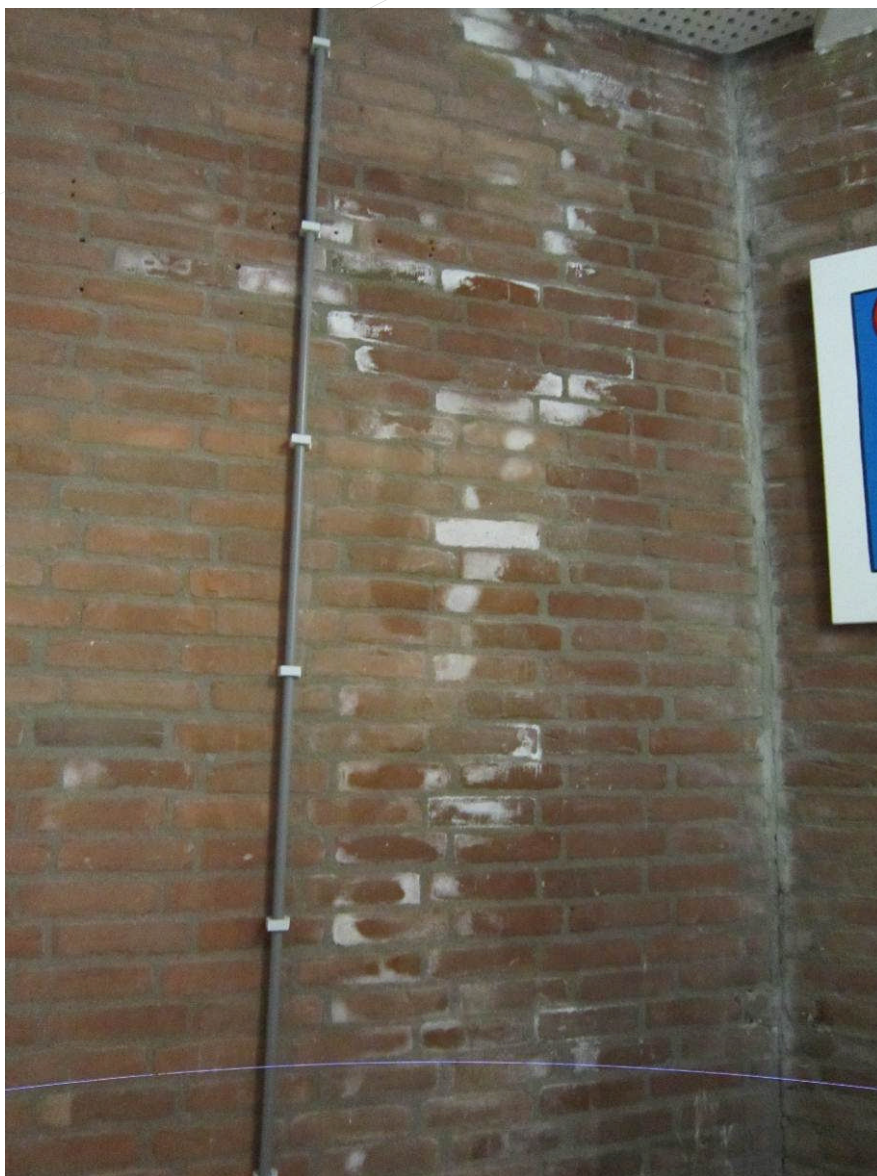
*Foto 5 Waterdoorslag zichtbaar op binnenmuur.*
