## **Onderzoek gevel- en daklekkages**

Poldertoren te Emmeloord

Referentie: Wk110130aaA0.pk  
Status: **definitief**  
Datum: 15 februari 2012

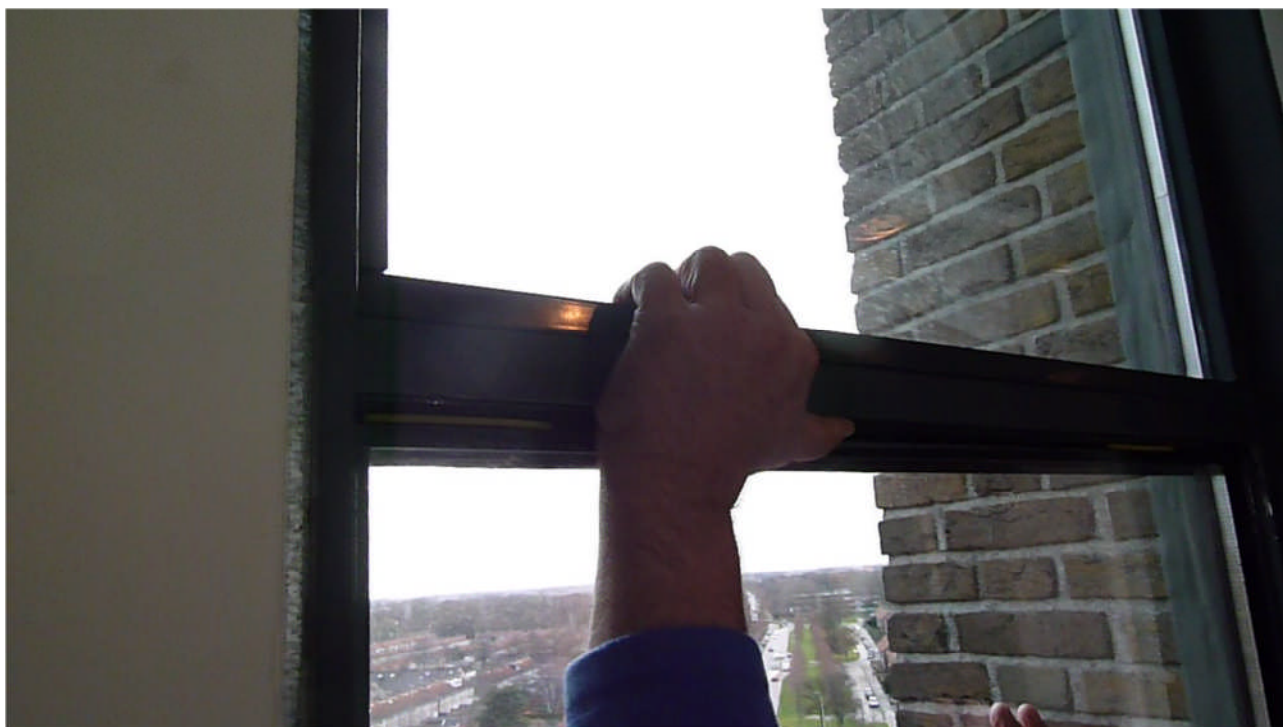
Tot slot; ook hebben wij twijfels over de veiligheid van specifiek één raam die op de 7<sup>e</sup> verdieping (Waterkamer, westgevel) aanwezig is. Dit raam lekt enorm en diverse gebreken zijn geconstateerd. Eén van deze gebreken betreft de instabiliteit van de tussendorpel (zie foto 2). Wij adviseren om deze tussendorpel goed vast te zetten (daarvoor moet het glas eruit) of aan de binnenzijde een extra versteviging aan te brengen.

**Foto 2: Instabiele tussendorpel (kalf) op de 7<sup>e</sup> verdieping (westgevel).**
