## **Onderzoek gevel- en daklekkages**

Poldertoren te Emmeloord

Referentie: Wk110130aaA0.pk  
Status: **definitief**  
Datum: 15 februari 2012

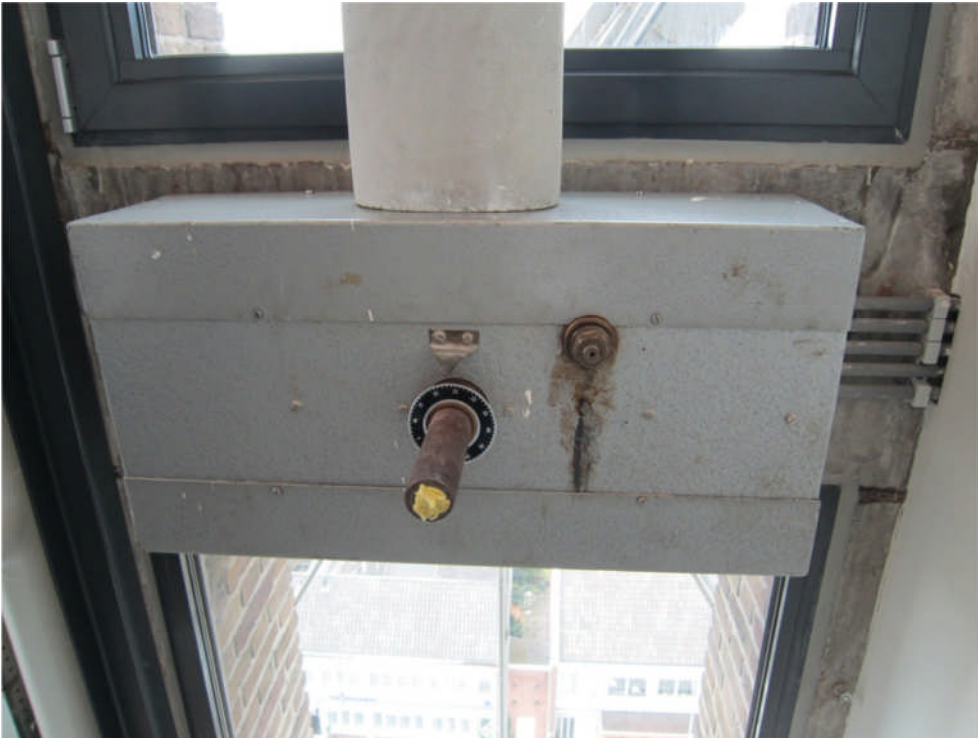
**Foto 4.5: Leksporen ter plaatse van de betonnen kaders achter het uurwerk.**

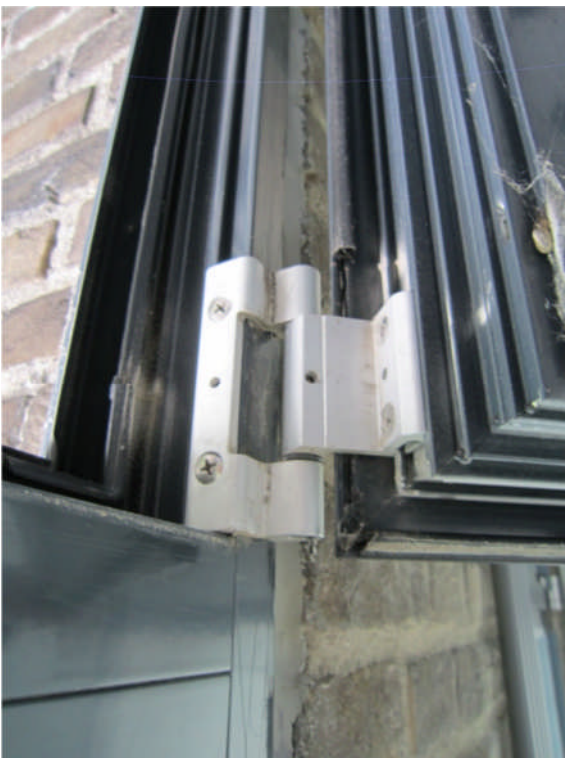
**Foto 4.19:** Aluminium ramen in de gevel – binnendichting loopt niet rondom door (ter plaatse van scharnieren onderbroken (dit is inherent aan de keuze van een dergelijk systeem, maar zorgt er vaak voor dat de draaiende delen niet goed luchtdicht sluiten)).

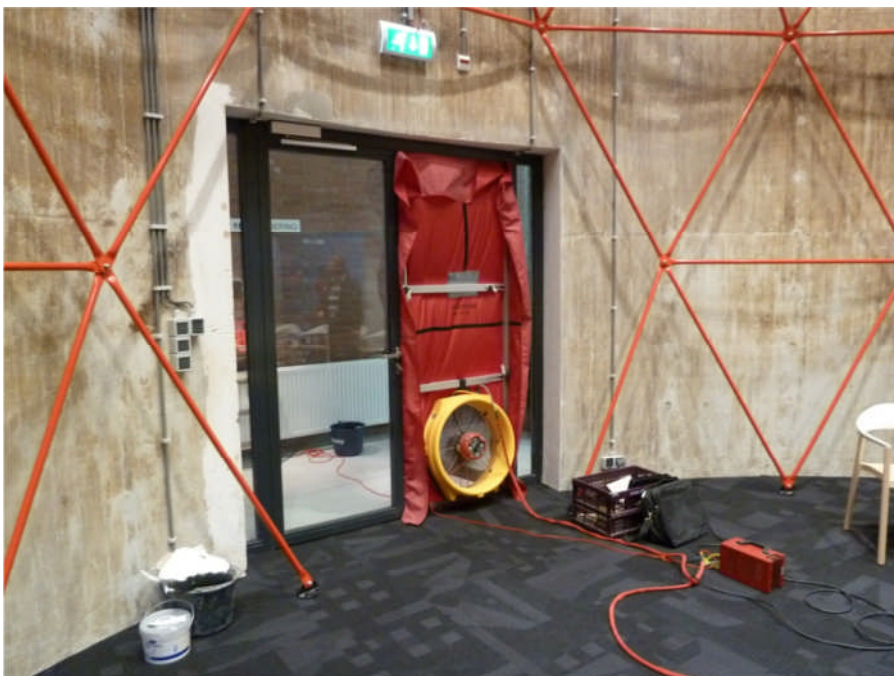
**Foto 4.38: 10<sup>e</sup> verdieping – opstelling van de Blowerdoor – de ruimte is op een onderdruk van circa 60 Pascal gebracht.**

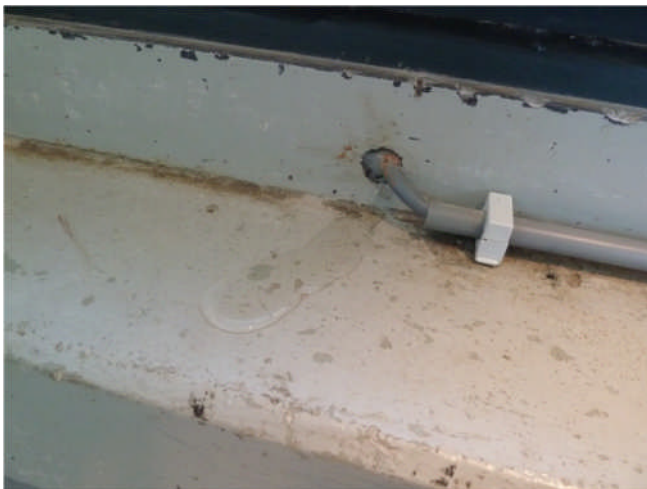
**Foto 4.60: Sproeitest 12<sup>e</sup> verdieping lifthal - lekkage ter plaatse doorvoering kabel (linker raam). Foto rechts is situatie buiten.**

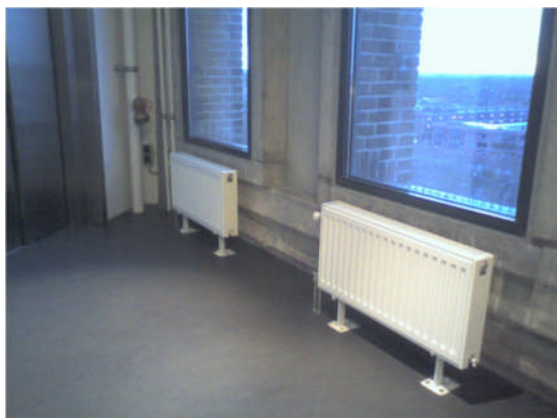
Foto 4.67a: Positie van infraroodopname.

Foto 4.67b: Temperaturen ongeïsoleerde gevel met daarvoor een tweetal radiatoren.

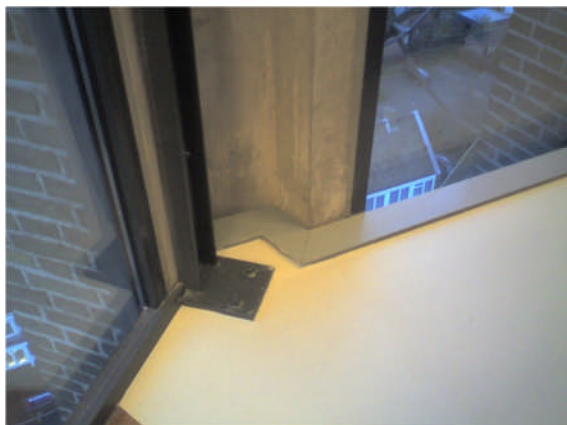
Foto 4.67c: Positie van infraroodopname.

Foto 4.67d: Plaatselijk is de gevel slechts 9,1 °C bij een binnentemperatuur van circa 18 °C.

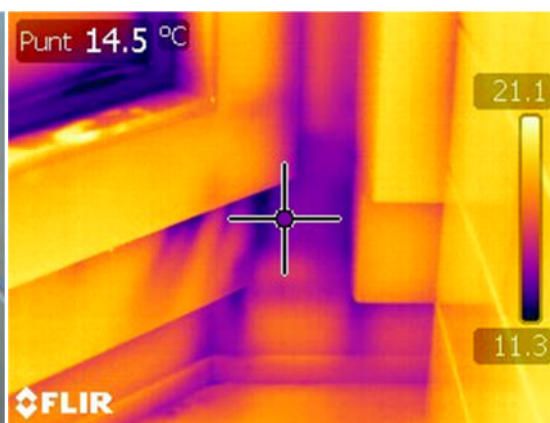
Foto 4.67e: Positie van infraroodopname.

Foto 4.67f: Thermische lekken (vooral luchtlekken) zijn zichtbaar. De constructie is hier niet luchtdicht.

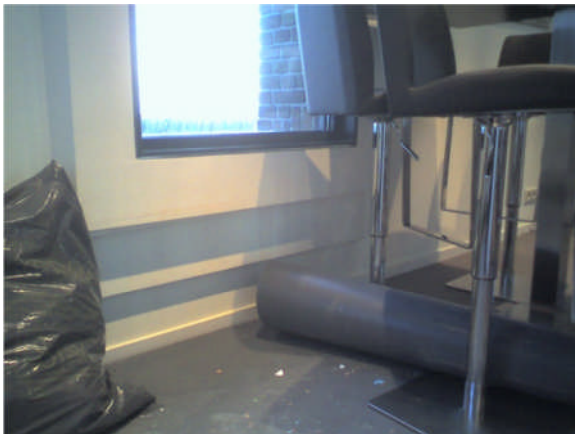
Foto 4.67g: Positie van infraroodopname.

Foto 4.67h: Thermische lekken (vooral luchtlekken) zijn zichtbaar. De constructie is hier niet luchtdicht.

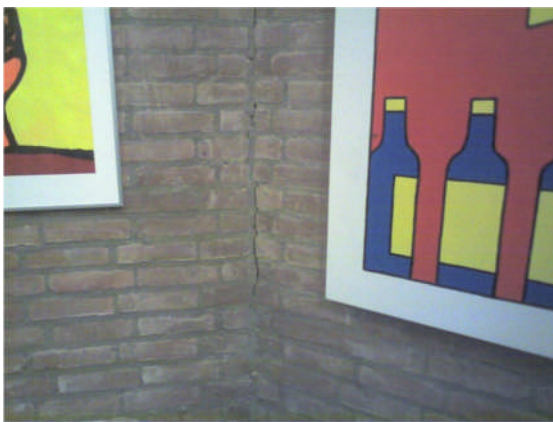
Foto 4.67i: Positie van infraroodopname.

Foto 4.67j: Scheurvorming gevel - thermische lekken. De constructie is hier niet luchtdicht. Ook is een koude luchtstroming vanuit de scheur voelbaar.

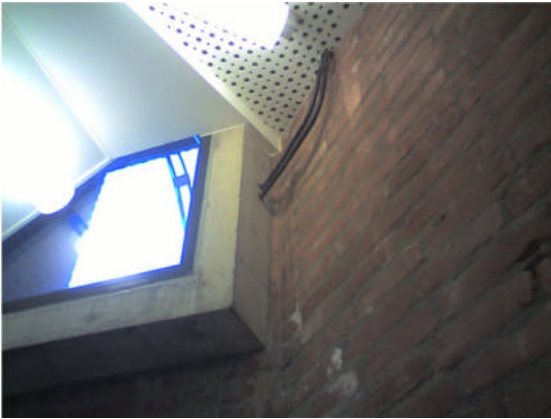
Foto 4.67m: Positie van infraroodopname.

Foto 4.67n: Thermische lekken (vooral koudebrug) zijn zichtbaar. De constructie is hier niet geïsoleerd.

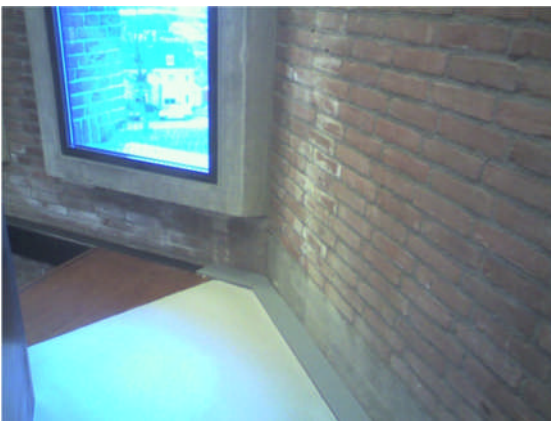
Foto 4.67o: Positie van infraroodopname.

Foto 4.67p: Thermische lekken (vooral koudebruggen) zijn zichtbaar. De constructie is hier geïsoleerd.

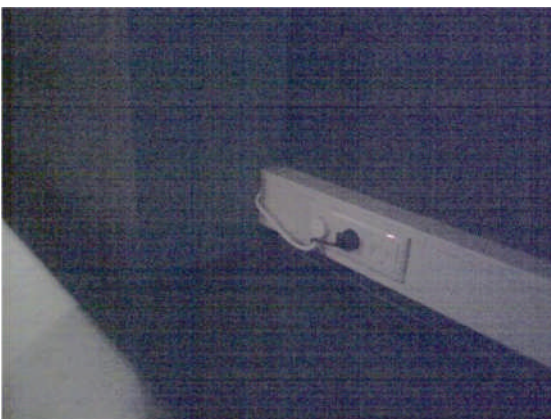
Foto 4.67q: Positie van infraroodopname.

Foto 4.67r: Thermische lekken (vooral luchtlekken) zijn zichtbaar. De constructie is hier niet luchtdicht (ter plaatse van het 'omloopje').

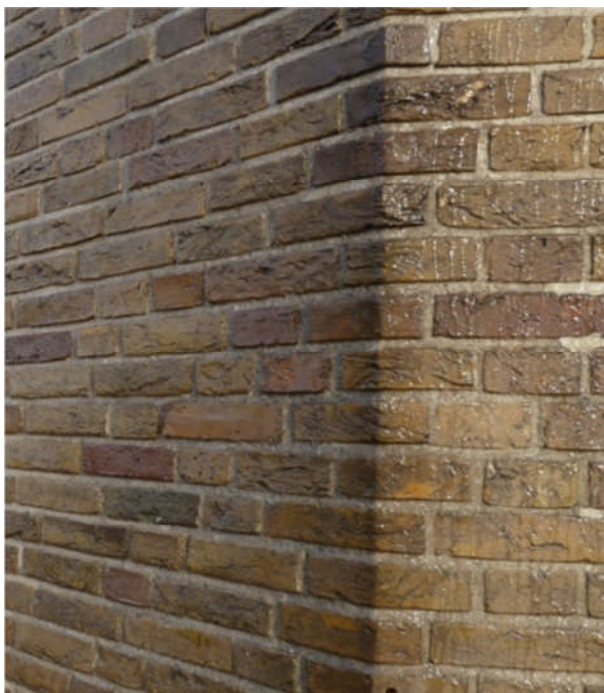
Foto 4.69a- en -b: Het condensaat (gehele gevel is nat), als gevolg van nachtelijke onderkoeling, is als een 'film van waterparels' op de gevel zichtbaar.

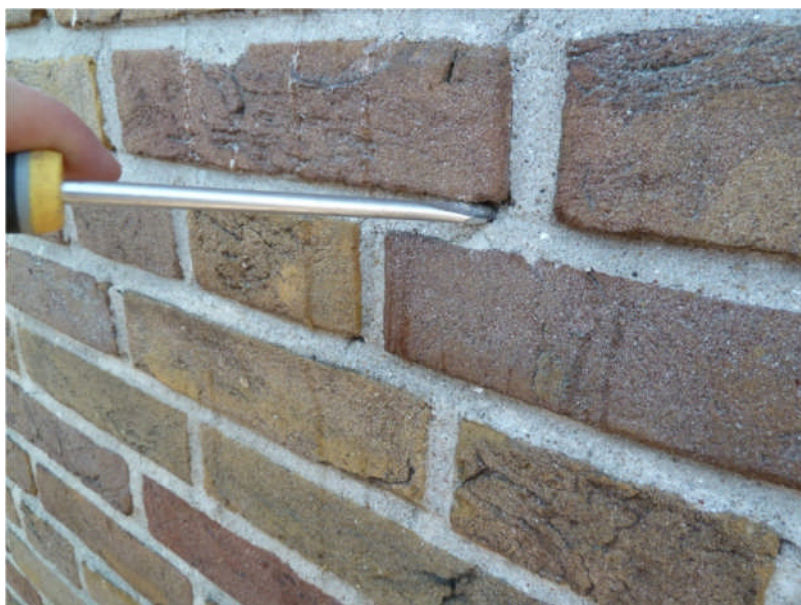
Foto 4.83: Noordgevel: op een enkele plaats is het voegwerk slecht.

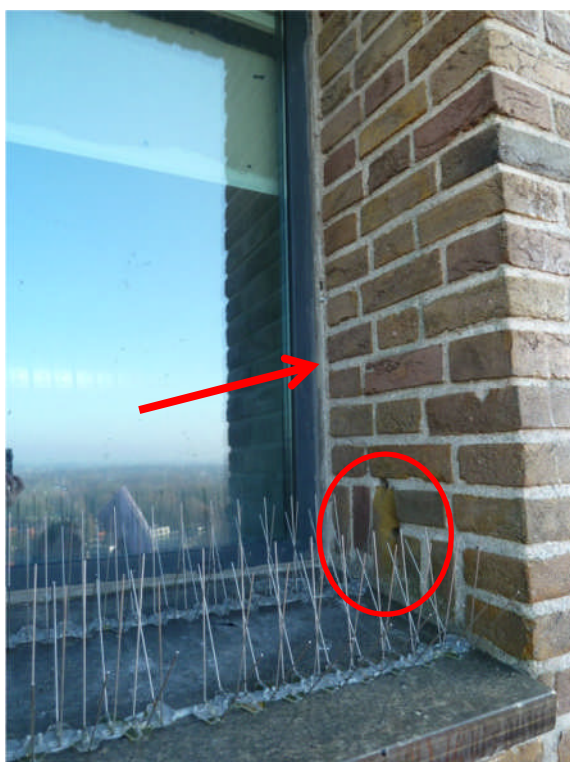
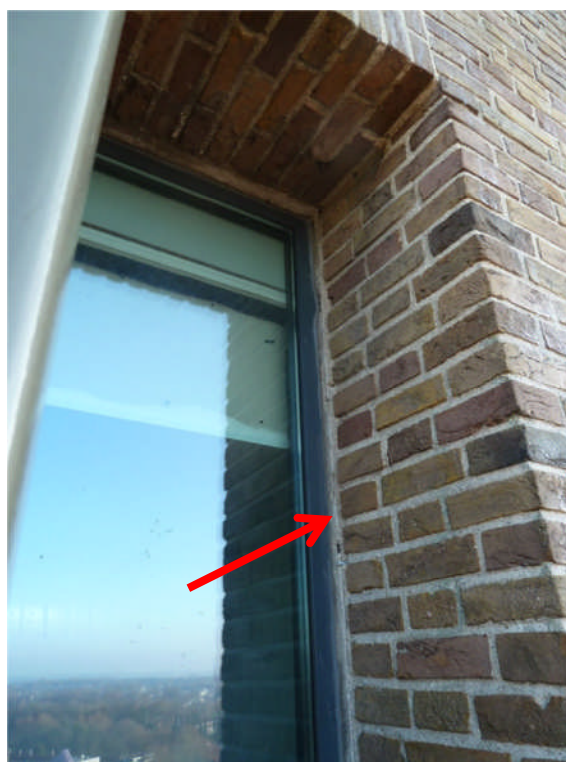
**Foto 4.111a en -b: Noordwestgevel: hier ontbreekt de 'extra' voegdichting rondom de kozijnen. Door aanwezigheid van de duivenwering wordt de waterafvoer over de vensterbank belemmerd. Ook zijn er beschadigingen aan het metselwerk aanwezig (foto 1).**

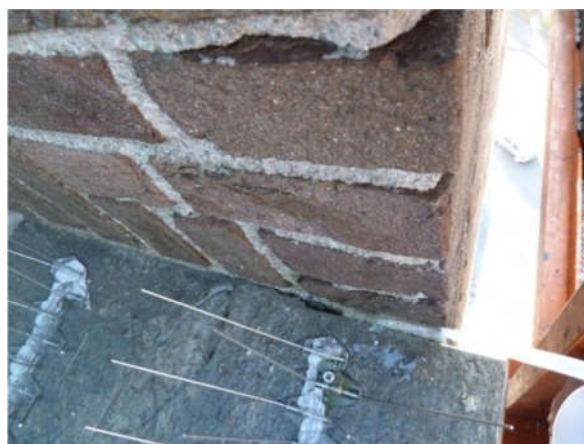
**Foto 4.114a en -b: Noordwestgevel – voeg tussen vensterbank en metselwerk staat open.**

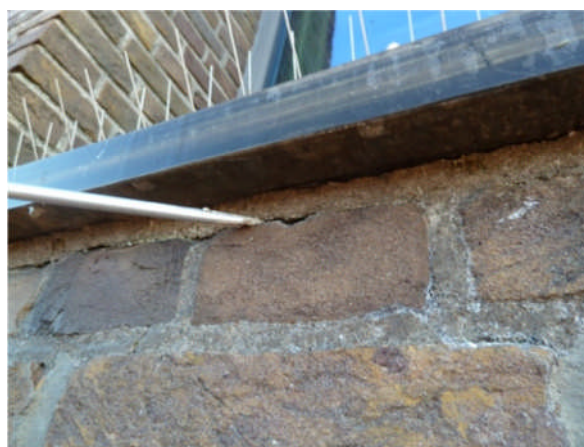
**Foto 4.115a en -b: Noordwestgevel – plaatselijk slecht voegwerk.**

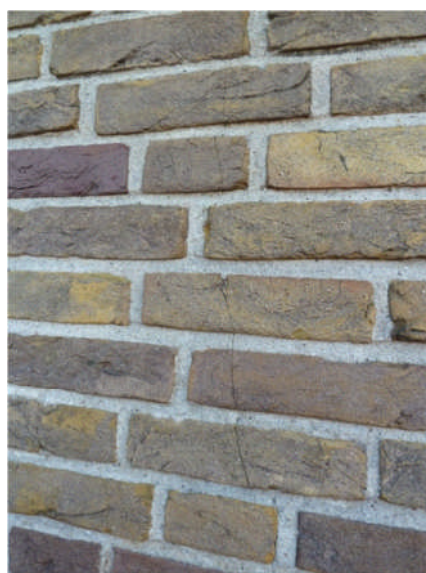
**Foto 4.116a en -b: Noordwestgevel (tussen 6<sup>e</sup> en 7<sup>e</sup> verdieping): haarscheur (0,1 mm).**

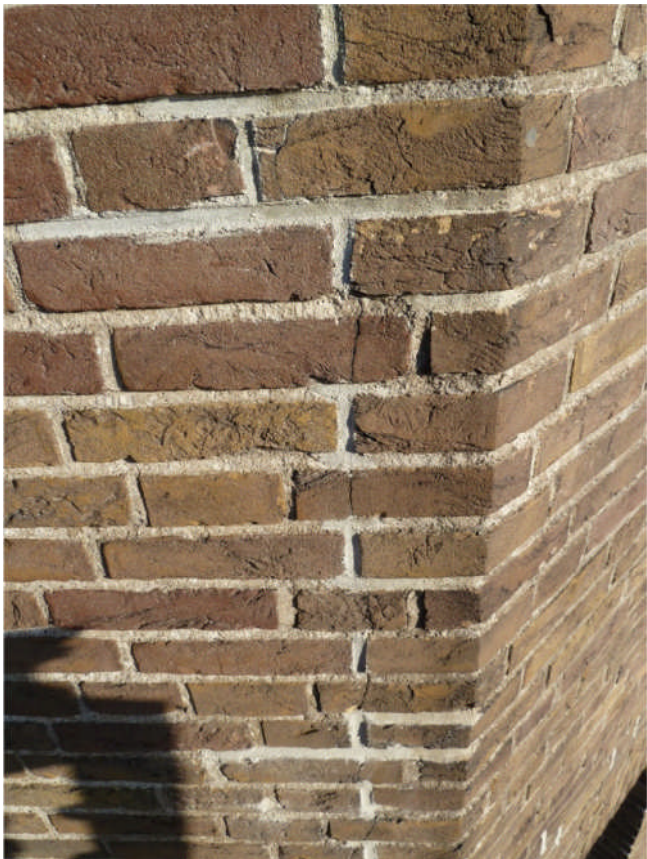
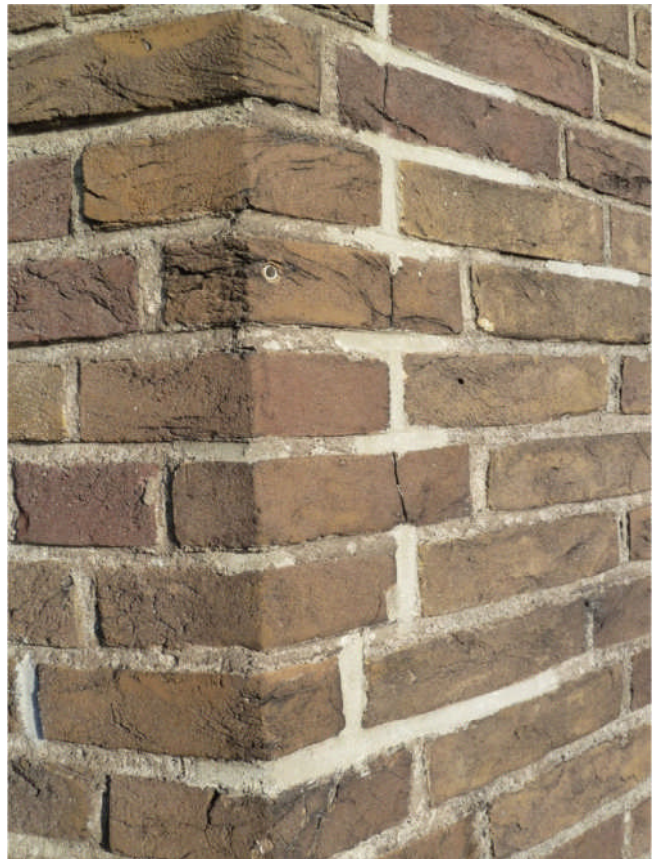
**Foto 4.117a en -b: Westgevel: scheur t.p.v. hoek west/zuidwest; lopend vanaf 2 m onder 3<sup>e</sup> verd. vloer (op west) naar circa 5<sup>e</sup> verd. vloer op zuidwest (variërend van circa 0,2 mm – 3 mm).**

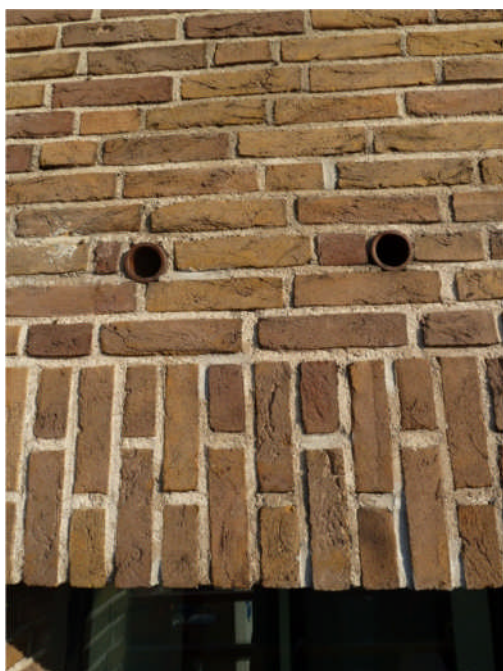
**Foto 4.119: Westgevel: drainageopeningen boven het raam (deze buizen komen uit de spouw van boven).**

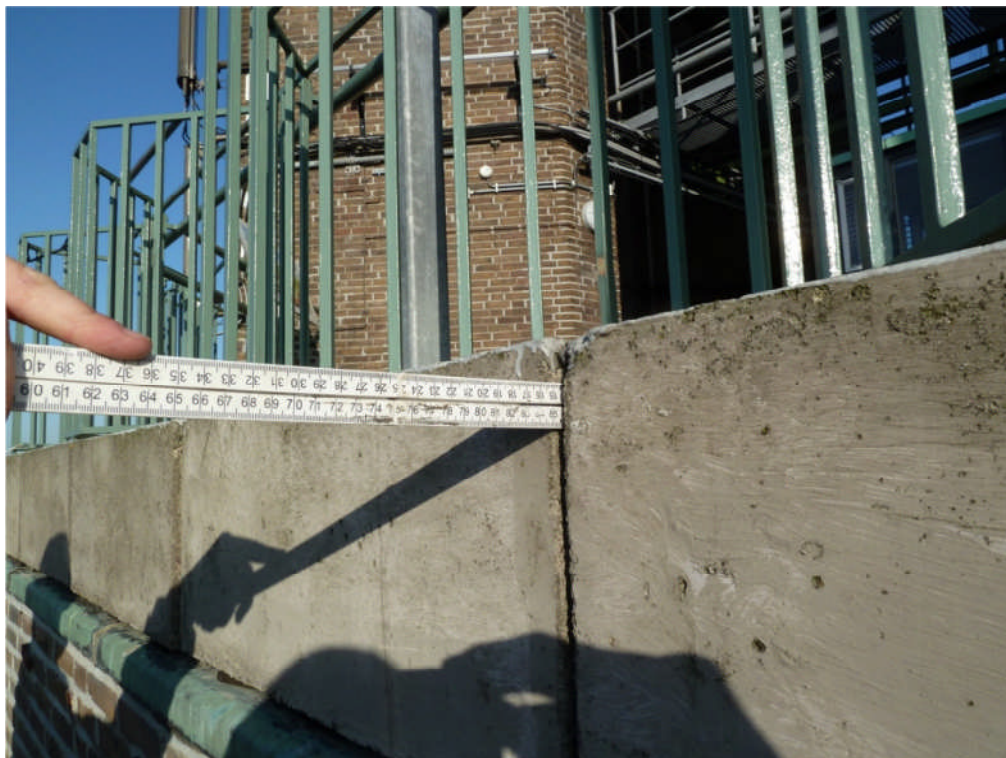
**Foto 4.122: Westgevel: duimstok kan tot circa 15 cm tussen de elementen worden gestoken.**

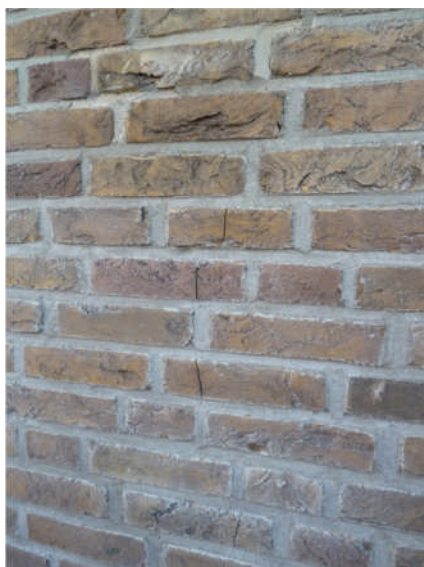
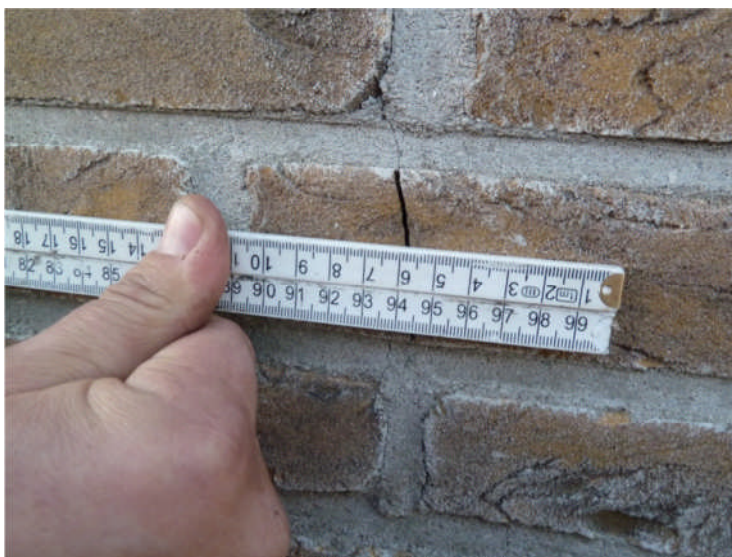
**Foto 4.128a en -b: Zuidoostgevel (ter hoogte van 11<sup>e</sup> verd.): Scheur in metselwerk.**

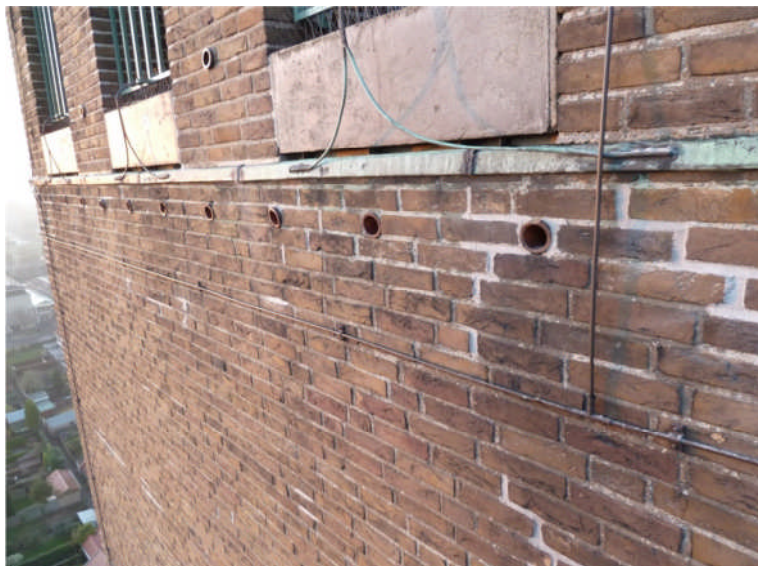
**Foto 4.129: Zuidgevel: overzichtsfoto drainagebuizen t.p.v. platform.**  
Ook is hier hersteld voegwerk te zien.

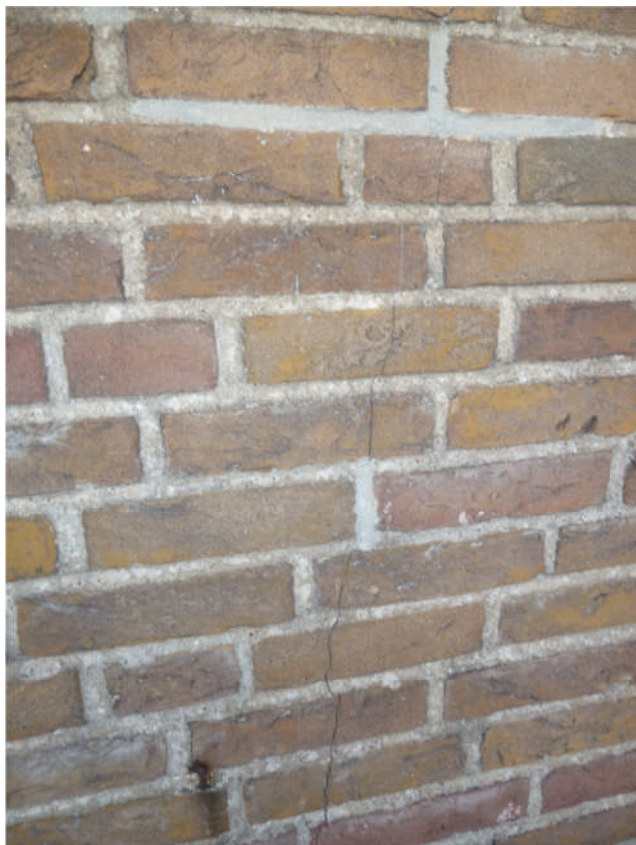
**Foto 4.133: Zuidwestgevel: haarscheur t.p.v. 7<sup>e</sup> verd. vloer. Loopt naar onder door tot 3<sup>e</sup> verd. (verloopt naar circa 1-2 mm).**

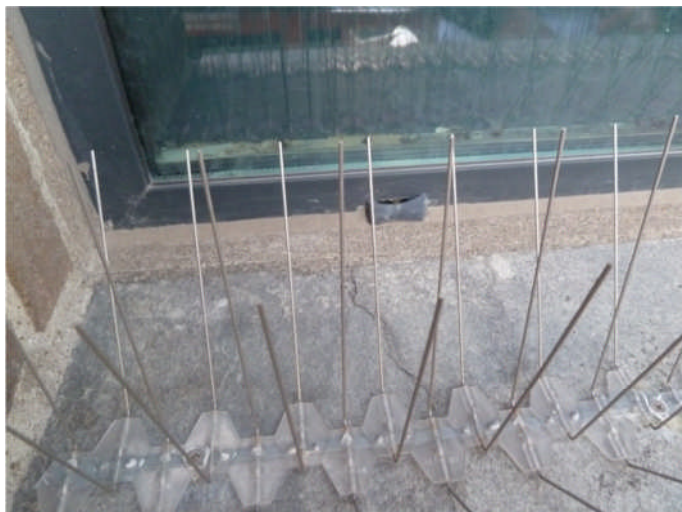
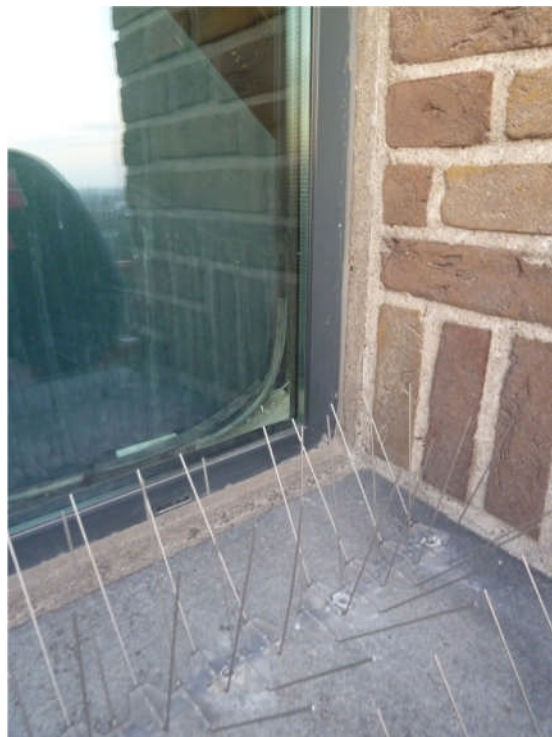
**Foto 4.137a en -b: Zuidwestgevel: kitvoeg te dicht bij ontwateringssleuf / ontbrekend afdekdopje kozijn / geen kitband rondom kozijnaansluiting.**

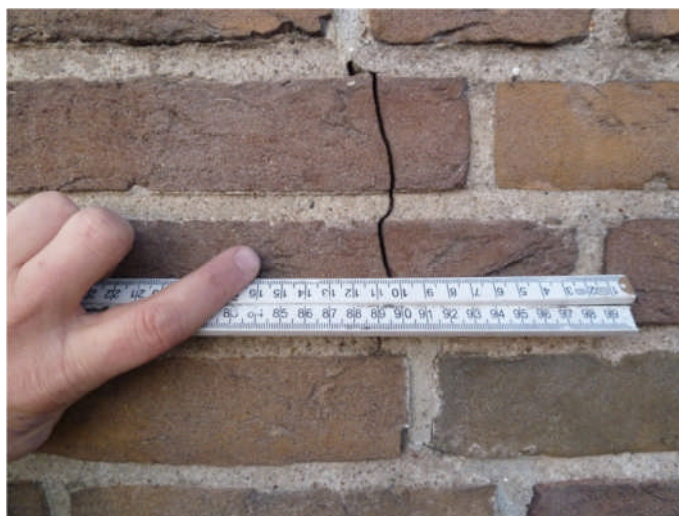
**Foto 4.138a en -b: Zuidwestgevel: scheur t.p.v. 4<sup>e</sup>/5<sup>e</sup> verd. vloer (komt van de 7<sup>e</sup>). Loopt naar onder door tot 3<sup>e</sup> verd. (hier circa 1-2 mm). Deze scheur is al eerder hersteld.**

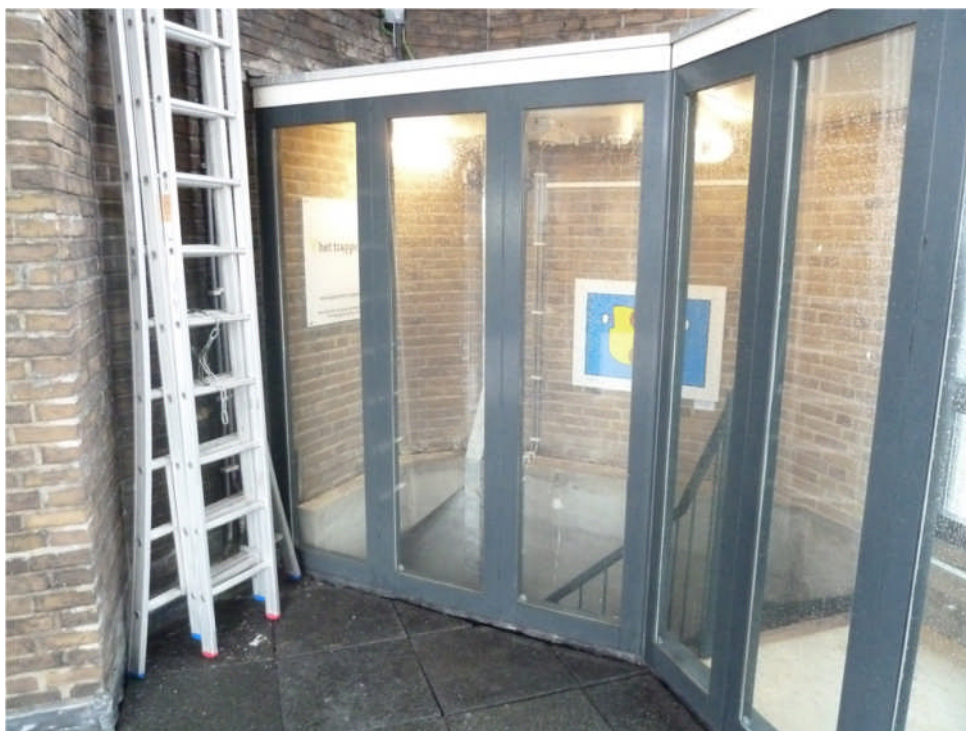
**Foto 4.144: Sproeitest platform – de hoek achter de trap is besproeid – ook de pui is besproeid.**

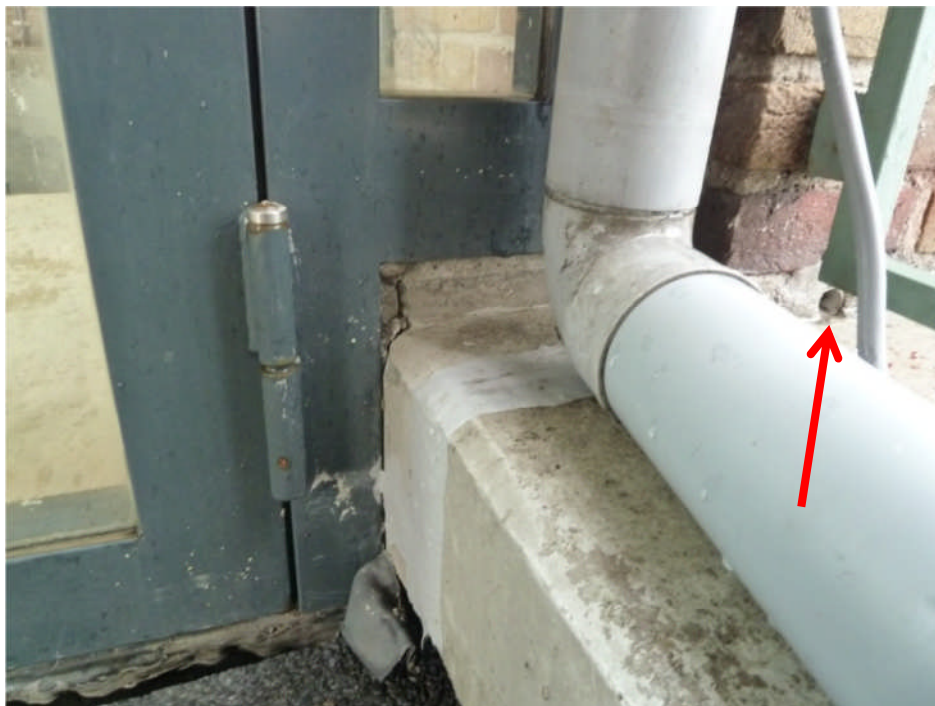
**Foto 4.147: Sproeitest platform –open verbinding van binnen naar buiten. Zie ook de voorgaande foto.**

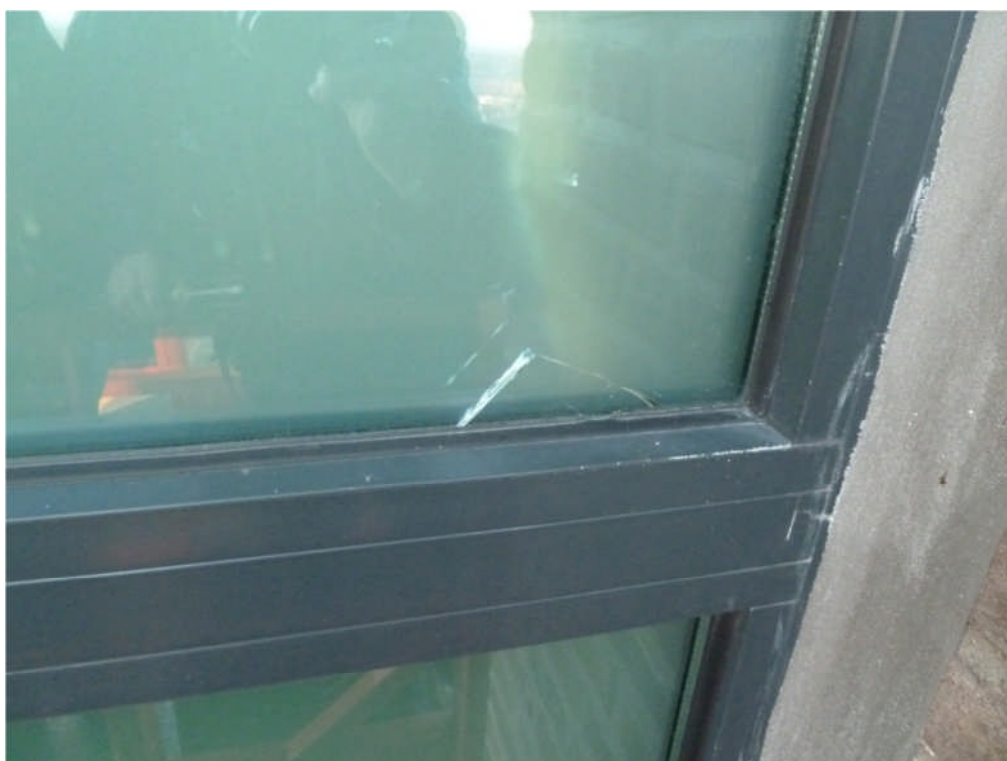
**Foto 4.178: Zuidoostgevel (ter hoogte van 9<sup>e</sup> verd.) – glasbreuk.**
